przykładzie zabytkowego obiektu sakralnego

Seepage deformation and its impact on the settlement of a historic sacred building subsoil

Deformacje filtracyjne gruntu w obszarze Bazyliki pw. Świętego Mikołaja

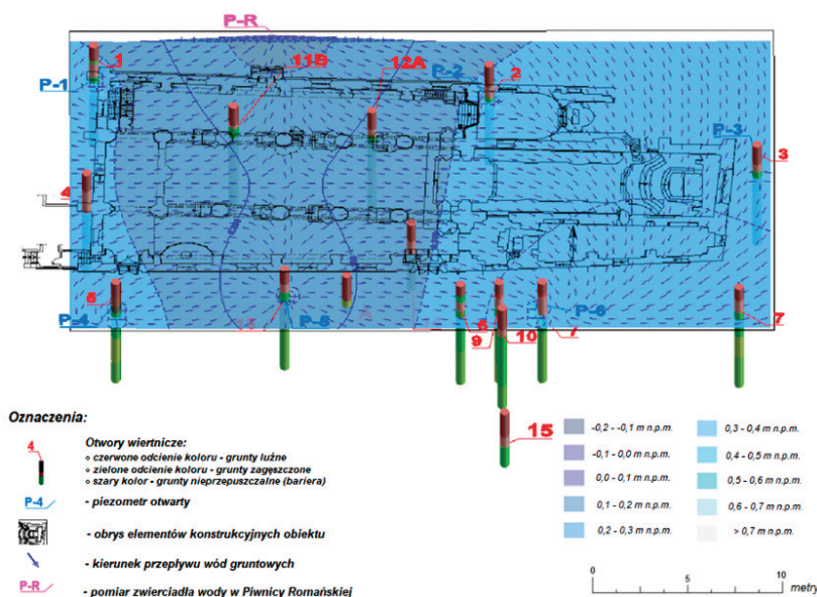
Pod Bazyliką i w jej bezpośrednim otoczeniu, do głębokości ok. 4 ÷ 5 m od poziomu terenu występują nasypy niekontrolowane oraz grunty słabonśne w postaci namulów gliniastych i piasków próchnicznych o niskim stopniu zagęszczenia. Poniżej tych warstw znajdują się żwiry oraz piaski średnie i pospółka, od średniozagęszczonych do zagęszczonych.

Rys. 5. Mapa poziomów zwierciadła wody gruntowej z zaznaczonymi profilami gruntów w miejscu odwiertów i piezometrów wraz z kierunkami filtracji z lipca 2019 r. na tle rzutu budynku Bazyliki w poziomie przyziemia
 Fig. 5.

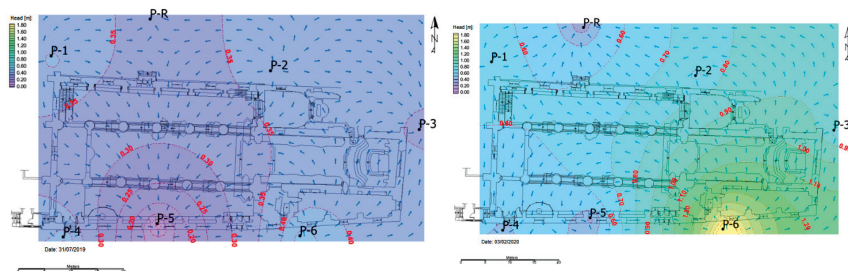
Na rysunku 6 przedstawiono mapy poziomów zwierciadła wody gruntowej

Rys. 6. Mapa poziomów zwierciadła wody gruntowej z kierunkami filtracji na tle rzutu budynku Bazyliki w poziomie przyziemia z: a) lipiec 2019 r. (uśrednione); b) luty 2020 r. (uśrednione)
 Fig. 6.

wyrażonych w postaci izolinii rzędnych zwierciadła wody (m n.p.m.) wraz z kierunkami filtracji (niebieskie strzałki) dla przykładowych dni pomiarowych. Wyniki obrazują, w jaki sposób zmienia się poziomy wody i kierunki filtracji w podłożu Bazyliki.

Wyniki badań przedstawione na rysunkach 6 i 7 wskazują, że w podłożu pod i wokół budynku Bazyliki występuje zjawisko deformacji filtracyjnych wywołanych przepływającą wodą gruntową. Zakres tego zjawiska można określić jako sufozję i scharakteryzować przez wartość gradientu hydraulicznego lub prędkości filtracji powodującej mechaniczne wypłukiwanie drobnych cząstek gruntu przez wodę opadową oraz podziemną, która infiltrowuje przez ośrodek gruntowy, doprowadzając ostatecznie do załamania szkieletu gruntowego i powstawania osiadań. Wyniki przeprowadzonych pomiarów pokazały, że w okresie obserwacji wartości gradientów wynosiły $5,3 \div 8,3\%$ i na analizowanych odcinkach w podłożu obiektu przekroczony został uśredniony gradient hydrauliczny w przypadku poszczególnych rodzajów gruntu, jakie występują pod obiektem. Może to wywoływać zjawisko sufozji.

Uzyskane wizualizacje kierunku przepływu wody wskazują, że w obszarze budynku Bazyliki występują również zmiany kierunku przepływu wody. Ich intensywność na tak niewielkim obszarze jest znaczna i nienaturalna, a sama wielkość zmian kierunku przepływu jest istotna z punktu zachodzenia niekorzystnych zjawisk filtracyjnych w podłożu.

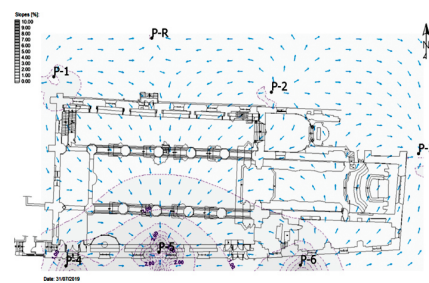
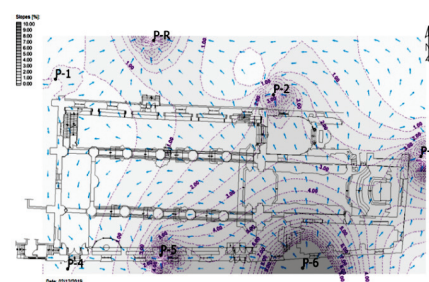
Na rysunku 7 zaprezentowano mapy gradientów hydraulicznych – spadku zwierciadła wody gruntowej z kierunkami filtracji w kilku przykładowych dniach pomiarowych. Analizę kierunku filtracji wykonano z zastosowaniem oprogramowania komercyjnego Aquaveo GMS bazującego na metodzie różnic skończonych z użyciem modelu MODFLOW [20]. Grunt w obszarze Bazyliki zamodelowany został przez zastosowanie elementów o odpowiednich parametrach współczynnika filtracji gruntu, przyjętych na podstawie rodzajów gruntu z wykonanych wcześniej badań terenowych. Elementy modelujące podłoże gruntowe miały wymiar 2x2m. Poziomy zwierciadła wody w modelu zostały obliczone na podstawie wartości z punktowych pomiarów piezometrycznych, przyjmowanych w modelu jak warunki brzegowe I rodzaju.

Rys. 7. Mapa lokalnych spadków zwierciadła wody gruntowej z kierunkami filtracji na tle rzutu budynku Bazyliki w poziomie przyziemia z: a) lipiec 2019 r. (uśrednione); b) luty 2020 r. (uśrednione)
 Fig. 7.
