Deformacje filtracyjne i ich oddziaływanie na osiadania podłoża na przykładzie zabytkowego obiektu sakralnego

Seepage deformation and its impact on the settlement of a historic sacred building subsoil

Deformacje filtracyjne gruntu w obszarze Bazyliki pw. Świętego Mikołaja

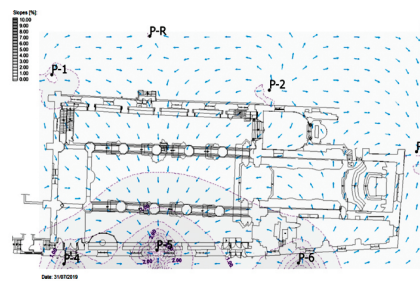
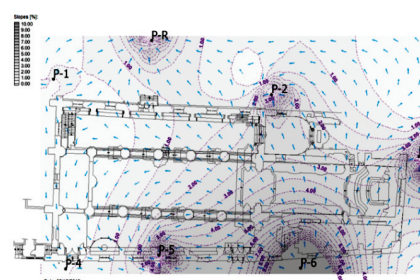
Na rysunku 7 zaprezentowano mapy gradientów hydraulicznych – spadku zwierciadła wody gruntowej z kierunkami filtracji w kilku przykładowych dniach pomiarowych. Analizę kierunku filtracji wykonano z zastosowaniem oprogramowania komercyjnego Aquaveo GMS bazującego na metodzie różnic skończonych z użyciem modelu MODFLOW [20]. Grunt w obszarze Bazyliki zamodelowany został przez zastosowanie elementów o odpowiednich parametrach współczynnika filtracji gruntu, przyjętych na podstawie rodzajów gruntu z wykonanych wcześniej badań terenowych. Elementy modelujące podłoże gruntowe miały wymiar 2x2m. Poziomy zwierciadła wody w modelu zostały obliczone na podstawie wartości z punktowych pomiarów piezometrycznych, przyjmowanych w modelu jak warunki brzegowe I rodzaju.

Rys. 7. Mapa lokalnych spadków zwierciadła wody gruntowej z kierunkami filtracji na tle rzutu budynku Bazyliki w poziomie przyziemia z: a) lipiec 2019 r. (uśrednione); b) luty 2020 r. (uśrednione)
Fig. 7.

Wyniki badań przedstawione na rysunkach 6 i 7 wskazują, że w podłożu pod i wokół budynku Bazyliki występuje zjawisko deformacji filtracyjnych wywołanych przepływającą wodą gruntową. Zakres tego zjawiska można określić jako sufozję i scharakteryzować przez wartość gradientu hydraulicznego lub prędkości filtracji powodującej mechaniczne wypłukiwanie drobnych cząstek gruntu przez wodę opadową oraz podziemną, która infiltrowuje przez ośrodek gruntowy, doprowadzając ostatecznie do załamania szkieletu gruntowego i powstawania osiadań. Wyniki przeprowadzonych pomiarów pokazały, że w okresie obserwacji wartości gradientów wynosiły $5,3 \div 8,3\%$ i na analizowanych odcinkach w podłożu obiektu przekroczony został uśredniony gradient hydrauliczny w przypadku poszczególnych rodzajów gruntu, jakie występują pod obiektem. Może to wywoływać zjawisko sufozji.

Uzyskane wizualizacje kierunku przepływu wody wskazują, że w obszarze budynku Bazyliki występują również zmiany kierunku przepływu wody. Ich intensywność na tak niewielkim obszarze jest znaczna i nienaturalna, a sama wielkość zmian kierunku przepływu jest istotna z punktu zachodzenia niekorzystnych zjawisk filtracyjnych w podłożu.

W praktyce jedynym skutecznym sposobem zabezpieczenia budynku przed rozwojem deformacji filtracyjnych gruntu jest pełna stabilizacja poziomu wody w podłożu gruntowym. Sytuacja ta jest możliwa w wyniku wpro-

wadzenia drenażu (najczęściej zewnętrznego) oraz odprowadzenia wody opadowej do sprawnego systemu kanalizacji deszczowej. Niezbędna jest również stała kontrola stopnia nawodnienia ośrodka gruntowego, w tym monitorowanie szczelności kanalizacji deszczowej.

W celu uporządkowania gospodarki wodnej należałoby zidentyfikować, a następnie zlikwidować wszystkie te drejny, które nie odprowadzają wody w sposób kontrolowany.
