# Diagnostyka uszkodzeń żelbetowej, monolitycznej ściany w realizowanym budynku wielorodzinnym

*Diagnostics damages of a reinforced concrete, monolithic wall  
in a multi-family building under construction*

DOI: 10.15199/33.2022.11.39

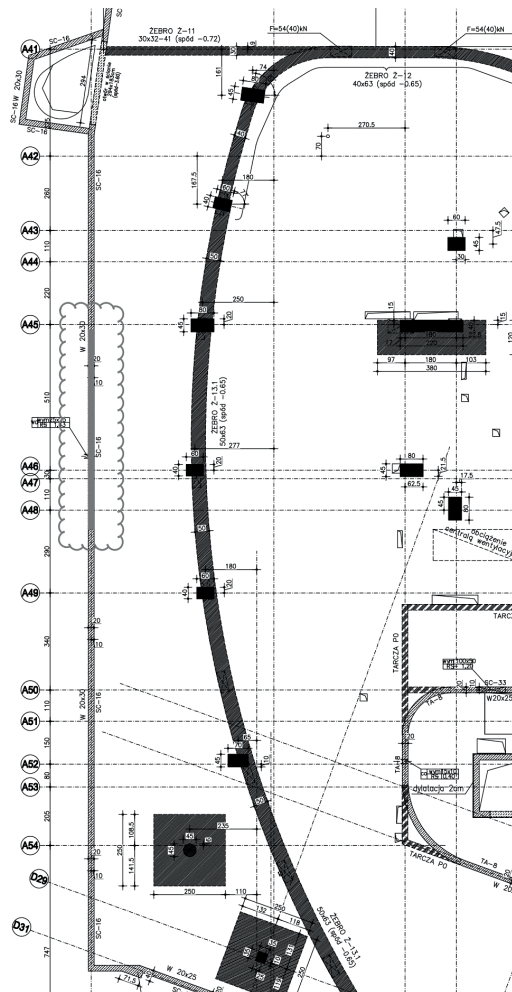
(A, B oraz C). W wyniku uderzenia na ścianie pojawiły się rysy i pęknięcia betonu, stwierdzono ubytki betonowej otuliny prętów oraz pionowe rozwarstwienie betonu w środku grubości ściany, a w jej górnej części deformację prętów zbrojenia (rysunek 1, fotografia 1).

Rys. 1. Fragment rzutu hali garażowej w poziomie -1. W chmurce oznaczono miejsce występowania uszkodzeń ściany zewnętrznej wywołanych uderzeniem

Fig. 1. A part of the garage hall plan on level -1. The location of damage to the outer wall caused by the impact is marked in cloud

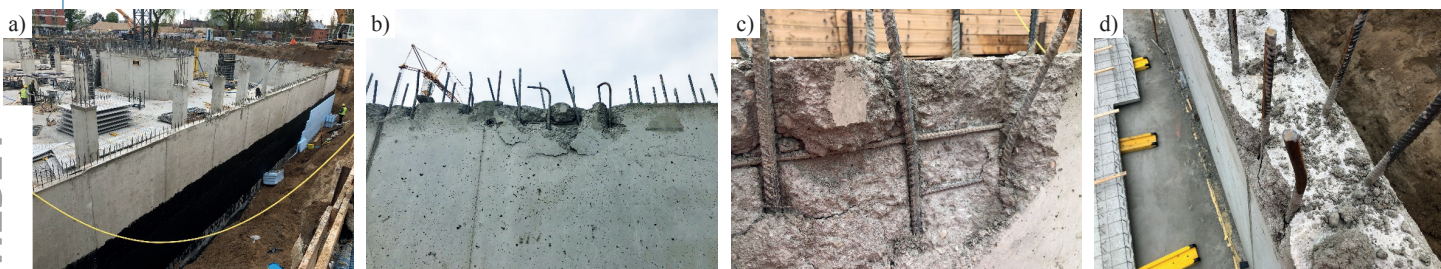
Na budowie stosowano systemowe szalunki przestawne, montowane ręcznie z elementów prefabrykowanych, składanych i demontowanych na miejscu betonowania. Po dwóch dniach od zabetonowania analizowanej ściany przystąpiono do jej rozszalowania. Demontaż szalunków prowadzono sposobem ręcznym z wykorzystaniem dźwigu. W celu zwiększenia tempa prac zaniechano całkowitej rozbiórki szalunków i zdecydowano się tylko na ich częściowy demontaż oraz transport większych elementów transportowych, złożonych z wielu płyt szalunkowych. W trakcie podnoszenia dźwigiem długiego elementu transportowego (o długości ~10 m), nastąpiło nagle jego zniszczenie i uderzenie spadających elementów w górną krawędź analizowanej ściany w kilku miejscach

Rys. 1. Ściana zewnętrzna w poziomie -1: a) widok ogólny, b) uszkodzenie górnej krawędzi ściany, c) szczegół wykruszenia betonu na górnej krawędzi ściany, d) rozwarstwienie betonu na grubości ściany

Fig. 1. External wall, level -1: a) general view, b) damage to the upper edge of the wall, c) detail of concrete chipping on the upper edge of the wall, d) concrete delamination along the wall thickness

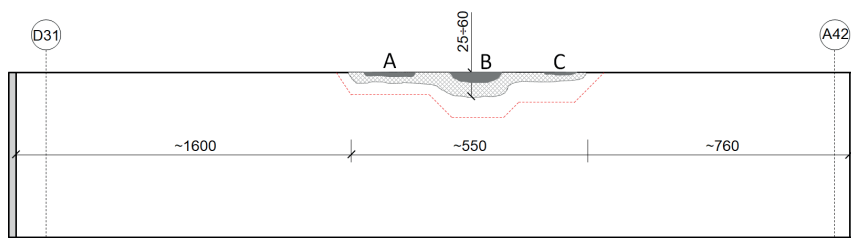
Rys. 2. Lokalizacja uszkodzeń ściany wywołanych uderzeniem: A, B, C – miejsca uderzeń szalunków prefabrykowanych

Fig. 2. Location of impact damage to the wall: A, B, C – precast formwork impact sites

w których miały miejsca uderzenia (A, B i C na rysunku 2) struktura betonu była znacznie zniszczona – stwierdzono ubytki betonu oraz liczne rysy i spękania. Beton nie nadawał się do naprawy. Na podstawie wykonanych badań ultradźwiękowych wyznaczono strefę występowania wewnętrznych wad betonu i jego rozwarstwienia na grubości ściany, która została zarekomendowana do naprawy (rysunek 5).

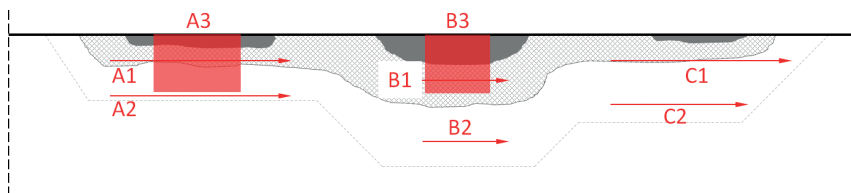
W celu oceny zakresu delaminacji, tzn. oznaczenia obszaru i sposobu rozwarstwienia wykonano właściwe pomiary za pomocą betonoskopu ultradźwiękowego z zastosowaniem jednostronnej, wielopunktowej głowicy pomiarowej nadawczo-odbiorczej typu pulse-echo. Pomiary przeprowadzono w różnych miejscach i w różnych rozstawach (rysunek 3).

Wykonano pomiary delaminacji na długości przekroju, tzw. B-skany, które na rysunku oznaczono czerwonymi strzałkami oraz skany powierzchniowe, które oznaczono czerwonymi prostokątami. Na podstawie wykonanych pomiarów określono obszar uszkodzonej ściany, w której beton był rozwarstwiony i wymagał naprawy. Obszar wymagający naprawy oznaczono na rysunku 3 przerywaną szarą linią. Technika wykonania B-skanów polega na

Rys. 3. Lokalizacja skanów wykonanych w strefie uszkodzenia ściany zewnętrznej w poziomie -1

Fig. 3. The location of the scans made in the damage zone of the outer wall at level -1

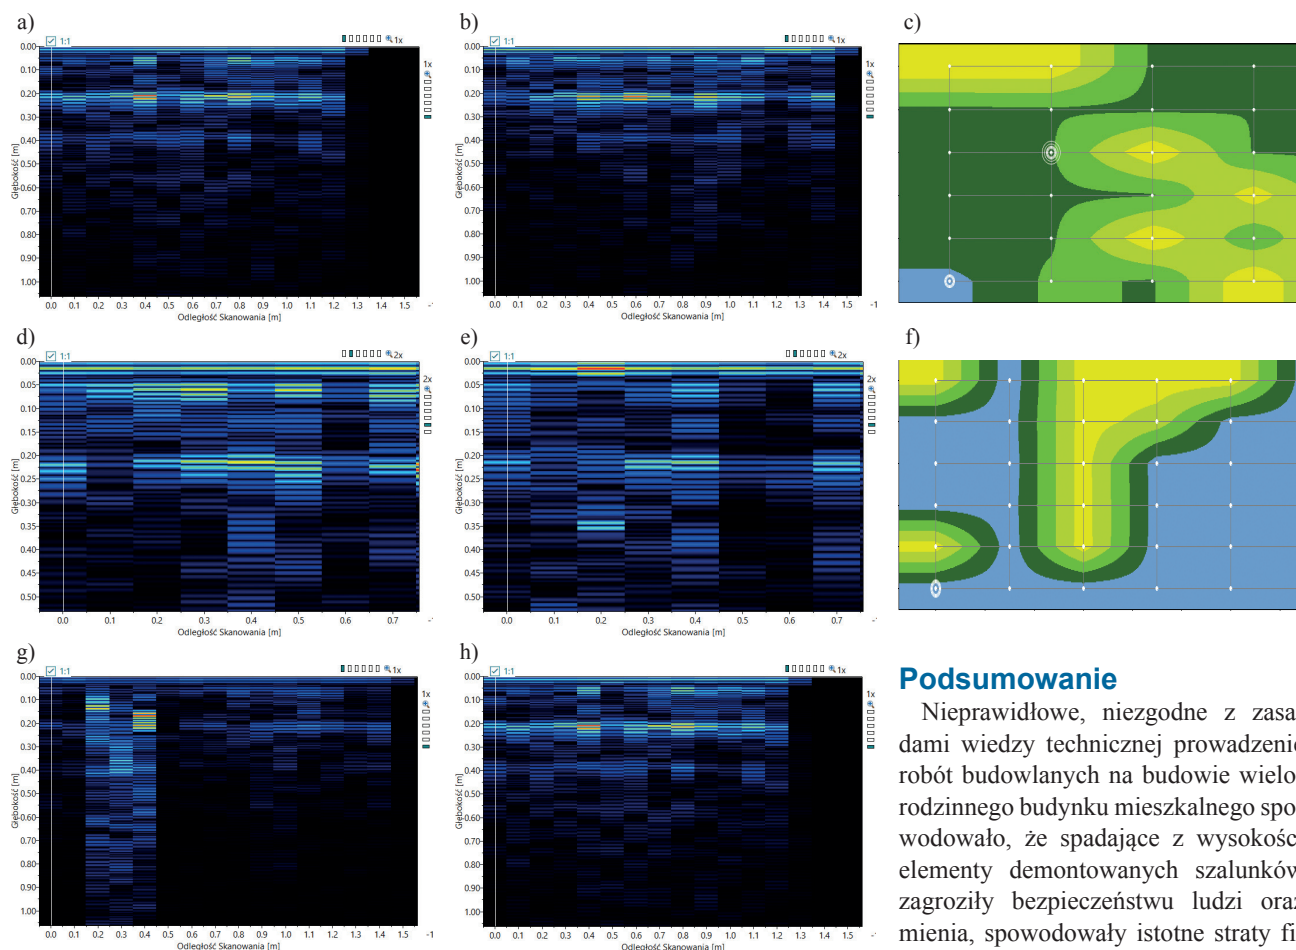
wielopunktowym pomiarze prędkości rozchodzenia się fali ultradźwiękowej w badanym elemencie. W miejscach nieciągłości betonu (delaminacji) fale ultradźwiękowe ulegają załamaniu lub odbiciu co widoczne jest na obrazach w postaci miejsc o jaśniejszej barwie. W przypadku braku delaminacji betonu na grubości badanej ściany otrzymano wyraźną granicę odbicia fali na głębokości 20 cm (rysunek 4a), natomiast w miejscach delaminacji betonu granica załamania/odbicia fal widoczna jest na mniejszej głębokości ~5 cm (np. rysunek 4d). Technika skanu obszaruowego obejmuje wielopunktowy pomiar prędkości w wielu miejscach, których lokalizacja (w rzędach i kolumnach) pozwala na ustalenie, gdzie występuje delaminacja betonu (rysunki 4c i 4f).

Wyniki przeprowadzonych badań ultradźwiękowych wskazały na obecność rozwarstwień i niejednorodności betonu w bezpośrednim sąsiedztwie miejsc uderzenia płyt szalunkowych o górną krawędź ściany. W zarejestrowanych skanach widoczne były silne odbicia fal ultradźwiękowych na głębokości mniejszej niż grubość ściany (żółte i czerwone pasma na głębokości mniejszej niż 20 cm). Na podstawie analizy wykonanych skanów stwierdzono, że odbicia te wskazują na występowanie wewnętrznych uszkodzeń (pęknięć betonu). Na powierzchni betonu, w bezpośrednim sąsiedztwie miejsc,

**Rys. 4. Skany uzyskane na podstawie badań ultradźwiękowych: w miejscu A-B – skany: a) w miejscu A-1; b) w miejscu A-2; c) skan powierzchniowy A-3; w miejscu B-B – skany: d) w miejscu B-1; e) w miejscu B-2; f) skan powierzchniowy B-3; w miejscu C-B – skany: g) w miejscu C-1; h) w miejscu C-2**

*Fig. 4. Scans obtained on the basis of ultrasound tests: in site A-B – scans: a) at site A-1; b) at site A-2; c) A-3 surface scan, at site B-B – scans: d) at site B-1; e) at site B-2; f) B-3 surface scan, at site C-B – scans: g) at site C-1; h) at site C-2*

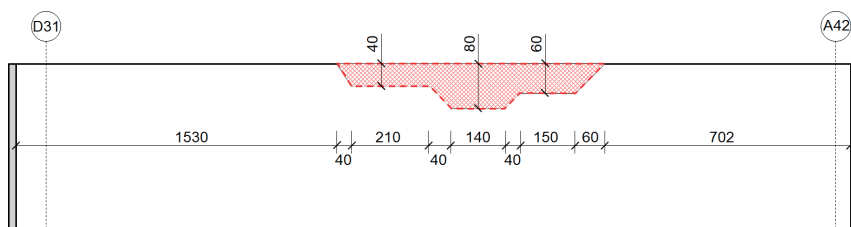
**Rys. 5. Obszar ściany w poziomie –1 przeznaczony do naprawy rozkucia i ponownego zabetonowania**

*Fig. 5. Wall area at the level –1 performed tor repair-to be broken up and re-concreted*

- fragment betonu oznaczony kolorem czerwonym na rysunku 5 należy rozkuć przy użyciu lekkiego osprzętu ręcznego, w sposób minimalizujący powstawanie drgań wbudowanych prętów zbrojenia. W tym celu zalecono wykonanie otworów przelotowych wiertłem 20 mm wzdłuż dolnej czerwonej krawędzi obszaru, w rozstawie co ~5 cm. Wiercenie należało rozpocząć od dolnej linii obszaru, następnie wykonać kolejne otwory w górnej strefie ściany powyżej otworów już wykonanych, sukcesywnie aż do poziomu wierzchu ściany w rozstawie co ~10×10 cm. W trakcie wiercenia wskazano zwrócić szczególną uwagę na wykonanie otworów poza osiami prętów zbrojeniowych;

- po rozkuciu i usunięciu uszkodzonego betonu należy oczyścić górną powierzchnię rozkutej ściany z luźnych fragmentów betonu, kurzu oraz pyłu. Powierzchnia betonu powinna być szorstka, pozbawiona mlecza cementowego z odkrytą fakturą ziaren kruszywa. Należało zwrócić szczególną uwagę na wypoziomowanie rozkutej powierzchni ściany na grubości przekroju, tzn. głębokość krawędzi betonu w miejscu rozkucia na obu przeciwnych krawędziach ściany powinna być identyczna. Powierzchnia betonu na grubości ściany nie mogła być rozkuta w skosie tzn. w kierunku na zewnątrz lub do środka budynku;

- oczyszczenie prętów zbrojenia z mlecza cementowego;

- nałożenie warstwy szpempnej na wcześniej przygotowaną powierzchnię prętów zbrojenia i betonu niezwłocznie po ich oczyszczeniu. Przed aplikacją warstwy szpempnej powierzchnie

należało intensywnie zwilżyć wodą i nanieść w dwóch warstwach, z zachowaniem następujących warunków środowiskowych: temperatura powierzchni prętów zbrojeniowych 5 oC, wilgotność względna powietrza poniżej 95 %;

- wolną przestrzeń po usunięciu betonie zalecono wypełnić (zabetonować)

mieszkanką betonową, przygotowaną na podstawie tej samej receptury, którą zastosowano do wykonania ściany przed naprawą,

- dojrzewający beton należy pielęgnować przez minimum 72 h. Sposób i długość okresu pielęgnacji dostosować do warunków otoczenia (temperatury i wilgotności);
