Diagnostyka uszkodzeń żelbetowej, monolitycznej ściany w realizowanym budynku wielorodzinnym

*Diagnostics damages of a reinforced concrete, monolithic wall
in a multi-family building under construction*

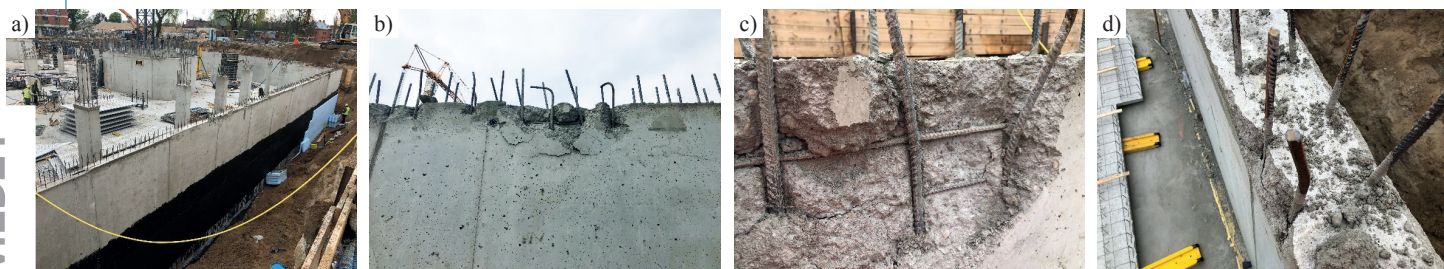
(A, B oraz C). W wyniku uderzenia na ścianie pojawiły się rysy i pęknięcia betonu, stwierdzono ubytki betonowej otuliny prętów oraz pionowe rozwarstwienie betonu w środku grubości ściany, a w jej górnej części deformację prętów zbrojenia (rysunek 1, fotografia 1).

Rys. 1. Ściana zewnętrzna w poziomie -1: a) widok ogólny, b) uszkodzenie górnej krawędzi ściany, c) szczegół wykruszenia betonu na górnej krawędzi ściany, d) rozwarstwienie betonu na grubości ściany

Fig. 1. External wall, level -1: a) general view, b) damage to the upper edge of the wall, c) detail of concrete chipping on the upper edge of the wall, d) concrete delamination along the wall thickness
