# Diagnostyka cienkościennych żelbetowych sklepień kolebkowych w budynku zabytkowym

mgr inż. Tomasz Majewski, Pracownia Projektowo-Inżynierska Tomasz Majewski, dr hab. inż. Maciej Niedostatkiwicz, prof. uczelni, Wydział Inżynierii Lądowej i Środowiska, Politechnika Gdańska

Artykuł stanowi studium przypadku dotyczące oceny stanu technicznego konstrukcji przekrycia Hali Głównej Dworca Kolejowego Gdańsk Główny [1]. Ze względu na prowadzone prace związane z remontem kapitalnym zabytkowego budynku Dworca Głównego PKP w Gdańsku zaistniała konieczność przeprowadzenia rewitalizacji poddasza Hali Głównej, obejmującej między innymi jego termomodernizację (ocieplenie wysklepek) oraz zabezpieczenie elementów więźarów dachowych przed pożarem. Ze względu na zabytkowy charakter budynku planowane do realizacji roboty budowlane musiały uwzględniać zalecenia i ścisłą współpracę z konserwatorem zabytków. Zakres artykułu odnosi się tylko i wyłącznie do zagadnienia diagnostyki cienkościennych żelbetowych sklepień kolebkowych typu Rabitza [6, 21, 22].

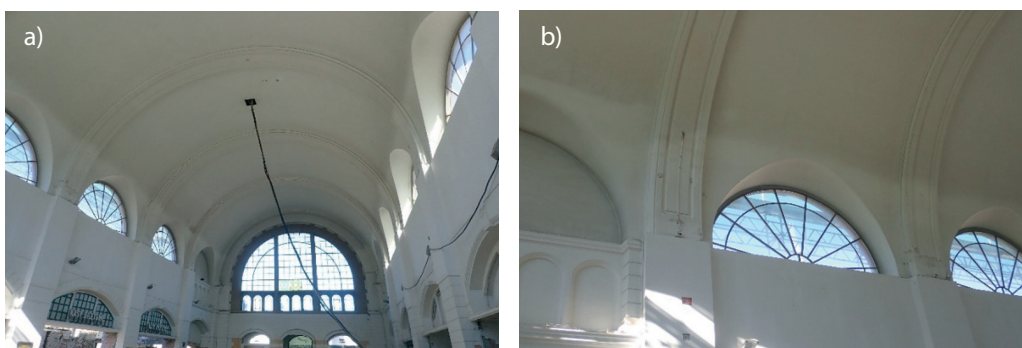
**Rys. 4.** Żelbetowe sklepienia kolebkowe (łupiny) nad Halą Główną Dworca Kolejowego Gdańsk Główny – widok: a) ogólny, b) w miejscu oparcia stalowych wiązarów konstrukcji dachu

Widok ogólny żelbetowych sklepień kolebkowych od strony Hali Głównej Dworca Kolejowego Gdańsk Główny przedstawiono na rysunku 4a, natomiast rysunek 4b przedstawia widok gurtów w zbliżeniu, w miejscu oparcia stalowych wiązarów dachowych na ścianach podłużnych oraz szczegóły

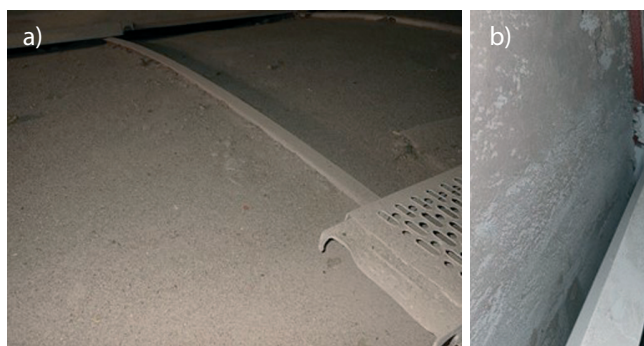
**Rys. 5.** Widok wierzchu żelbetowego sklepienia kolebkowego SK-2: a) w kluczu, b) w poziomie posadowienia

W widoku od strony poddasza żelbetowe łupiny SK-2, SK-3, SK-4 oraz SK-5 na górnej powierzchni nie wykazywały uszkodzeń w postaci rys i pęknięć. Analiza górnej powierzchni pozwoliła stwierdzić, że pochodzą one z tego samego okresu i prawdopodobnie zostały wykonane w okresie budowy Dworca Kolejowego, w końcu XIX wieku.

Na górnej powierzchni wysklepek, w strefach oparcia na ścianach podłużnych, w szczególności na (prawie) pionowej części wysklepki widoczne były nierówności i sfałowania, z dużym prawdopodobieństwem będące następstwem zsuwania się narzucanej ręcznie zaprawy cementowej w trakcie realizacji kolebki (rys. 5b).

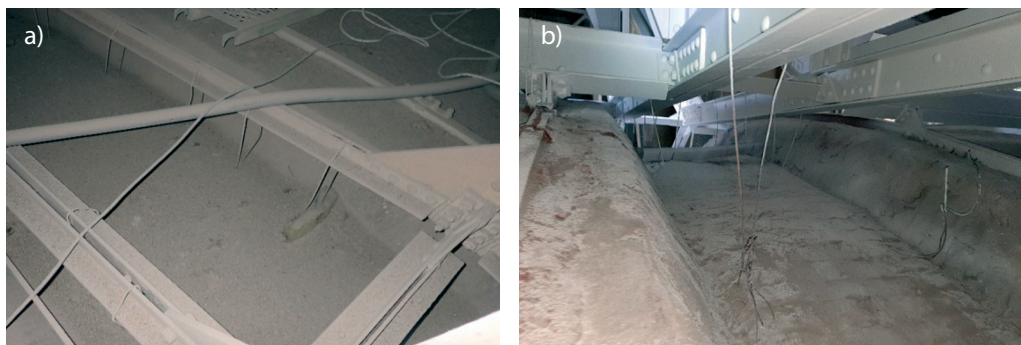
**Rys. 6.** Gurt pomiędzy łupinami SK-2 i SK-3-widok:  
a) ogólny, b) w zbliżeniu

W poziomie wierzchu obniżenia łupin (gurtów) brak było widocznych odkrytych prętów zbrojeniowych, nie stwierdzono spękania i zarysowania, jak również odpadania otuliny betonowej (rys. 6a). Zbrojenie gurtów podwieszane jest do więzarów kratowych za pomocą prętów stalowych o średnicy  $\varnothing 3$  mm. Pręty nie wykazywały uszkodzeń korozją wżerową, widoczne były lokalne ślady korozji powierzchniowej. Nie stwierdzono korozji prętów podtrzymujących zbrojenie gurtów (obniżenia) usytuowanych zarówno w kluczu, jak również w strefach przy murach ścian podłużnych.

Na zewnętrznej stronie poboczniczy wysklepek w gurtach (wzdłuż osi F i G), w przybliżeniu poniżej połowy odległości pomiędzy płatwiami I210 widoczne były lokalne ubytki betonu i odkryte pręty zbrojenia (siatki zbrojeniowej) (rys. 6b). Elementy stalowe pokryte były korozją powierzchniową, nie stwierdzono rozwoju korozji wżerowej. Na powierzchni zewnętrznej w strefach styku z murami ścian podłużnych, w szczególności na fragmentach zbliżonych do pionowych widoczne były bardzo intensywne sfałowania powierzchni betonu.

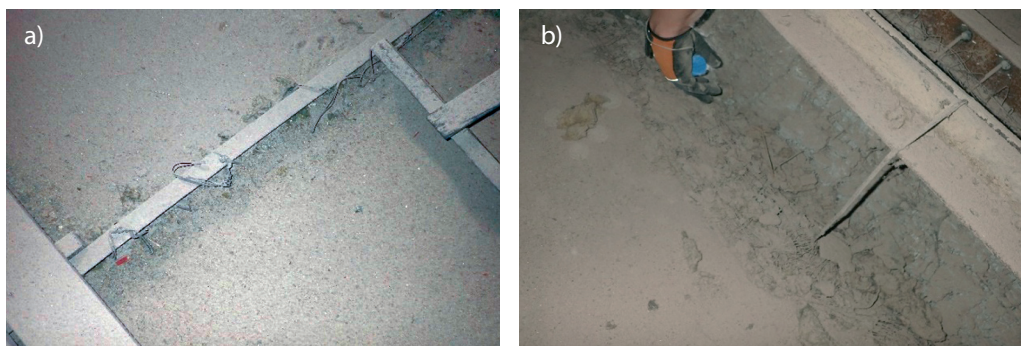
**Rys. 7.** Widok wierzchu żelbetowego sklepienia kolebkowego SK-1:  
a) w kluczu, b) wzdłuż gurtu pomiędzy łupinami SK-1 i SK-2

W widoku od strony wierzchniej łupina SK-1 oraz obniżenie pod więzaniem kratowym WK-I, wzdłuż ściany szczytowej w osi 1A również nie wykazywały uszkodzeń w postaci rys i pęknięć (rys. 7a). Szczegółowa analiza sposobu

ich wykonania wskazała, że pochodzą one z późniejszego okresu niż pozostałe łupiny, prawdopodobnie zostały zrealizowane w okresie powojennym jako element odbudowy Dworca Głównego ze zniszczeń po II wojnie światowej. Łupina SK-1 oraz obniżenie przy ścianie szczytowej charakteryzowały się niską jakością wykonania. Widoczne były intensywne nierówności górnej powierzchni sklepienia oraz rozległe i intensywne sfałowanie powierzchni betonu na pochyłych (niemal pionowych) fragmentach wysklepki. Jednak pomimo niskiej jakości wykonania łupiny SK-1, na jej górnej powierzchni brak było widocznych odkrytych prętów zbrojeniowych, nie stwierdzono ubytków i odpadania otuliny betonowej, nie zaobserwowano również spękania betonu. W dolnych partiach łupiny SK-1, przy gurtach przy ścianie szczytowej widoczne były intensywne wady betonu w postaci raków (rozsegregowania betonu) (rys. 7b). Nie stwierdzono rys i pęknięć betonu wysklepek od spodu.
