# Diagnostyka cienkościennych żelbetowych sklepień kolebkowych w budynku zabytkowym

mgr inż. Tomasz Majewski, Pracownia Projektowo-Inżynierska Tomasz Majewski, dr hab. inż. Maciej Niedostatkiewicz, prof. uczelni, Wydział Inżynierii Lądowej i Środowiska, Politechnika Gdańska

Artykuł stanowi studium przypadku dotyczące oceny stanu technicznego konstrukcji przekrycia Hali Głównej Dworca Kolejowego Gdańsk Główny [1]. Ze względu na prowadzone prace związane z remontem kapitalnym zabytkowego budynku Dworca Głównego PKP w Gdańsku zaistniała konieczność przeprowadzenia rewitalizacji poddasza Hali Głównej, obejmującej między innymi jego termomodernizację (ocieplenie wysklepek) oraz zabezpieczenie elementów więźarów dachowych przed pożarem. Ze względu na zabytkowy charakter budynku planowane do realizacji roboty budowlane musiały uwzględniać zalecenia i ścisłą współpracę z konserwatorem zabytków. Zakres artykułu odnosi się tylko i wyłącznie do zagadnienia diagnostyki cienkościennych żelbetowych sklepień kolebkowych typu Rabitza [6, 21, 22].

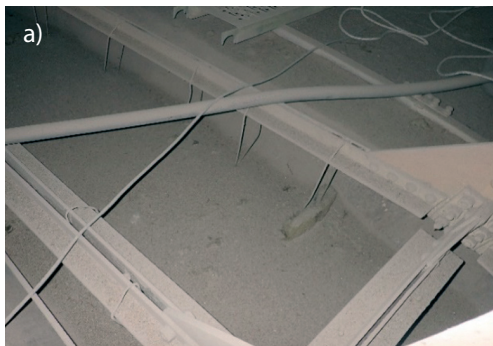
**Rys. 6.** Gurt pomiędzy łupinami SK-2 i SK-3-widok:  
a) ogólny, b) w zbliżeniu

W poziomie wierzchu obniżenia łupin (gurtów) brak było widocznych odkrytych prętów zbrojeniowych, nie stwierdzono spękania i zarysowania, jak również odpadania otuliny betonowej (rys. 6a). Zbrojenie gurtów podwieszane jest do więzarów kratowych za pomocą prętów stalowych o średnicy  $\varnothing 3$  mm. Pręty nie wykazywały uszkodzeń korozją wżerową, widoczne były lokalne ślady korozji powierzchniowej. Nie stwierdzono korozji prętów podtrzymujących zbrojenie gurtów (obniżenia) usytuowanych zarówno w kluczu, jak również w strefach przy murach ścian podłużnych.

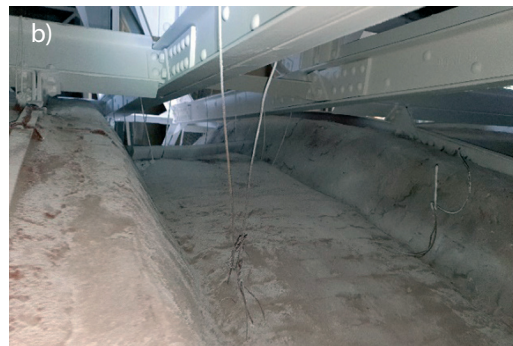
Na zewnętrznej stronie poboczniczy wysklepek w gurtach (wzdłuż osi F i G), w przybliżeniu poniżej połowy odległości pomiędzy płatwiami I210 widoczne były lokalne ubytki betonu i odkryte pręty zbrojenia (siatki zbrojeniowej) (rys. 6b). Elementy stalowe pokryte były korozją powierzchniową, nie stwierdzono rozwoju korozji wżerowej. Na powierzchni zewnętrznej w strefach styku z murami ścian podłużnych, w szczególności na fragmentach zbliżonych do pionowych widoczne były bardzo intensywne sfałowania powierzchni betonu.

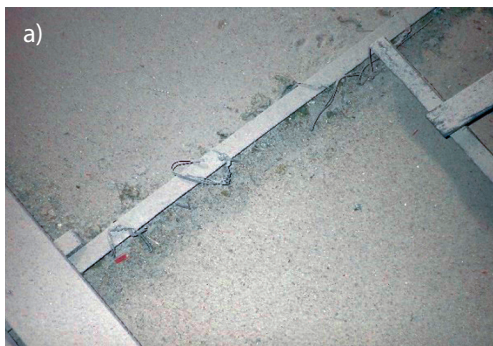
**Rys. 7.** Widok wierzchu żelbetowego sklepienia kolebkowego SK-1:  
a) w kluczu, b) wzdłuż gurtu pomiędzy łupinami SK-1 i SK-2

W widoku od strony wierzchniej łupina SK-1 oraz obniżenie pod więzarem kratowym WK-I, wzdłuż ściany szczytowej w osi 1A również nie wykazywały uszkodzeń w postaci rys i pęknięć (rys. 7a). Szczegółowa analiza sposobu

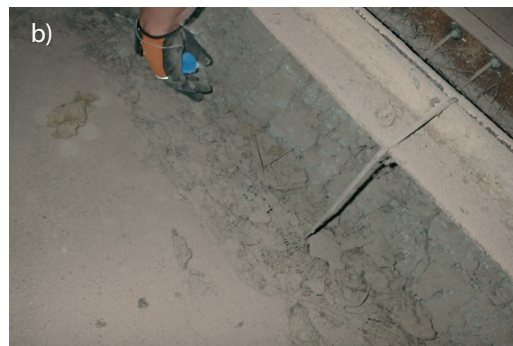
ich wykonania wskazała, że pochodzą one z późniejszego okresu niż pozostałe łupiny, prawdopodobnie zostały zrealizowane w okresie powojennym jako element odbudowy Dworca Głównego ze zniszczeń po II wojnie światowej. Łupina SK-1 oraz obniżenie przy ścianie szczytowej charakteryzowały się niską jakością wykonania. Widoczne były intensywne nierówności górnej powierzchni sklepienia oraz rozległe i intensywne sfałowanie powierzchni betonu na pochyłych (niemal pionowych) fragmentach wysklepki. Jednak pomimo niskiej jakości wykonania łupiny SK-1, na jej górnej powierzchni brak było widocznych odkrytych prętów zbrojeniowych, nie stwierdzono ubytków i odpadania otuliny betonowej, nie zaobserwowano również spękania betonu. W dolnych partiach łupiny SK-1, przy gurtach przy ścianie szczytowej widoczne były intensywne wady betonu w postaci raków (rozsegregowania betonu) (rys. 7b). Nie stwierdzono rys i pęknięć betonu wysklepek od spodu.
