# Diagnostyka cienkościennych żelbetowych sklepień kolebkowych w budynku zabytkowym

mgr inż. Tomasz Majewski, Pracownia Projektowo-Inżynierska Tomasz Majewski, dr hab. inż. Maciej Niedostatkiwicz, prof. uczelni, Wydział Inżynierii Lądowej i Środowiska, Politechnika Gdańska

Artykuł stanowi studium przypadku dotyczące oceny stanu technicznego konstrukcji przekrycia Hali Głównej Dworca Kolejowego Gdańsk Główny [1]. Ze względu na prowadzone prace związane z remontem kapitalnym zabytkowego budynku Dworca Głównego PKP w Gdańsku zaistniała konieczność przeprowadzenia rewitalizacji poddasza Hali Głównej, obejmującej między innymi jego termomodernizację (ocieplenie wysklepek) oraz zabezpieczenie elementów więźarów dachowych przed pożarem. Ze względu na zabytkowy charakter budynku planowane do realizacji roboty budowlane musiały uwzględniać zalecenia i ścisłą współpracę z konserwatorem zabytków. Zakres artykułu odnosi się tylko i wyłącznie do zagadnienia diagnostyki cienkościennych żelbetowych sklepień kolebkowych typu Rabitza [6, 21, 22].

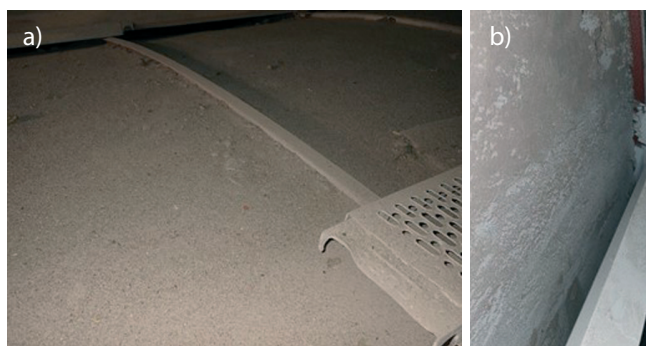
W widoku od strony poddasza żelbetowe łupiny SK-2, SK-3, SK-4 oraz SK-5 na górnej powierzchni nie wykazywały uszkodzeń w postaci rys i pęknięć. Analiza górnej powierzchni pozwoliła stwierdzić, że pochodzą one z tego samego okresu i prawdopodobnie zostały wykonane w okresie budowy Dworca Kolejowego, w końcu XIX wieku.

Na górnej powierzchni wysklepek, w strefach oparcia na ścianach podłużnych, w szczególności na (prawie) pionowej części wysklepki widoczne były nierówności i sfałowania, z dużym prawdopodobieństwem będące następstwem zsuwania się narzucanej ręcznie zaprawy cementowej w trakcie realizacji kolebki (rys. 5b).

**Rys. 5.** Widok wierzchu żelbetowego sklepienia kolebkowego SK-2: a) w kluczu, b) w poziomie posadowienia
