## **DIAGNOSTYKA I WYJAŚNIENIE AKTUALNEGO STANU 40-LETNIEGO WIADUKTU KOLEJOWEGO**

Wiadukt kolejowy WK-05 jest konstrukcją belkową, ciągłą, czteroprzęsłową, z jądą pośrednią, zlokalizowaną w km 207+506,516 toru nr 39 linii 724 Gdynia Port GPD – Gdynia Port GPO na terenie stacji kolejowej Gdynia Port [2]. Obiekt został wykonany prawdopodobnie w latach 80 XX wieku i od tamtego czasu w trybie ciągłym jest użytkowany [2]. Ustrój nośny konstrukcji stanowią stalowe dźwigary blachownicowe, stężone pomostem w formie płyty ototropowej, wzmocnionej żebrami podłużnymi oraz poprzecznymi. Wspomniana płyta wraz z ukośnymi blachami formującymi stanowi koryto balastowe, wypełnione podsypką kolejową, na której ułożona została nawierzchnia kolejowa. Obiekt został wyposażony w chodniki rewizyjne znajdujące się po obu jego stronach oraz

## **DIAGNOSTICS AND EXPLANATION OF THE CURRENT STATUS OF THE 40-YEAR RAILWAY VIADUCT**

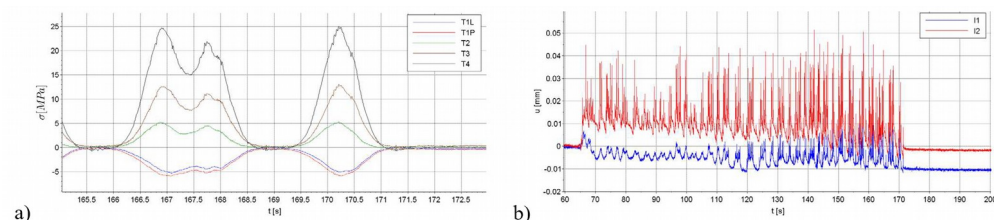
**Rys. 4.** Wyniki pomiarów dla lokomotywy EU07: a) Zmiany naprężeń w dziedzinie czasu – zbliżenie na wartości maksymalne, b) wykres przemieszczeń w dziedzinie czasu

Podczas badań zarejestrowano zmiany odkształceń oraz przemieszczenia części blach względem siebie pod obciążeniem rzeczywistym, jakim były poruszające się po obiekcie w czasie badań tabory kolejowe. Tabory te składały się kolejno z: lokomotywy EU07 i platform do przewozu kontenerów, lokomotywy E186 i platform do przewozu kontenerów, tandemu lokomotyw E182 oraz lokomotywy SM42 i węglarek. Wyniki zostały zilustrowane w formie wykresów odkształceń (naprężeń) i przemieszczeń w dziedzinie czasu. W celu oceny pracy wiaduktu szczegółowej ocenie poddano wartości ekstremalne, wywołane zidentyfikowanymi naciskami osi poszczególnych lokomotyw. Przykładowe wyniki dla przejazdu taboru z lokomotywą EU07 zaprezentowano na rys. 4.

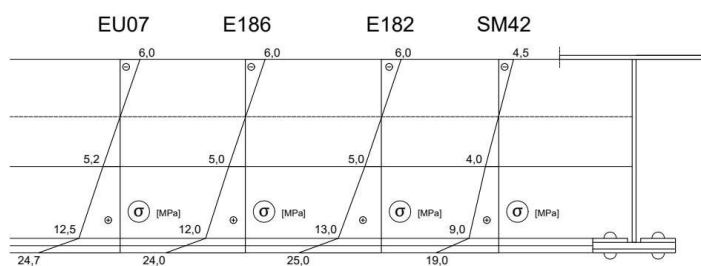
**Rys. 5.** Wykresy przyrostów naprężeń normalnych w przekroju poprzecznicy wywołanych przejazdami poszczególnych taborów kolejowych

Zastosowany sposób ilustracji wyników pomiarów umożliwił identyfikację rozkładu naprężeń w przekroju od wszystkich obciążeń rzeczywistych innego od spodziewanego. Dla czystego zginania kształt wykresu powinien być liniowy, natomiast w przypadku wykresów utworzonych na podstawie zarejestrowanych wyników zaobserwować można nieoczekiwany, gwałtowny przyrost naprężeń w dolnej nakładce styku. Tak sformułowany został drugi problem badawczy, polegający na określeniu przyczyny powstania nieoczekiwanego „skoku” zaobserwowanego na wykresie naprężeń w przekroju.

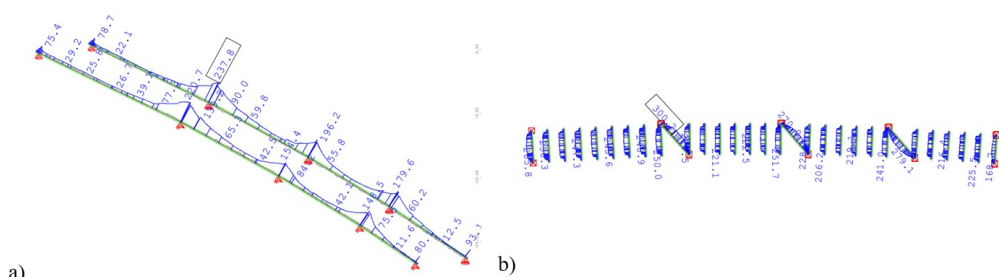
Rys. 6. Wykresy naprężeń zastępczych od obciążenia LM71 w: a) dźwigarach głównych, b) poprzecznicach

Wartości ekstremalnych naprężeń w dźwigarach głównych i poprzecznicach wynosiły odpowiednio 237,8 MPa oraz 300,2 MPa, co oznacza, że warunki SGN nie zostały spełnione. Ponadto maksymalne ugięcie dźwigara głównego wyniosło 25,8 mm, podczas gdy wartość dopuszczalna to 35,4 mm.

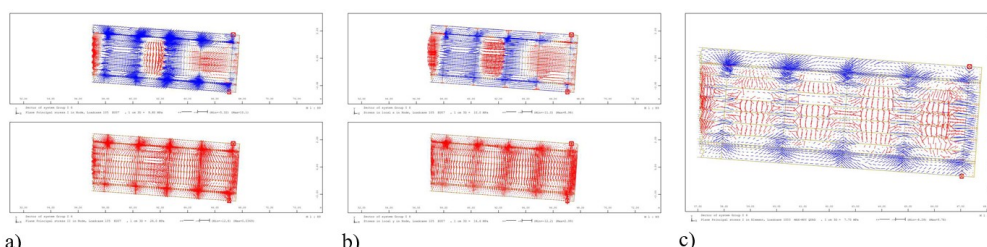
Rys. 7. Wektory naprężeń: a) głównych, b) w kierunkach lokalnej osi x i y, c) obwiednia naprężeń

Po przeprowadzonej analizie udało się sformułować wnioski i odpowiedzieć na pytanie dlaczego konstrukcja nie uległa poważnej awarii, pomimo rażącego błędu wykonawczego. Otóż jak przedstawiono na rys. 7 b), naprężenia rozciągające w płycie pojawiają się jedynie w kierunku równoległym do spoiny, znajdującej się w osi przęsła. Naprężenia rozciągające w tym kierunku nie zagrażają konstrukcji, ponieważ nie powodują rozwarcia styku. W kierunku prostopadłym do osi przęsła (a więc i do styku) występują jedynie naprężenia ściskające, które powodują „zakleszczenie” dwóch części blach, dlatego też **styk pozostaje w równowadze, pomimo braku spoiny czołowej**. Aby wykluczyć ewentualność, że inne ustawienie lokomotywy na obiekcie wywoła niepożądane naprężenia, wykonano obwiednię maksymalnych naprężeń głównych w blasze (rys. 7 c). Uzyskane wyniki wykazały, że ryzyko awarii obiektu będące wynikiem braku spoiny czołowej pomiędzy blachami pomostu otrotropowego jest, od strony teoretycznej, niewielkie. Oczywiście w ocenie stanu konstrukcji dodatkowo należałoby wziąć pod uwagę względy użytkowe i aktualny stan wiaduktu.

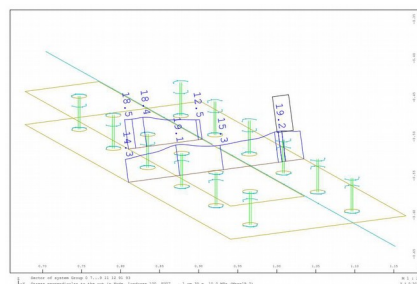
Rys. 11. Wykresy przyrostów naprężeń normalnych [MPa] w nakładkach styku od ustawienia lokomotywy EU07

Wyniki jakie otrzymano nie pozwoliły na jednoznaczne rozwiązanie problemu badawczego polegającego na wyjaśnieniu przyczyny wystąpienia nieoczywistego rozkładu naprężeń w przekroju poprzecznym poprzecznicy, jednak stały się niejako potwierdzeniem słuszności uproszczonego sposobu modelowania połączenia nitowanego. Świadczą o tym wartości naprężeń w osi otworów – wartości na nakładce górnej (18,4 MPa) są mniejsze od wartości na nakładce dolnej (19,1 MPa), co poprawnie wpisałoby się w wykres naprężeń normalnych przekroju poddanego zginaniu. Dowiedziono w ten sposób, że taka uproszczona metoda modelowania połączenia nitowanego może być z powodzeniem stosowana w przyszłości, w przypadku modeli, w których bardzo wysoki poziom dokładności wyników nie jest wymagany. Tym niemniej w przypadku analizowanego tu zagadnienia konieczne było otrzymanie wyników na wyższym poziomie dokładności.

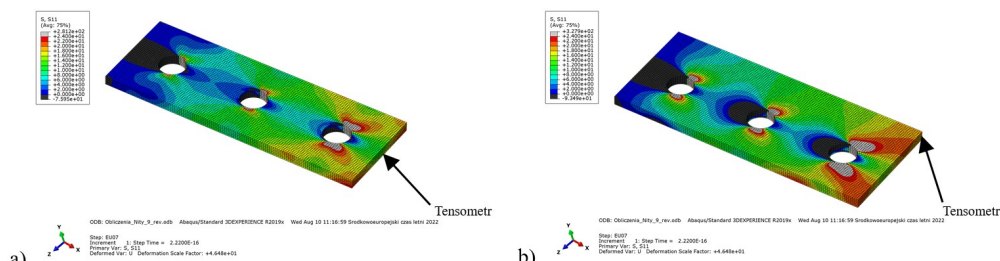
Rys. 12. Mapy przyrostów naprężeń normalnych od najbardziej niekorzystnego ustawienia lokomotywy EU07 w nakładce: a) górnej, b) dolnej

Dzięki zastosowaniu bryłowych elementów skończonych do budowy połączenia, możliwe było odwzorowanie rzeczywistego schematu pracy połączenia. Uzyskano zgodność wyników teoretycznych z wartościami pomierzonymi na poziomie 82%-91%, co jest wynikiem bardzo zadowalającym. Tensometr na górnej nakładce styku przymocowany był w obszarze, w którym panowały najmniejsze naprężenia w przekroju, podczas gdy tensometr na dolnej nakładce przymocowano w miejscu wyraźnej koncentracji naprężeń. Wynika z tego, że **przyczyną wystąpienia „skoku” na wykresie naprężeń w przekroju nie była usterka połączenia**, jak pierwotnie podejrzewano, a jedynie miejsce lokalizacji punktów pomiarowych, które znalazły się w obszarach o największych i najmniejszych naprężeniach. Wyjaśnienie zarejestrowanego zjawiska, polegającego na nieoczywistym rozkładzie naprężeń w nakładkach styku, może posłużyć w przyszłości do udoskonalenia metod prowadzenia badań tego typu styków.
