## **DIAGNOSTYKA I WYJAŚNIENIE AKTUALNEGO STANU 40-LETNIEGO WIADUKTU KOLEJOWEGO**

Wiadukt kolejowy WK-05 jest konstrukcją belkową, ciągłą, czteroprzęsłową, z jądą pośrednią, zlokalizowaną w km 207+506,516 toru nr 39 linii 724 Gdynia Port GPD – Gdynia Port GPO na terenie stacji kolejowej Gdynia Port [2]. Obiekt został wykonany prawdopodobnie w latach 80 XX wieku i od tamtego czasu w trybie ciągłym jest użytkowany [2]. Ustrój nośny konstrukcji stanowią stalowe dźwigary blachownicowe, stężone pomostem w formie płyty ototropowej, wzmocnionej żebrami podłużnymi oraz poprzecznymi. Wspomniana płyta wraz z ukośnymi blachami formującymi stanowi koryto balastowe, wypełnione podsypką kolejową, na której ułożona została nawierzchnia kolejowa. Obiekt został wyposażony w chodniki rewizyjne znajdujące się po obu jego stronach oraz

### **DIAGNOSTICS AND EXPLANATION OF THE CURRENT STATUS OF THE 40-YEAR RAILWAY VIADUCT**

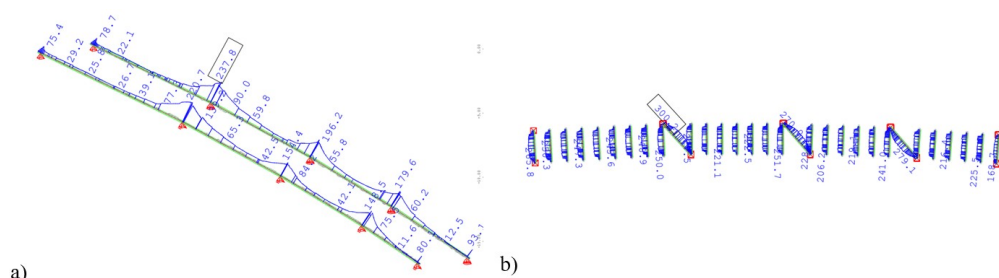
Rys. 6. Wykresy naprężeń zastępczych od obciążenia LM71 w: a) dźwigarach głównych, b) poprzecznicach

Wartości ekstremalnych naprężeń w dźwigarach głównych i poprzecznicach wynosiły odpowiednio 237,8 MPa oraz 300,2 MPa, co oznacza, że warunki SGN nie zostały spełnione. Ponadto maksymalne ugięcie dźwigara głównego wyniosło 25,8 mm, podczas gdy wartość dopuszczalna to 35,4 mm.
