Diagnostyka cienkościennych żelbetowych sklepień kolebkowych w budynku zabytkowym. Część II

Diagnostics of thin-walled reinforced concrete barrel vaults in a historic building. Part II

mgr inż. Tomasz Majewski (ORCID: 0000-0003-0444-8753), Pracownia Projektowo-Inżynierska Tomasz Majewski, dr hab. inż. Maciej Niedostatkiwicz, prof. PG (ORCID: 0000-0002-6451-6220), Wydział Inżynierii Lądowej i Środowiska, Politechnika Gdańska

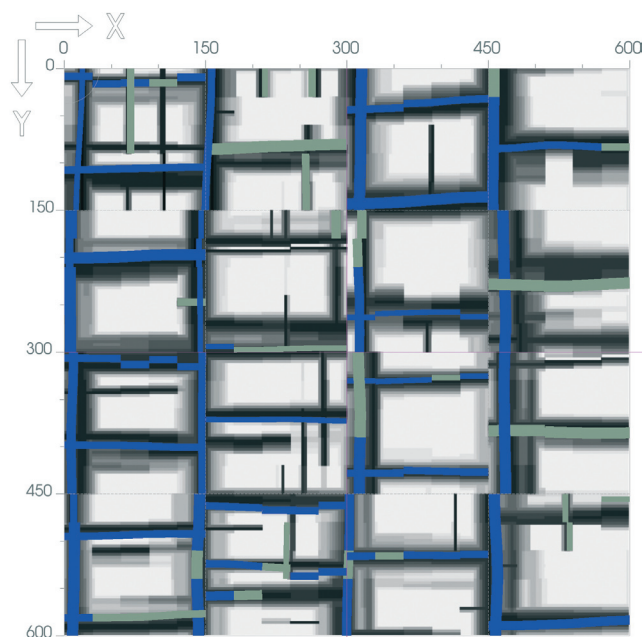
Rys. 4. Skan powierzchniowy zbrojenia żelbetowego sklepienia kolebkowego SK-1 pomiędzy pkt. 15 i pkt. 24: kierunek poziomy H, zbrojenie pionowe oraz kierunek pionowy V, zbrojenie poziome

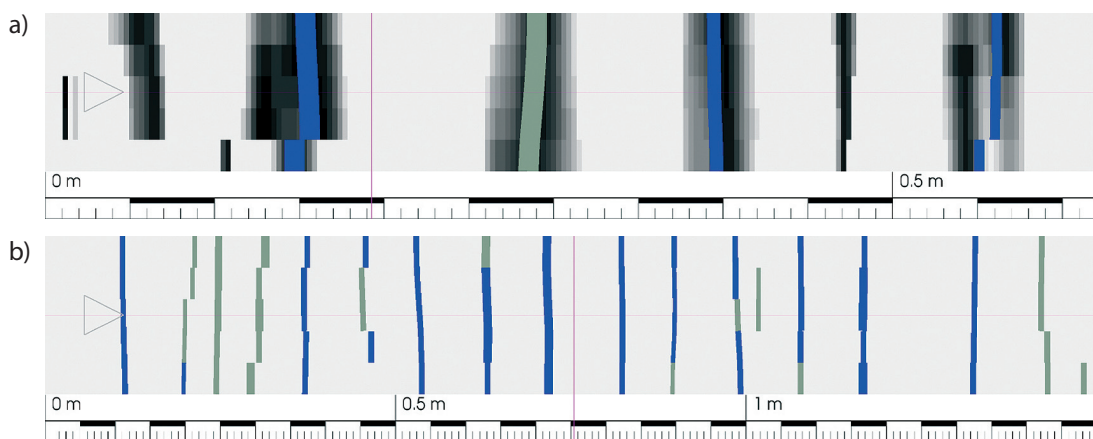
Rys. 5. Skan zbrojenia gurtu pomiędzy łupinami SK-1 i SK-2 w pkt. 19 (pacha, X): a) kierunek poziomy H, zbrojenie pionowe: $\varnothing 6$ mm, co 104 mm, b) kierunek pionowy V, zbrojenie poziome: $\varnothing 6$ mm, co 95 mm

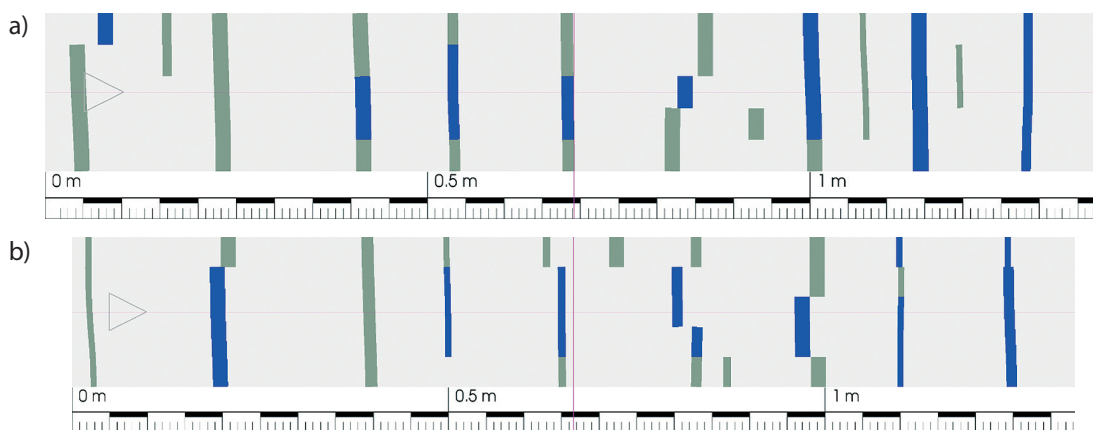
Rys. 6. Skan zbrojenia żelbetowego sklepienia kolebkowego SK-2 w pkt. 25 (klucz, Z): a) kierunek poziomy H, zbrojenie pionowe $\varnothing 6$ mm, co 126 mm, b) kierunek pionowy V, zbrojenie poziome: $\varnothing 6$ mm, co 148 mm

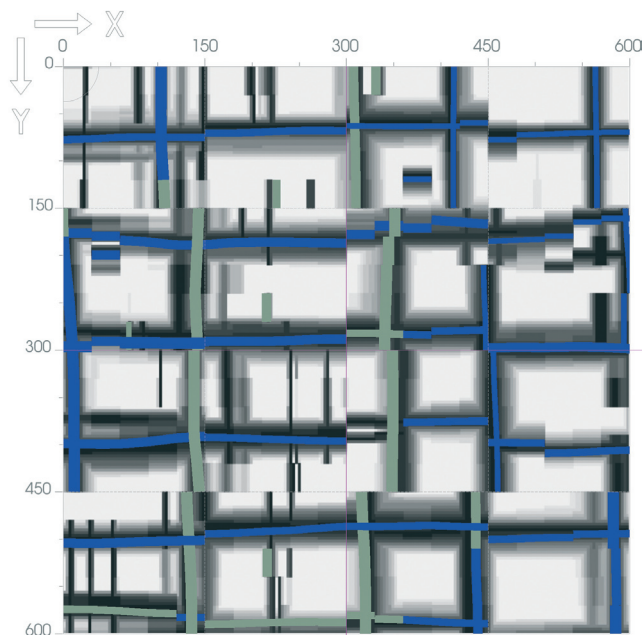
Rys. 7. Skan powierzchniowy zbrojenia żelbetowego sklepienia kolebkowego SK-2 poniżej pkt. 25: kierunek poziomy H, zbrojenie pionowe oraz kierunek pionowy V, zbrojenie poziome

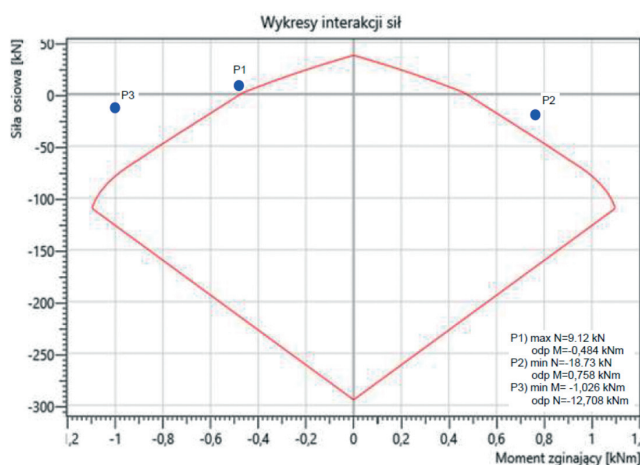
Rys. 8. Krzywa interakcji $M_x(N_x)$ w kierunku lokalnej osi X. Wartości sił podano dla kombinacji SGN (ULS) – obciążenia stałe

powłoki sklepien dla dwóch kierunków zbrojenia pokazano odpowiednio na rysunkach: 8 – zbrojenie główne, 9 – zbrojenie rozdzielcze. Punkty zlokalizowane w środku obszaru ograniczonego krzywymi granicznymi oznaczają, że powłoka w analizowanym przekroju spełnia wymagania Stanu Granicznego Nośności (SGN) (Ultimate Limit State (ULS)), natomiast dla punktów spoza obszaru – nie spełnia warunków nośności SGN (ULS). W analizie obliczeniowej nie sprawdzano w stanie istniejącym warunków normowych Stanu Granicznego Użytkowania (SGU) (Serviceability Limit State (SLS)) ze względu na niską jakość wykonania elementów żelbetowych oraz pozytywną weryfikację w czasie zastosowanych rozwiązań projektowych: brak wystąpienia stanu przedawaryjnego lub awarii
