Diagnostyka cienkościennych żelbetowych sklepień kolebkowych w budynku zabytkowym. Część II

Diagnosics of thin-walled reinforced concrete barrel vaults in a historic building. Part II

mgr inż. Tomasz Majewski (ORCID: 0000-0003-0444-8753), Pracownia Projektowo-Inżynierska Tomasz Majewski, dr hab. inż. Maciej Niedostatkiwicz, prof. PG (ORCID: 0000-0002-6451-6220), Wydział Inżynierii Lądowej i Środowiska, Politechnika Gdańska

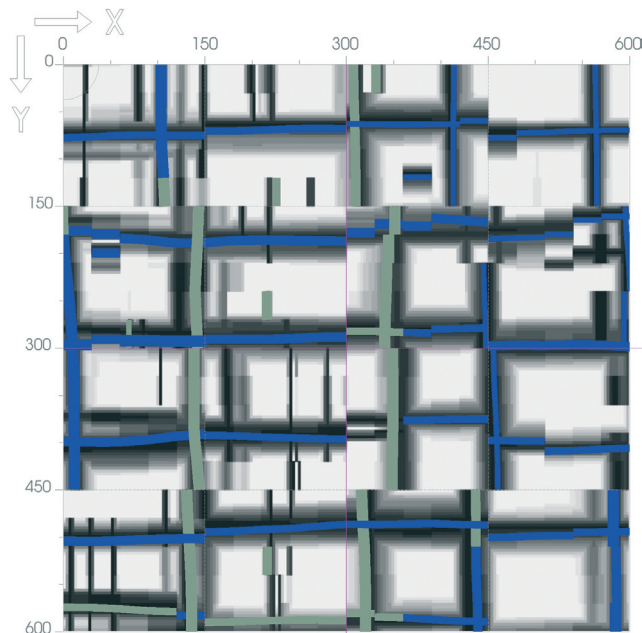
Rys. 7. Skan powierzchniowy zbrojenia żelbetowego sklepienia kolebkowego SK-2 poniżej pkt. 25: kierunek poziomy H, zbrojenie pionowe oraz kierunek pionowy V, zbrojenie poziome

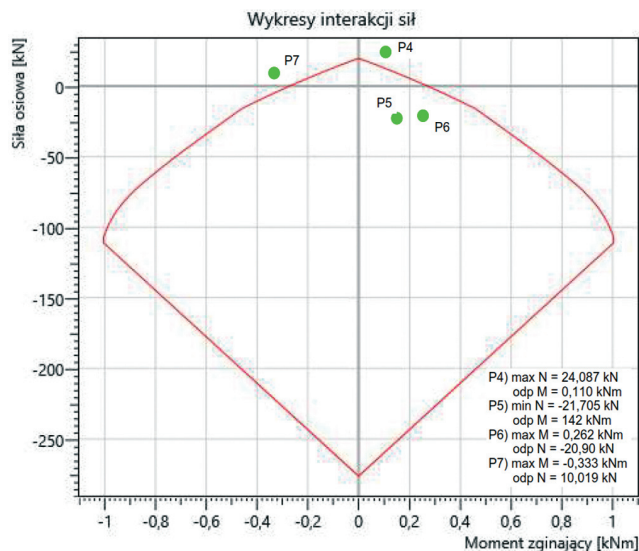
powłoki sklepienia dla dwóch kierunków zbrojenia pokazano odpowiednio na rysunkach: 8 – zbrojenie główne, 9 – zbrojenie rozdzielcze. Punkty zlokalizowane w środku obszaru ograniczonego krzywymi granicznymi oznaczają, że powłoka w analizowanym przekroju spełnia wymagania Stanu Granicznego Nośności (SGN) (Ultimate Limit State (ULS)), natomiast dla punktów spoza obszaru – nie spełnia warunków nośności SGN (ULS). W analizie obliczeniowej nie sprawdzano w stanie istniejącym warunków normowych Stanu Granicznego Użytkowania (SGU) (Serviceability Limit State (SLS)) ze względu na niską jakość wykonania elementów żelbetowych oraz pozytywną weryfikację w czasie zastosowanych rozwiązań projektowych: brak wystąpienia stanu przedawaryjnego lub awarii

Rys. 9. Krzywa interakcji $M_y(N_y)$ w kierunku lokalnej osi Y; wartości sił podano dla kombinacji SGN (ULS) – obciążenia stałe
