Diagnostyka i naprawy dylatacji konstrukcyjnych w płytach posadzkowych. Część II

Diagnosics and repair of structural expansion joints in floor slabs. Part II

mgr inż. Sylwia Świątek-Żołyńska, Szkoła Doktorska Wdrożeniowa – Politechnika Gdańska (ORCID: 0000-0002-8448-0229), dr hab. inż. Maciej Niedostatkiwicz, prof. PG (ORCID: 0000-0002-6451-6220), Wydział Inżynierii Lądowej i Środowiska, Politechnika Gdańska, mgr inż. Sebastian Kasprzak, Conecto Profiles, Sp. z o.o.

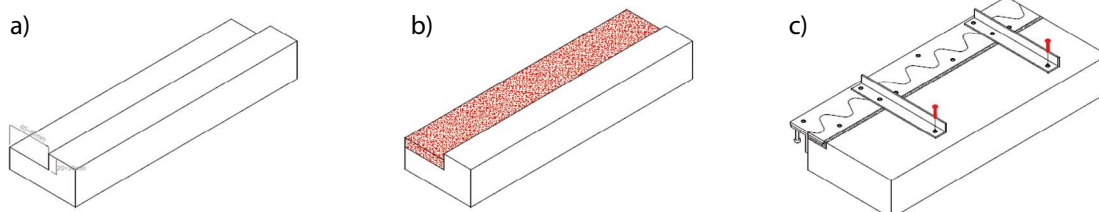
Rys. 8. Montaż profilu nakładkowego na styku połączenia starej i nowej posadzki: a) wykucie bruzdy, b) wyrównanie, naprawa podłoża i ułożenie warstwy szczepnej, c) ustawienie i montaż profilu na odpowiedniej wysokości za pomocą elementów mocujących [25]

- wykucie bruzdy w starej posadzce oraz usunięcie wszelkich luźnych fragmentów istniejącej płyty posadzkowej,
- usunięcie zabrudzeń mogących ograniczać przyczepność, wyrównanie i zagruntowanie podłoża,
- ustawienie i montaż profilu na odpowiedniej wysokości za pomocą elementów mocujących,
- osadzenie śrub montażowych w części istniejącej,
- wykonanie posadzki w nowej części,
- osadzenie śrub montażowych po stronie nowej posadzki oraz zdjęcie tymczasowych elementów mocujących.

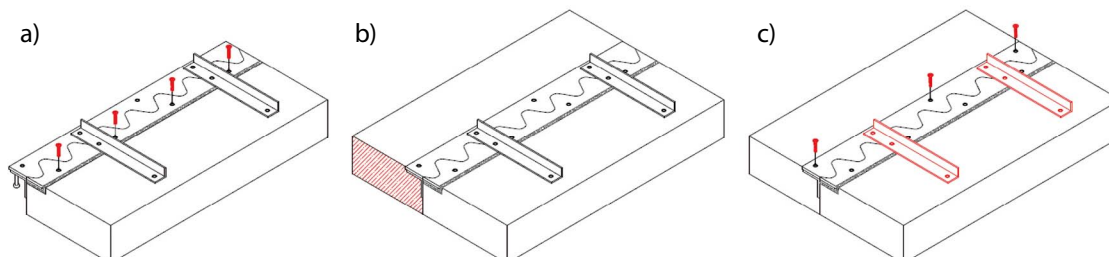
Rys. 9. Montaż profilu nakładkowego na styku połączenia starej i nowej posadzki: a) osadzenie śrub montażowych w części istniejącej, b) wykonanie nowej posadzki, c) osadzenie śrub montażowych po stronie nowej posadzki oraz zdjęcie tymczasowych elementów mocujących [25]

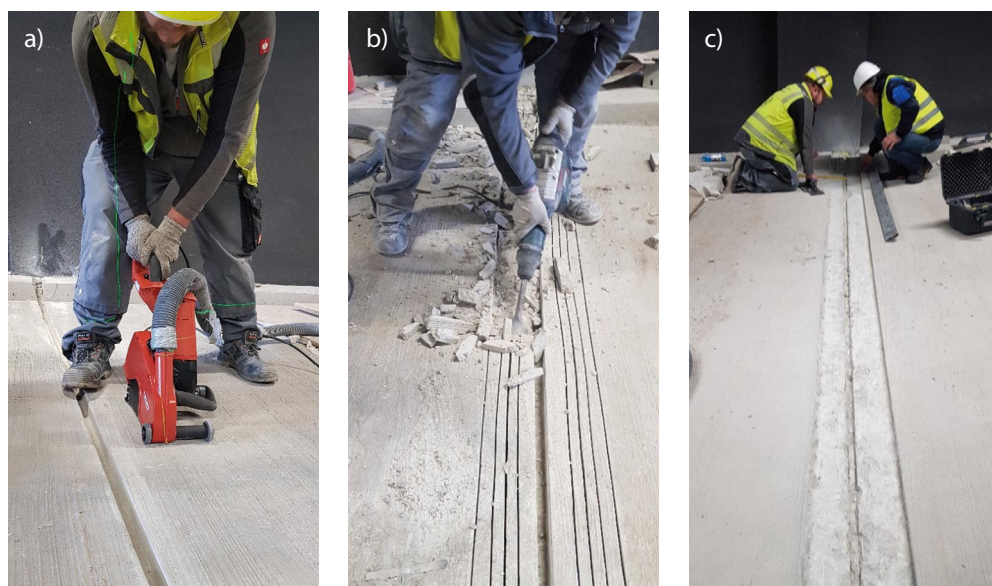
Rys. 10. Etapy naprawy dylatacji konstrukcyjnej:
a) trasowanie bruzdy,
b) wycięcie i wykucie bruzdy,
c) pogłębienie i oczyszczenie bruzdy [26]

wykonano z wykorzystaniem profilu podpierającego, przeciągnięcia membrany PEHD z wałkiem podpierającym oraz ułożeniem między płytami wełny mineralnej z zamknięciem od spodu kitem i wypełnienia szczeliny od góry. Na etapie eksploatacji obiektu stwierdzono liczne przecieki na niższych kondygnacjach i uszkodzenia elementów konstrukcyjnych stropów,

- usunięcie istniejącej dylatacji konstrukcyjnej i wytrasowanie bruzdy dylatacyjnej odwzorowując linię dylatacji konstrukcyjnej (rys. 10a),
- wcięcie w płycie żelbetowej bruzdy dylatacyjnej na szerokość około 290 mm zgodnej z linią dylatacji konstrukcyjnej (rys. 10b),
- pogłębienie bruzdy dylatacyjnej (wykucie) na głębokości 27 mm (rys. 10c),
- punktową reprofilację ubytków powstałych podczas
