TRZĘSIENIA ZIEMI W POLSCE W 2004 ROKU

EARTHQUAKES IN POLAND IN 2004

W 2004 roku na terenie Polski wystąpiły dwa trzęsienia ziemi o magnitudach ok. 5,3 i 4,7 w skali Richtera. W niniejszym artykule opisano zaistniałe zjawiska oraz dokonano oceny ich intensywności i wpływu na obiekty budowlane, podając przykłady charakterystycznych uszkodzeń.

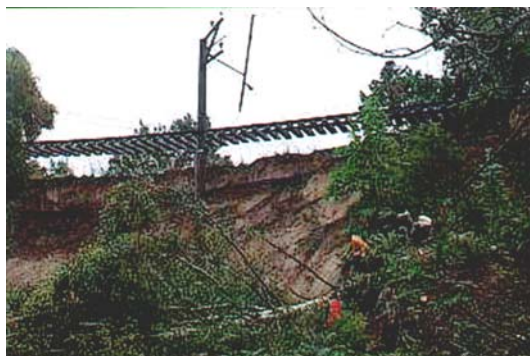
Ryc. 4. Obsunięcie ziemi na trasie kolejki podmiejskiej w okolicach miejscowości Swiętłogorsk

Fig. 4. Landslide at the suburban railway close to Swiętłogorsk

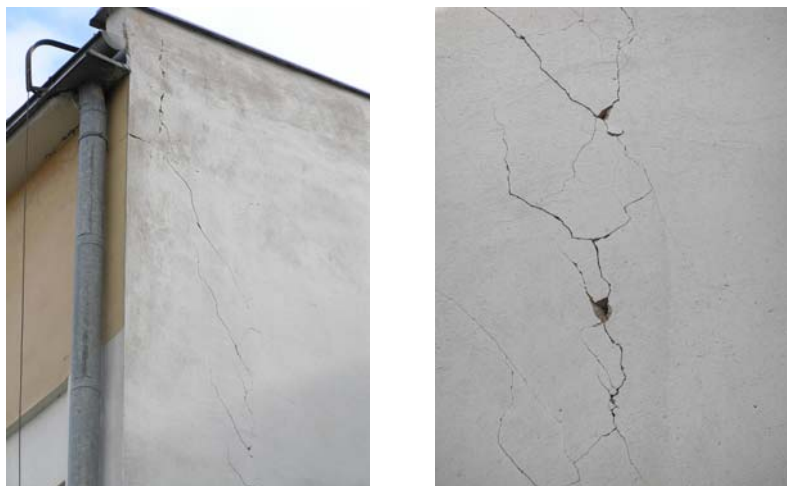
Ryc. 5. Suwałki, Szkoła Podstawowa nr 10, ul. Antoniewicza, pęknięcia tynku na ścianie szczytowej

Fig. 5. Suwałki, Primary School No.10, Antoniewicza street, cracking of plaster of gable wall
