## REKONSTRUKCJA DACHU KOŚCIOŁA ŚW. KATARZYNY W GDAŃSKU

### RENOVATION OF ST. CATHERIN CHURCH IN GDAŃSK

In this paper the new restoration design of the wooden church roof is presented after the fire damage which took place 22nd May 2006.

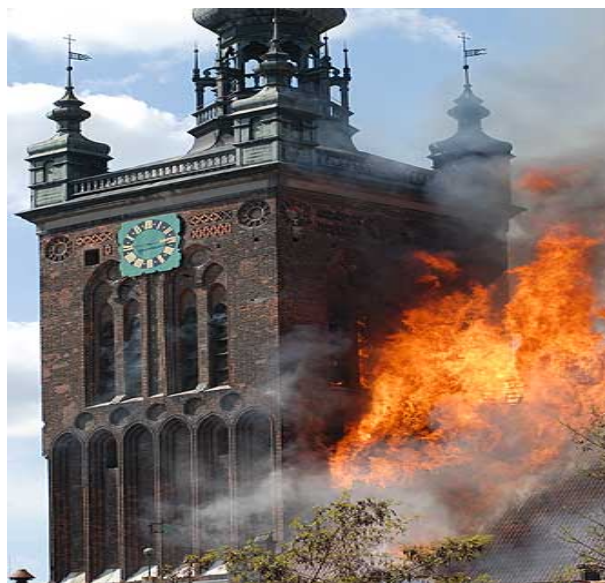
Rys. 2. Widok pożaru.

Fig. 2. Fire in the church in 2006.

Szokowi termicznemu w wyniku pożaru (rys. 2), poddane zostały sklepienia ceglane, którymi od góry przykryte są prawie wszystkie części kościoła z wyjątkiem wieży (rys. 3).

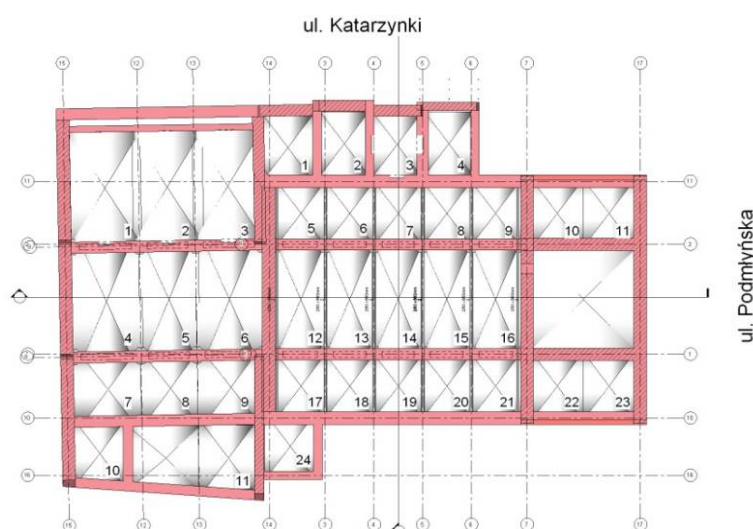
Rys. 3. Rzut sklepien w obrysie murów z rusztem belek żelbetowych.

Fig. 3. Vaults plan within the wall contour with RC beams grid.

W wyniku pożaru sklepienia jak też żelbetowe elementy konstrukcji belek i słupów nad sklepieniami uległy uszkodzeniu na skutek uderzeń spadającej dachówki ceramicznej dachu oraz działania szoku termicznego wywołanego w trakcie gaszenia pożaru

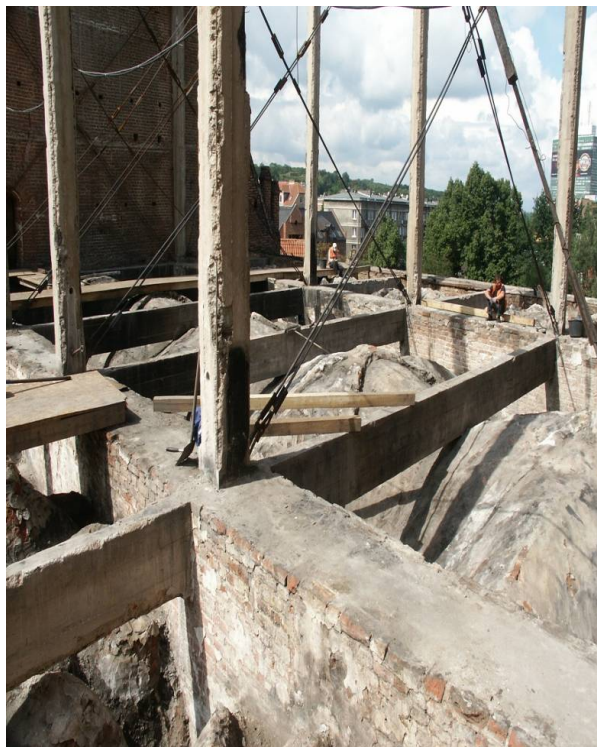
Rys. 4. Widok sklepień szkieletu żelbetowego nawy środkowej.

Żelbetowy szkielet przestrzenny usytuowany w części centralnej nad ceglanyimi sklepieniami nawy środkowej korpusy (rys. 4) przyjął na siebie część dynamicznych sił walącego się podczas pożaru dachu. Prawdopodobnie właśnie dzięki temu nie nastąpiło zniszczenie sklepien nawy środkowej. Szkielet żelbetowy uległ poważnemu uszkodzeniu i deformacji. Beton słupów i belek szkieletu uległ spękaniu w warstwach zewnętrznych odsłaniając zbrojenie. Pęknięcia, w niektórych miejscach przebiegały w całym przekroju niekiedy wzajemnie się przecinając patrz rys. 5.

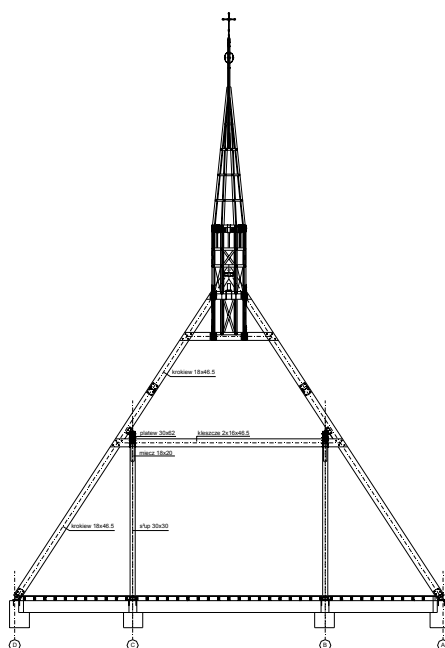
Rys. 8. Wewnętrzna konstrukcja wsporcza dachu (przekrój poprzeczny).

Przedpożarowa żelbetowa konstrukcja wsporcza dachu nad korpusem głównym składająca się ze słupów, rygli ram porzecznych i belek podłużnych doznała licznych uszkodzeń w postaci zewnętrznych i wewnętrznych spękań. W wyniku działania wysokiej temperatury pożarowej nastąpiło zmniejszenie wytrzymałości betonu i stali jak też zdecydowanej redukcji uległa przyczepność – odpadnięcie w wielu miejscach otuliny betonowej strzemion i zbrojenia głównego, które lokalnie uległo wyboczeniu. Słupy żelbetowe o przekroju 40 x 45 cm o zbrojeniu 4  $\phi$  18 i strzemionach  $\phi$  8 co 30 cm miały stwierdzoną doświadczalnie po pożarową wytrzymałość  $f_{ck} = 12.5$  MPa. Powyższy stan wykluczył możliwość wykorzystania słupów jako elementów wsporczych nowoprojektowanego dachu, tym bardziej, że zarówno żelbetowe słupy jak niesione przez te słupy żelbetowe belki podpierające krokwie dachu zostały w dużym stopniu zdeformowane. W tej sytuacji nie ulegało wątpliwości, że zastany po pożarze szkielet musiał być wyburzony.

W wyniku wykonanego studium uwzględniającego nową koncepcję użytkowego wykorzystania poddasza, jak też warunków bezpieczeństwa, wykonawstwa i estetyki podjęto decyzję zastąpienia żelbetowej konstrukcji wsporczej poddasza konstrukcją drewnianą.
