## REKONSTRUKCJA DACHU KOŚCIOŁA ŚW. KATARZYNY W GDAŃSKU

### RENOVATION OF ST. CATHERIN CHURCH IN GDAŃSK

In this paper the new restoration design of the wooden church roof is presented after the fire damage which took place 22nd May 2006.

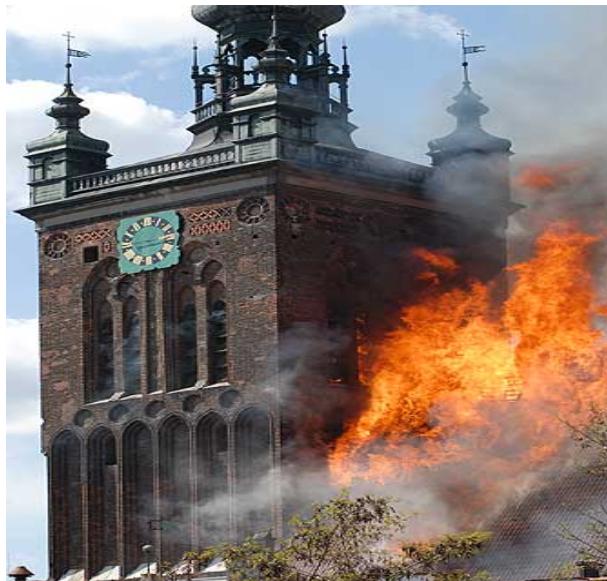
Rys. 2. Widok pożaru.  
Fig. 2. Fire in the church in 2006.

Szokowi termicznemu w wyniku pożaru (rys. 2), poddane zostały sklepienia ceglane, którymi od góry przykryte są prawie wszystkie części kościoła z wyjątkiem wieży (rys. 3).

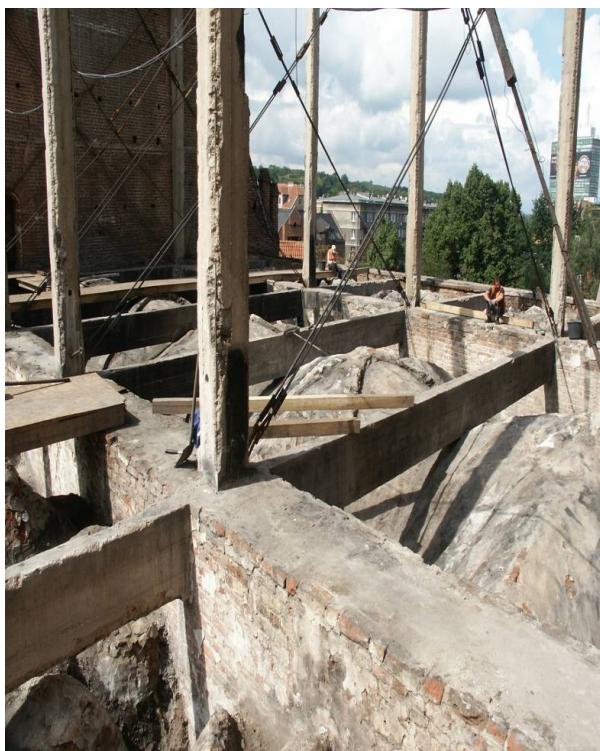
Żelbetowy szkielet przestrzenny usytuowany w części centralnej nad ceglanymi sklepieniami nawy środkowej korpusy (rys. 4) przyjął na siebie część dynamicznych sił walącego się podczas pożaru dachu. Prawdopodobnie właśnie dzięki temu nie nastąpiło zniszczenie sklepień nawy środkowej. Szkielet żelbetowy uległ poważnemu uszkodzeniu i deformacji. Beton słupów i belek szkieletu uległ spękaniu w warstwach zewnętrznych odsłaniając zbrojenie. Pęknięcia, w niektórych miejscach przebiegały w całym przekroju niekiedy wzajemnie się przecinając patrz rys. 5.

Rys. 4. Widok sklepień szkieletu żelbetowego nawy środkowej.

Fig. 4. View of the vaults for RC skeleton of the middle bay.

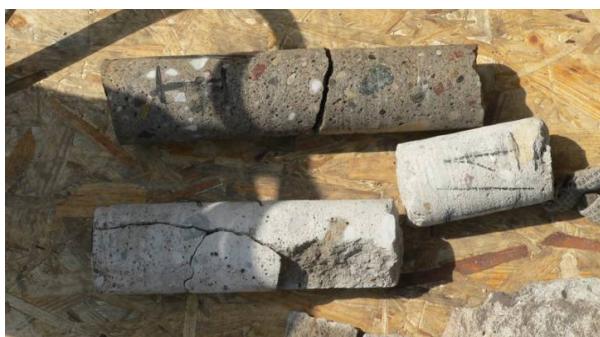
Rys. 5. Wewnętrzne pęknięcia betonu elementów żelbetowych stwierdzone na odwiertach pobranych do badań laboratoryjnych (fot. A. Radzicki).

Fig. 5. Internal cracks in RC elements discovered for drills taken from the structure for laboratory tests.

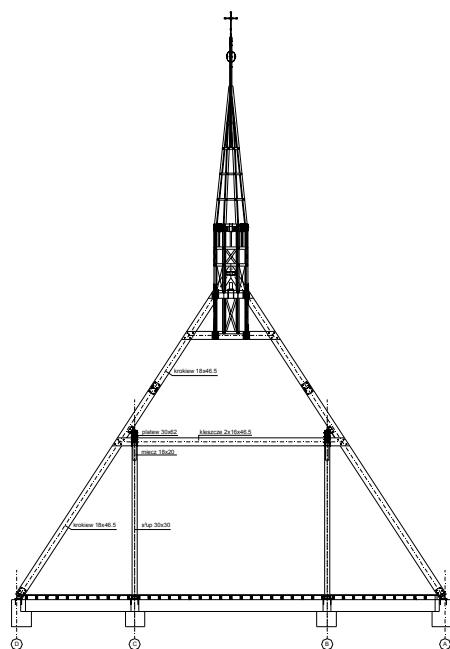
Rys. 8. Wewnętrzna konstrukcja wsporcza dachu (przekrój poprzeczny).  
 Fig. 8. Internal supporting structure for the roof (cross-section).

Przedpożarowa żelbetowa konstrukcja wsporcza dachu nad korpusem głównym składająca się ze słupów, rygły ram porzeczych i belek podłużnych doznała licznych uszkodzeń w postaci zewnętrznych i wewnętrznych spękań. W wyniku działania wysokiej temperatury pożarowej nastąpiło zmniejszenie wytrzymałości betonu i stali jak też zdecydowanej redukcji uległa przyczepność – odpadnięcie w wielu miejscach otuliny betonowej strzemion i zbrojenia głównego, które lokalnie uległo wyboczeniu. Słupy żelbetowe o przekroju 40 x 45 cm o zbrojeniu 4 φ 18 i strzemionach φ 8 co 30 cm miały stwierdzoną doświadczalnie po pożarową wytrzymałość  $f_{ck} = 12.5 \text{ MPa}$ . Powyższy stan wykluczył możliwość wykorzystania słupów jako elementów wsporczych nowoprojektowanego dachu, tym bardziej, że zarówno żelbetowe słupy jak niesione przez te słupy żelbetowe belki podpierające krokwie dachu zostały w dużym stopniu zdeformowane. W tej sytuacji nie ulegało wątpliwości, że zastany po pożarze szkielet musiał być wyburzony.

W wyniku wykonanego studium uwzględniającego nową koncepcję użytkowego wykorzystania poddasza, jak też warunków bezpieczeństwa, wykonawstwa i estetyki podjęto decyzję zastąpienia żelbetowej konstrukcji wsporczyj poddasza konstrukcją drewnianą.
