Ocena bezpieczeństwa wiaduktu kolejowego uszkodzonego wskutek uderzeń pojazdów ponadgabarytowych

W ciągu linii kolejowej Olsztyn – Bogaczewo, nad drogą krajową nr 7 Warszawa – Gdańsk w Pasłęku, znajduje się mały wiadukt kolejowy (rys. 1). Ustrój nośny przęsła stanowią dźwigary blachownicowe, współpracujące z ortotropową płytą jezdni. Dźwigary są odchylone pod kątem 20° od pionu. Dźwigar składa się ze środnika o przekroju 1500×12 mm, pasa górnego 400×30 w strefie przypodporowej i 400×40 w strefie przęsłowej oraz pasa dolnego 310×20 na całej długości przęsła. Skrajnia ruchu drogowego pod mostem wynosi 4,80 m.

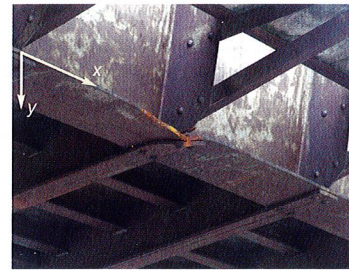
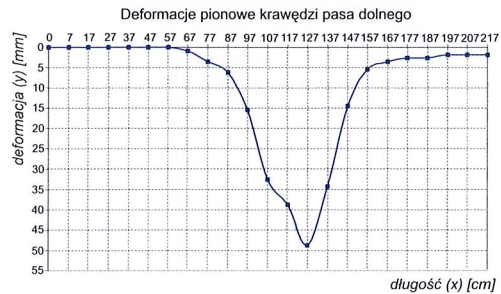
W przypadku dźwigara od strony Gdańska stwierdzono:

- lokalną deformację pasa dolnego dźwigara głównego i poprzecznicy,
- lokalną deformację żebra zewnętrznego dźwigara głównego,
- zniszczenie połączenia pasa dolnego poprzecznicy z dźwigarem głównym (ścięty nit),
- zniszczenie połączenia żebra z pasem dolnym dźwigara (ścięcie spoiny).

Rys. 7. Uszkodzenia dźwigara od strony Gdańska: 1 – deformacja pasa dolnego dźwigara głównego, 2 – deformacja pasa dolnego poprzecznicy, 3 – zniszczone połączenie spawane żebra z pasem dolnym dźwigara, 4 – ścięty nit połączenia pasa poprzecznicy z dźwigarem

W wyniku analiz stwierdzono, że pomimo znacznych plastycznych deformacji pasów nośność doraźna przęśla nie jest zagrożona. Istnieje jednak uzasadniona obawa o wytrzymałość zmęczeniową. Tak dużych deformacji pasów oraz towarzyszących im uszkodzeń pozostałych elementów nie można było więc pozostawić bez naprawy.

Zaproponowano rozwiązanie, w którym główne działania naprawcze polegały na wymianie uszkodzonych elementów pasów dźwigarów [6] i wymianie uszkodzonych elementów chodników roboczych, naprawie styków pasów dolnych poprzecznic (styki sprężone) oraz wstawianiu nowych blach pasów dolnych dźwigarów w miejsce uprzednio wyciętych fragmentów zdeformowanych. Przed przystąpieniem do naprawy zalecono odciążyć konstrukcję w strefie uszkodzeń i tym samym zredukować w niej naprężenia. W wyniku analiz wybrano wariant polegający na aktywnym podparciu konstrukcji w przęśle (rys. 12). Po wprowadzeniu siły 2×240 kN (rys. 13) uzyskano skuteczne odciążenie stref uszkodzonych, a także umożliwiono utrzymanie ruchu wahadłowego pojazdów pod obiektem, z zachowaniem odpowiednich środków bezpieczeństwa. Rozkład naprężeń w strefie uszkodzenia po wycięciu fragmentu pasa zilustrowano na rys. 14.

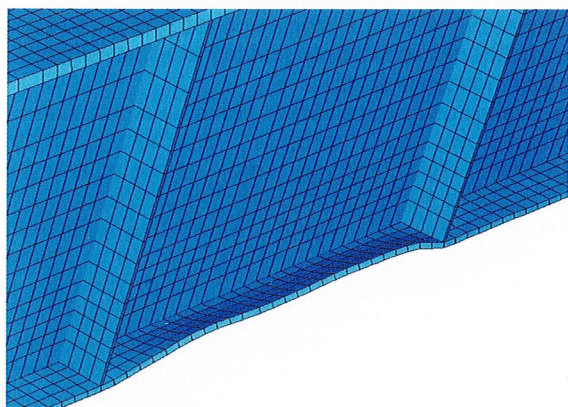
Wykorzystując wcześniejsze doświadczenia [4, 5], przeprowadzono również nieliniową sprężysto-plastyczną analizę MES, symulującą efekt zdeformowania pasa. Obciążenie przykładowo do pasa dolnego do momentu uzyskania rzeczywistych deformacji pasa. Deformacje wprowadzone w obszarze uszkodzenia dźwigara od strony Warszawy zilustrowano na rys. 10, a otrzymany zakres stref plastycznych – na rys. 11. Analiza po-

Rys. 10. Deformacje pasa dolnego dźwigara od strony Warszawy wprowadzone do modelu numerycznego
