Ocena bezpieczeństwa wiaduktu kolejowego uszkodzonego wskutek uderzeń pojazdów ponadgabarytowych

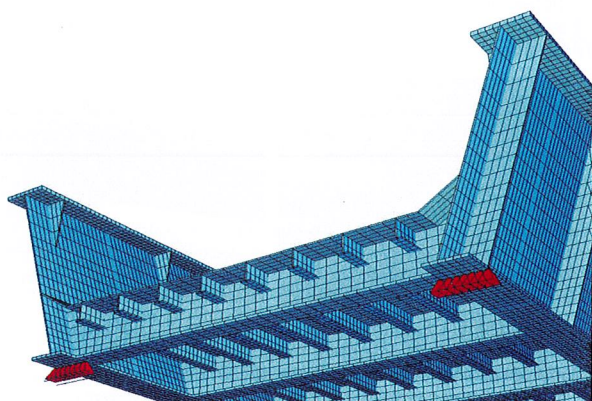
Rys. 10. Deformacje pasa dolnego dźwigara od strony Warszawy wprowadzone do modelu numerycznego

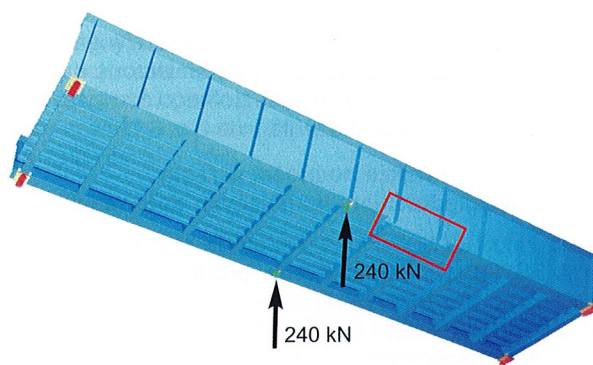
Rys. 14. Wyteżenie w rejonie wyciętego pasa z zastosowaniem aktywnej podpory tymczasowej pod obciążeniem ciężarem własnym (wartości charakterystyczne). Intensywnym czerwonym kolorem oznaczono wyteżenie ($G = 23$ MPa według hipotezy *HMH*)

Zaproponowano rozwiązanie, w którym główne działania naprawcze polegały na wymianie uszkodzonych elementów pasów dźwigarów [6] i wymianie uszkodzonych elementów chodników roboczych, naprawie styków pasów dolnych poprzecznic (styki sprężone) oraz wstawianiu nowych blach pasów dolnych dźwigarów w miejsce uprzednio wyciętych fragmentów zdeformowanych. Przed przystąpieniem do naprawy zalecono odciążyć konstrukcję w strefie uszkodzeń i tym samym zredukować w niej naprężenia. W wyniku analiz wybrano wariant polegający na aktywnym podparciu konstrukcji w przęśle (rys. 12). Po wprowadzeniu siły 2×240 kN (rys. 13) uzyskano skuteczne odciążenie stref uszkodzonych, a także umożliwiono utrzymanie ruchu wahadłowego pojazdów pod obiektem, z zachowaniem odpowiednich środków bezpieczeństwa. Rozkład naprężeń w strefie uszkodzenia po wycięciu fragmentu pasa zilustrowano na rys. 14.
