Ocena bezpieczeństwa wiaduktu kolejowego uszkodzonego wskutek uderzeń pojazdów ponadgabarytowych

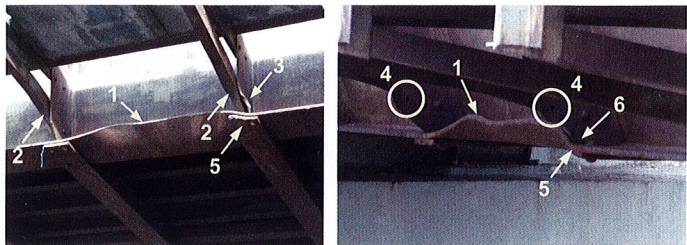
Rys. 3. Schemat przęsła z zaznaczeniem strefy uszkodzenia dźwigara od strony Warszawy

Wizja lokalna na wiadukcie ujawniła znaczne miejscowe deformacje plastyczne i uszkodzenia konstrukcji przęsła, powstałe w wyniku uderzeń pojazdów ponadgabarytowych. W przypadku dźwigara od strony Warszawy stwierdzono:

- lokalną deformację pasa dolnego dźwigara głównego i poprzecznicę,
- lokalną deformację żebra zewnętrznego dźwigara głównego,
- wygięcie krzyżulców dwóch wsporników chodnikowych,
- zniszczenie połączenia dwóch krzyżulców wsporników chodnikowych z przęsłem (ścięcie nitów),
- zniszczenie połączenia żebra z pasem dolnym dźwigara (ścięcie spoiny).

Lokalizację oraz stwierdzone uszkodzenia dźwigara od strony Warszawy pokazano na rys. 3 i 4, a pomierzone deformacje pionowe zewnętrznej krawędzi pasa dolnego w strefie uszkodzenia – na rys. 5.

Zaproponowano rozwiązanie, w którym główne działania naprawcze polegały na wymianie uszkodzonych elementów pasów dźwigarów [6] i wymianie uszkodzonych elementów chodników roboczych, naprawie styków pasów dolnych poprzecznic (styki sprężone) oraz wstawianiu nowych blach pasów dolnych dźwigarów w miejsce uprzednio wyciętych fragmentów zdeformowanych. Przed przystąpieniem do naprawy zalecono odciążyć konstrukcję w strefie uszkodzeń i tym samym zredukować w niej naprężenia. W wyniku analiz wybrano wariant polegający na aktywnym podparciu konstrukcji w przęśle (rys. 12). Po wprowadzeniu siły 2×240 kN (rys. 13) uzyskano skuteczne odciążenie stref uszkodzonych, a także umożliwiono utrzymanie ruchu wahadłowego pojazdów pod obiektem, z zachowaniem odpowiednich środków bezpieczeństwa. Rozkład naprężeń w strefie uszkodzenia po wycięciu fragmentu pasa zilustrowano na rys. 14.

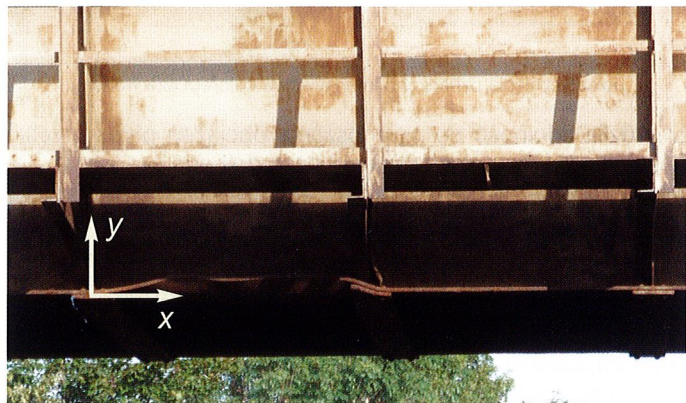
Rys. 4. Uszkodzenia dźwigara od strony Warszawy: 1 – zdeformowany pas, 2 – wygięte krzyżulce wsporników chodnikowych, 3 – zdeformowane żebro dźwigara, 4 – ścięte nitki łączące krzyżulce wsporników chodnikowych z przęsłem, 5 – deformacja pasa dolnego poprzecznicy, 6 – ścięta spoina łącząca żebro z pasem dolnym dźwigara

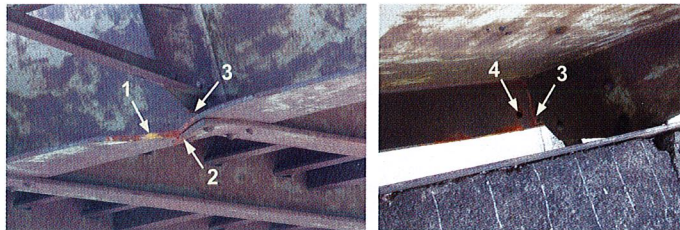
Rys. 6. Schemat przęsła z zaznaczeniem strefy uszkodzenia dźwigara od strony Gdańska

- lokalną deformację pasa dolnego dźwigara głównego i poprzecznicy,
- lokalną deformację żebra zewnętrznego dźwigara głównego,
- zniszczenie połączenia pasa dolnego poprzecznicy z dźwigarem głównym (ścięty nit),
- zniszczenie połączenia żebra z pasem dolnym dźwigara (ścięcie spoiny).

Lokalizację oraz stwierdzone uszkodzenia dźwigara od strony Gdańska pokazano na rys. 6 i 7, a pomierzone deformacje pionowe zewnętrznej krawędzi pasa dolnego dźwigara od strony Gdańska w strefie uszkodzenia – na rys. 8.

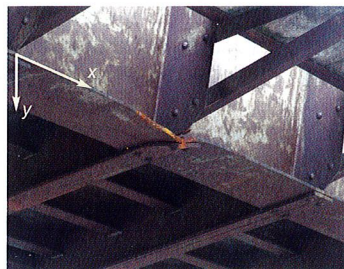
Rys. 7. Uszkodzenia dźwigara od strony Gdańska: 1 – deformacja pasa dolnego dźwigara głównego, 2 – deformacja pasa dolnego poprzecznicy, 3 – zniszczone połączenie spawane żebra z pasem dolnym dźwigara, 4 – ścięty nit połączenia pasa poprzecznicy z dźwigarem
