# Wpływ warunków techniczno – eksploatacyjnych na występowanie i rozwój wad w szynach kolejowych

Jerzy Zariczny

mgr inż. Jerzy Zariczny –  
asystent  
Politechnika Gdańska  
Wydział Inżynierii Lądowej  
i Środowiska  
Katedra Transportu  
Szynowego

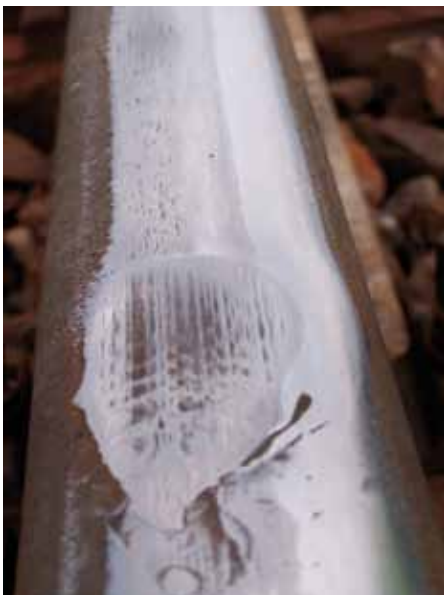
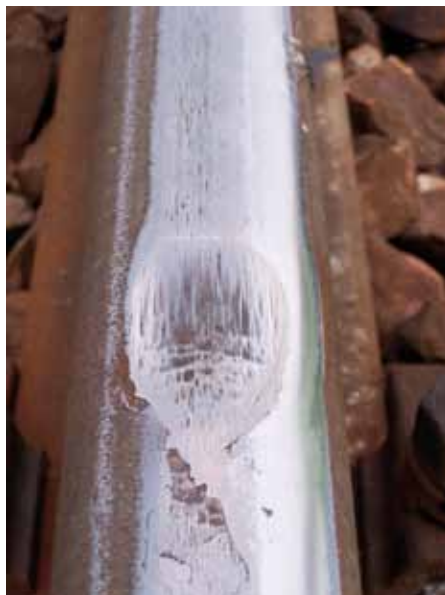
3., 4. Wada 2252 wielokrotne wybukoswanie w torze nr 1 w lewym toku szynowym w km 467,675 – 467,679

W km 467,675 – 467,679 wykryto wadę 2252 wielokrotne wybukoswanie. Jej kształt wskazuje na poślizg kół taboru kolejowego w fazie rozruchu. Spowodowała ją najprawdopodobniej lokomotywa pociągu towarowego. Pęknięciu uległ drewn-

niany podkład. W km 467,675 – 467,679 w planie jest prosta a w profilu wzniesienie o pochyleniu 5,1 ‰. Wada 2252 wielokrotne wybukoswanie powstała około 35 m za północną głowicą stacji Morzeszczyn i około 240 m przed semaforem wjazdowym na tę stację, a więc w strefie częstych rozruchów i hamowań taboru kolejowego.

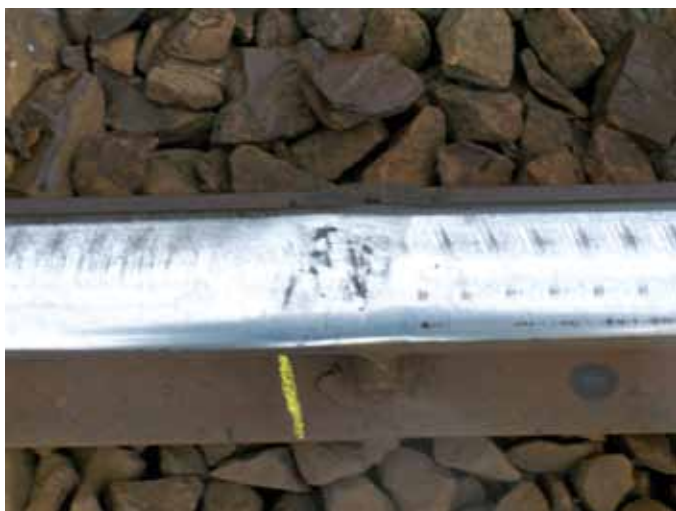
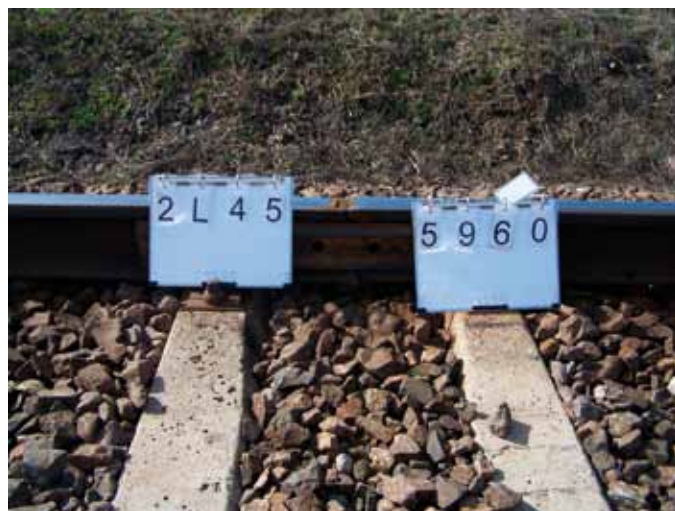
W marcu 2011 roku w lewym toku szynowym w km 455,960 wykryto złamanie szyny powstałe w wyniku rozwoju wady 121 uszkodzenie powierzchni tocznej. Prędkość maksymalna pociągów pasażerskich w tej lokalizacji wynosi 100 km/h, autobusów szynowych 80 km/h, pociągów towarowych 60 km/h, a maksymalne naciski osi 221 kN. W km 455,960 w planie jest prosta a w profilu spadek o pochyleniu 1,7 ‰. Szyny są przytwierdzone do podkładów INBK – 7.

5., 6. Rozwój wady 121 uszkodzenie powierzchni tocznej w torze nr 2 w lewym toku szynowym w km 455,960

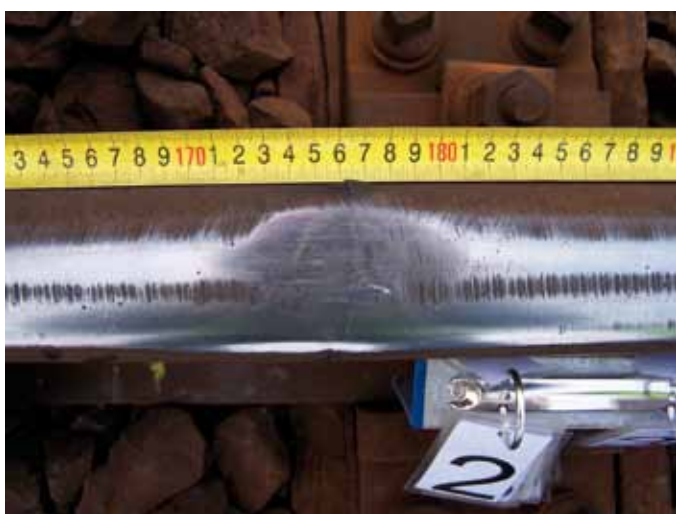
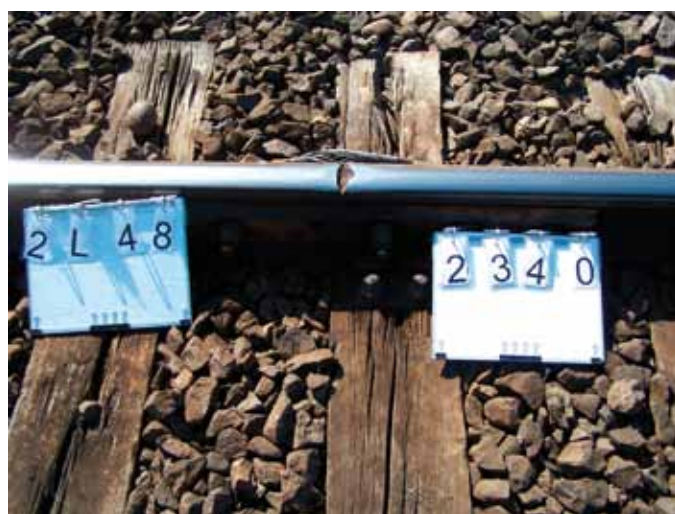
W maju 2011 roku w lewym toku szynowym w km 482,340 wykryto złamanie szyny powstałe w wyniku rozwoju wady 227 squat (pęknięcie i miejscowe zagłębienie powierzchni tocznej). Prędkość maksymalna pociągów pasażerskich i autobusów szynowych w tej lokalizacji wynosi 80 km/h, pociągów towarowych 60 km/h, a maksymalne naciski osi 221 kN. W km 482,340 w planie jest prosta a w profilu wzniesienie o pochyleniu 4,6 ‰. Szyny są przytwierdzone do podkładów dębowych.

7., 8. Rozwój wady 227 squat (pęknięcie i miejscowe zagłębienie powierzchni tocznej) w torze nr 2 w lewym toku szynowym w km 482,340
