# Wpływ warunków techniczno – eksploatacyjnych na występowanie i rozwój wad w szynach kolejowych

Jerzy Zariczny

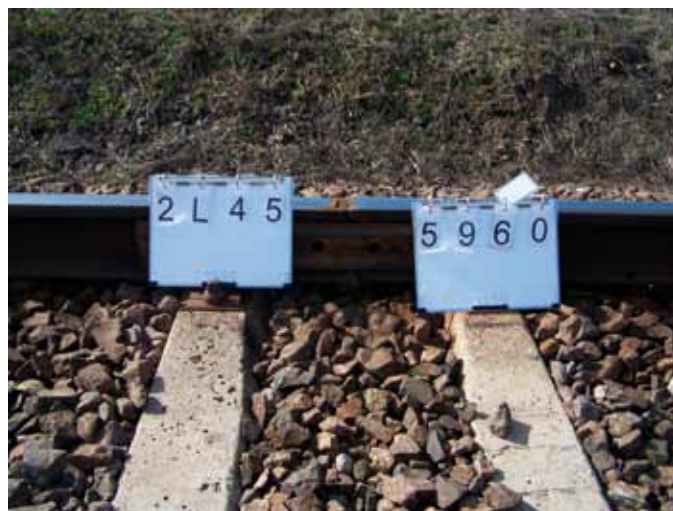
W marcu 2011 roku w lewym toku szynowym w km 455,960 wykryto złamanie szyny powstałe w wyniku rozwoju wady 121 uszkodzenie powierzchni tocznej. Prędkość maksymalna pociągów pasażerskich w tej lokalizacji wynosi 100 km/h, autobusów szynowych 80 km/h, pociągów towarowych 60 km/h, a maksymalne naciski osi 221 kN. W km 455,960 w planie jest prosta a w profilu spadek o pochyleniu 1,7 ‰. Szyny są przytwierdzone do podkładów INBK – 7.

5., 6. Rozwój wady 121 uszkodzenie powierzchni tocznej w torze nr 2 w lewym toku szynowym w km 455,960

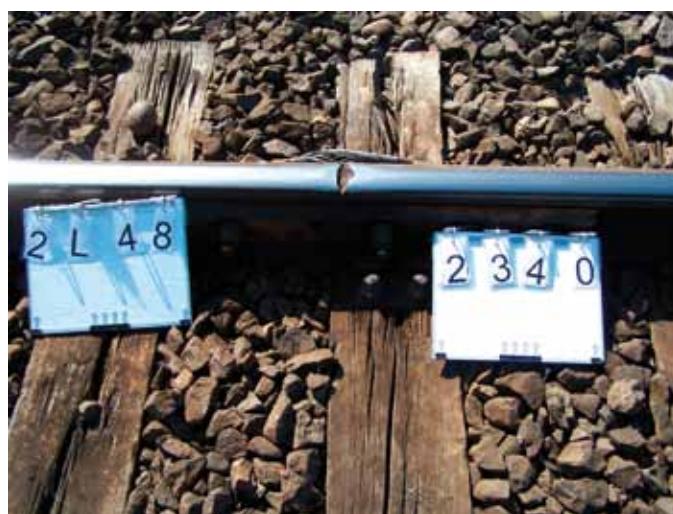
W maju 2011 roku w lewym toku szynowym w km 482,340 wykryto złamanie szyny powstałe w wyniku rozwoju wady 227 squat (pęknięcie i miejscowe zagłębienie powierzchni tocznej). Prędkość maksymalna pociągów pasażerskich i autobusów szynowych w tej lokalizacji wynosi 80 km/h, pociągów towarowych 60 km/h, a maksymalne naciski osi 221 kN. W km 482,340 w planie jest prosta a w profilu wzniesienie o pochyleniu 4,6 ‰. Szyny są przytwierdzone do podkładów dębowych.

7., 8. Rozwój wady 227 squat (pęknięcie i miejscowe zagłębienie powierzchni tocznej) w torze nr 2 w lewym toku szynowym w km 482,340
