KĘDRA Zbigniew¹

DIAGNOSTYKA OBRAZOWA ROZJAZDÓW KOLEJOWYCH

DIAGNOSTIC IMAGING OF RAILWAY JUNCTIONS

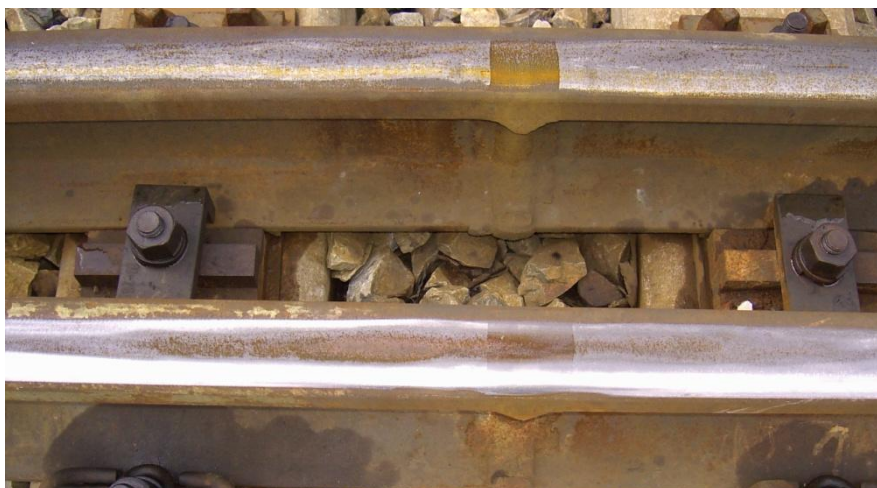
Kolejny przypadek opisuje wadę powstałą w czasie spawania nowego rozjazdu. Na fotografii 4 przedstawiono efekt połączenia iglicy z szyną łączącą za pomocą spawu termitowego. Widoczne pasmo toczenia koła wagonu, a w środkowej części ślady braku kontaktu koła z główką szyny, co świadczy o zbyt głębokim szlifowaniu.

Fot.4. Połączenie iglicy z szyną łączącą spawem termitowym

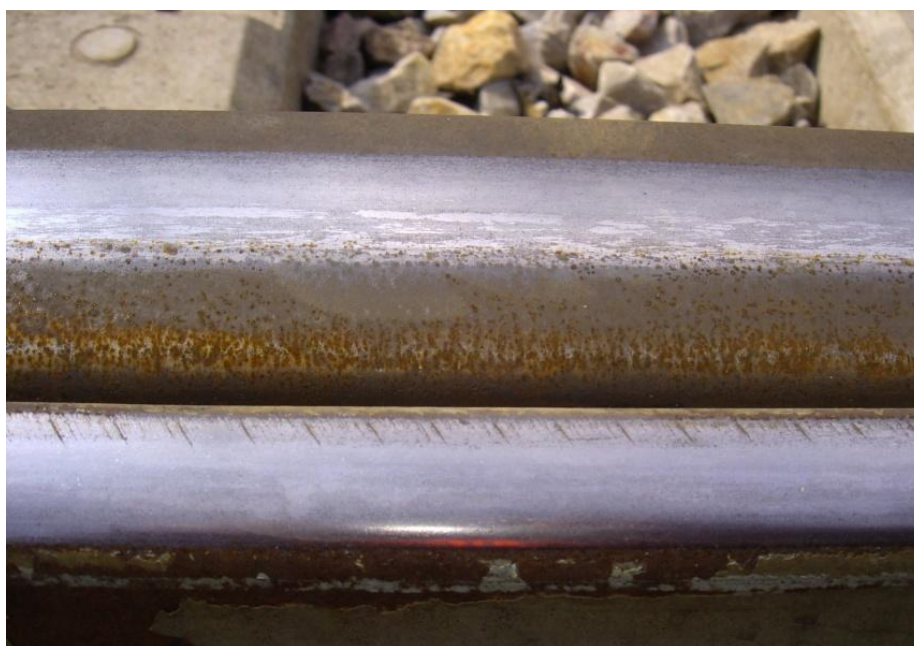
Na fotografii 6 przedstawiony został kolejny przykład uszkodzenia występującego w tym samym rozjeździe kolejowym. Na powierzchni iglicy łukowej widoczne uszkodzenia kontaktowo-zmęczeniowe w postaci rys typu head checks. Należy zwrócić uwagę, że występują one w nietypowym miejscu, przy opornicy. Świadczy to o nieprawidłowym zmontowaniu rozjazdu, złym wyprofilowaniu iglicy lub innej genezie powstania tego uszkodzenia.

Fot.6. Uszkodzenie kontaktowo-zmęczeniowe iglicy
