## The sources of contamination and reasons for damage of the flow part of the marine turbine engine in operation

Keywords: marine turbine engine, flow part, damage identification

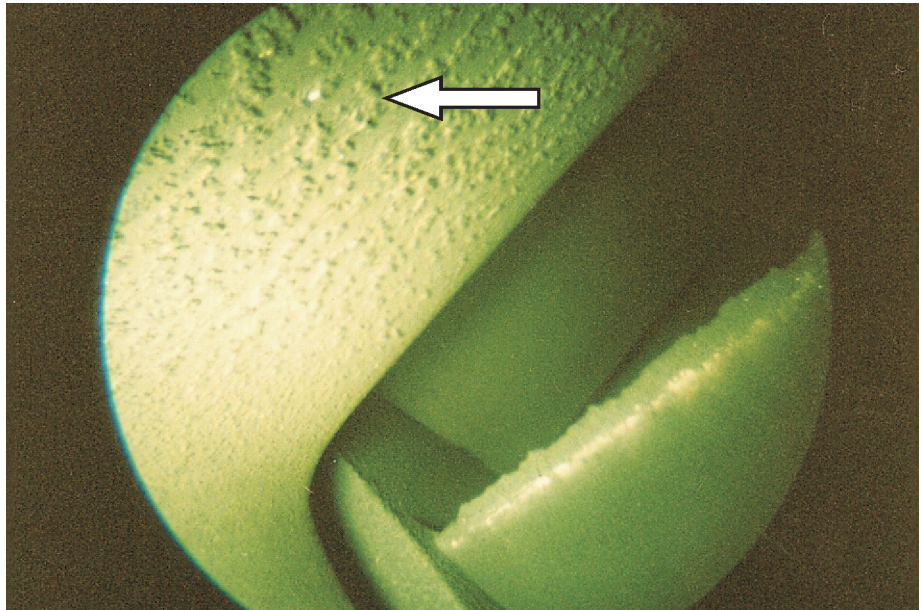
The mineral salts transported in the intake air deposit on the elements of the flow part and are bonded with the surface through oil vapors from the labyrinth seals and the products of combustion sucked in with the intake air. The soot and oil vapors, carried by the pyrosol, deposit mainly on the guide vanes and the first  $2 \div 3$  stages of the compressor. The thickness of the deposit layer in the compressor part may reach values of tenths of millimeter and the greatest concentration occurs on the guide vanes up to the  $2/3$  of their height counting from the top – Fig. 3.

Fig. 3. Deposits on the vanes of the first stage of the low pressure compressor – Zorya UGT3000 engine

Grubość warstwy osadu w części sprężarkowej może osiągać wartości rzędu dziesiątych części milimetra, przy czym największa koncentracja zanieczyszczenia występuje na łopatkach kierowniczych, do 2/3 ich wysokości, licząc od wierzchołka (rys. 3).

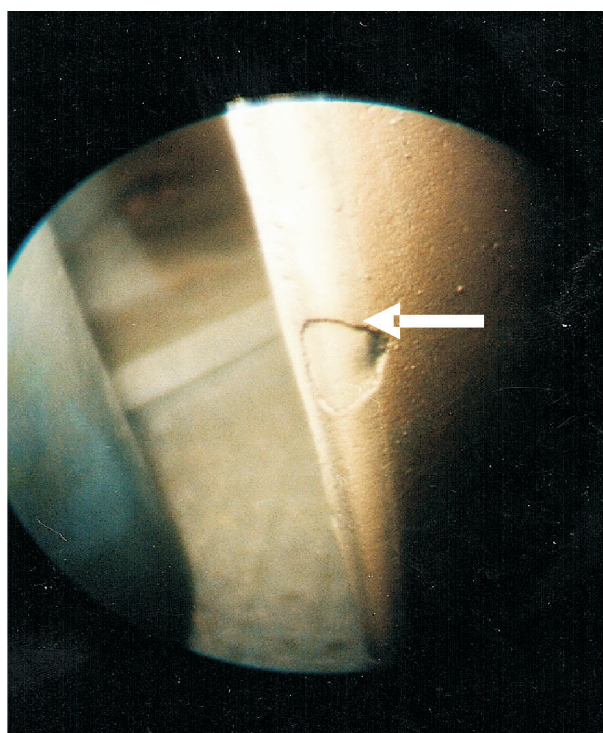
Fig. 7. The cutting edge of the guide vane (TWC Zorya UGT3000 engine) with the visible erosive wear

the engine with the intake air. A drop in the evenness of the shape of the vanes occurs and increased roughness occurs in their concave parts.

It is quite frequent and hazardous for the engine that during winter operation intense erosive wear occurs of the compressor vanes (intake stages in particular) caused by the presence of ice solids detached from the iced air intakes [7].
