## The sources of contamination and reasons for damage of the flow part of the marine turbine engine in operation

Keywords: marine turbine engine, flow part, damage identification

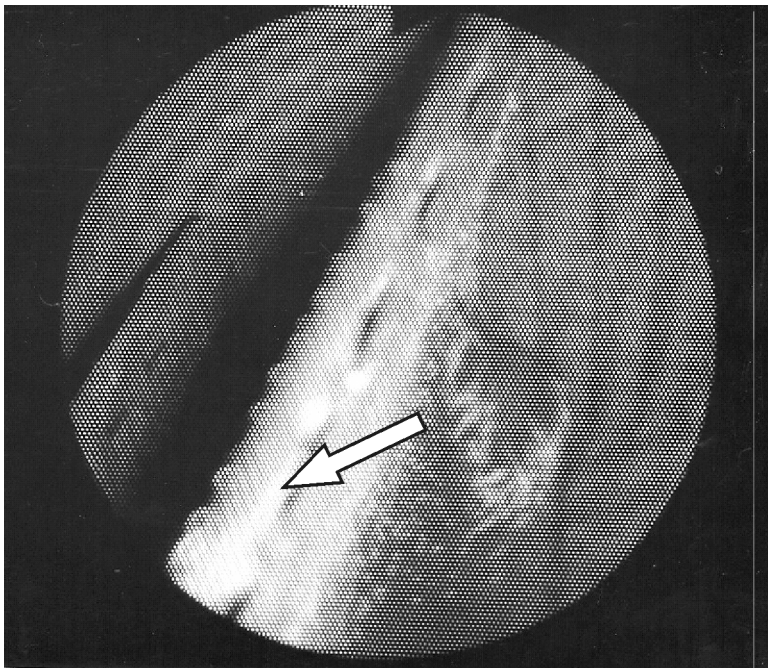
The conducted endoscopic examinations have shown a much greater intensity of the contamination of vanes cooled with air fed from the compressor part of the engine. The difference of the particle concentration near the surface of the vane and in the region of the cooling air outlet is a consequence of an uneven field of temperature and the

phenomenon of thermo diffusion [5]. Figure 4 presents a recorded image of the layer of deposit on the cooled turbine vanes of the Zorya UGT6000 engine.

Fig. 4. Deposits in the area of the outlet of cooling air on the cutting edge of the rotor vane –TWC Zorya UGT6000 engine

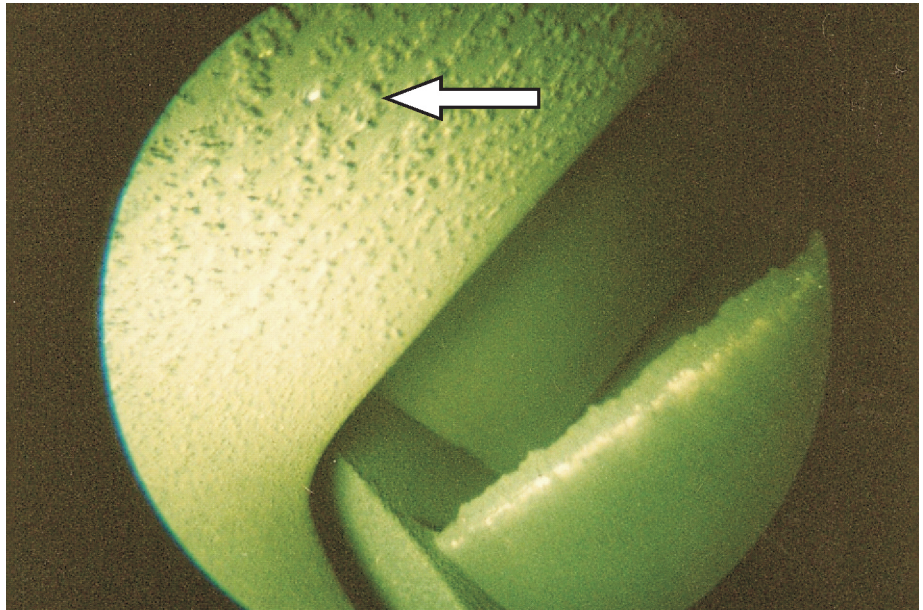
The mineral salts transported in the intake air deposit on the elements of the flow part and are bonded with the surface through oil vapors from the labyrinth seals and the products of combustion sucked in with the intake air. The soot and oil vapors, carried by the pyrosol, deposit mainly on the guide vanes and the first  $2 \div 3$  stages of the compressor. The thickness of the deposit layer in the compressor part may reach values of tenths of millimeter and the greatest concentration occurs on the guide vanes up to the  $2/3$  of their height counting from the top – Fig. 3.

Fig. 3. Deposits on the vanes of the first stage of the low pressure compressor – Zorya UGT3000 engine

Grubość warstwy osadu w części sprężarkowej może osiągać wartości rzędu dziesiątych części milimetra, przy czym największa koncentracja zanieczyszczenia występuje na łopatkach kierowniczych, do 2/3 ich wysokości, licząc od wierzchołka (rys. 3).

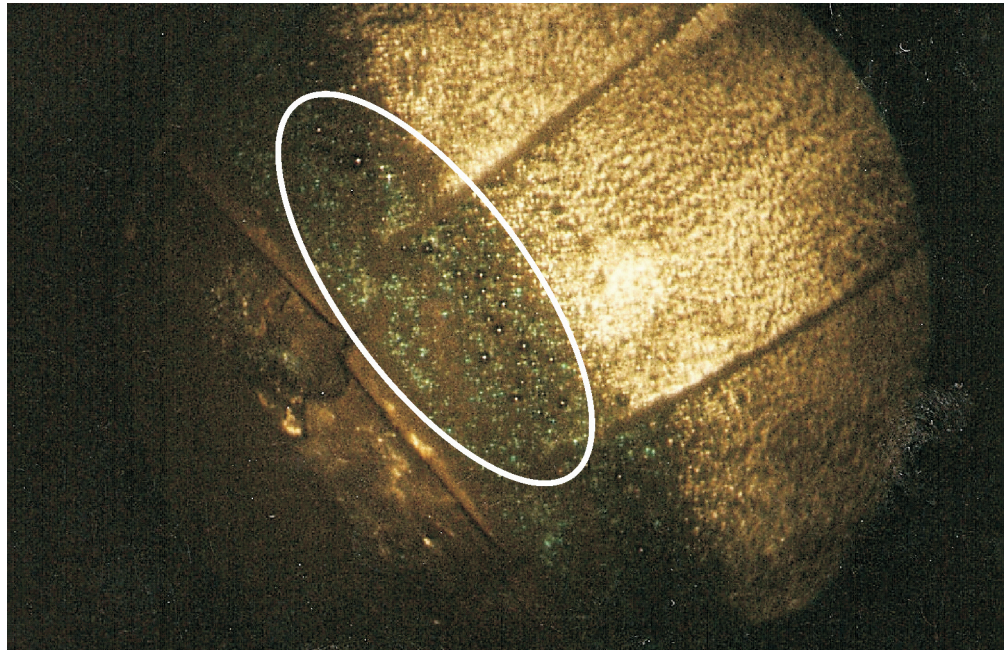
Moreover, during the mutual reaction of the forming chlorides of the alkaline elements (vanadium, sodium and potassium contained in the fuel) and the sulfur compounds at high temperatures around 1050 K pyrosulfates and tri-sulfates are formed that are highly corrosive to the protective metal oxide layers (high temperature corrosion) – Fig. 5 [11, 12].

Fig. 5. Characteristic high temperature corrosion bubbles on the guide vanes of the high pressure turbine of the Zorya DE59 engine

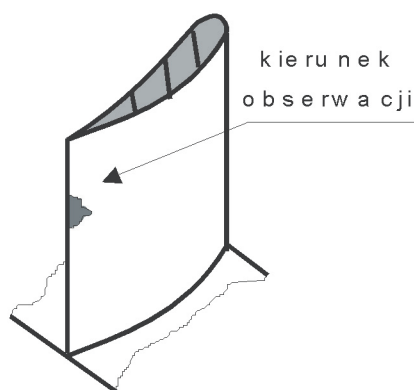
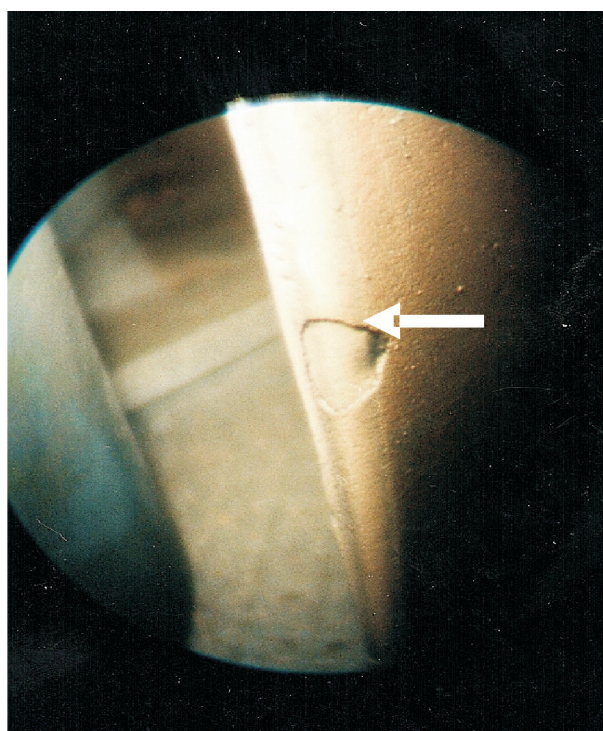
Fig. 7. The cutting edge of the guide vane (TWC Zorya UGT3000 engine) with the visible erosive wear

the engine with the intake air. A drop in the evenness of the shape of the vanes occurs and increased roughness occurs in their concave parts.

It is quite frequent and hazardous for the engine that during winter operation intense erosive wear occurs of the compressor vanes (intake stages in particular) caused by the presence of ice solids detached from the iced air intakes [7].
