Wpływ niezgodności spawalniczych na właściwości mechaniczne złączy spawanych pod wodą metodą mokrą

Effect of welding imperfections on mechanical properties of underwater wet welded joints

The paper presents the characteristics of manual metal arc underwater wet welding. On the basis of experimental studies the effect of welding defects on mechanical properties of welded joints was estimated. It was found out that occurring of welding imperfections have no influence on leak tightness of welded joints but cause the decrease of mechanical properties associated with bending test.

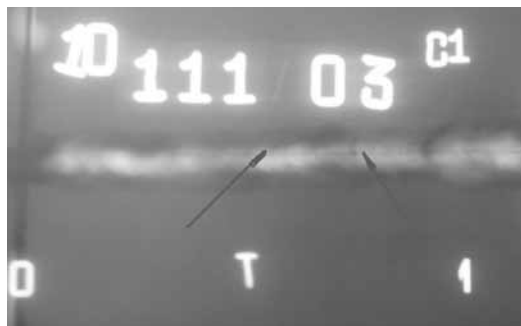
Badania radiograficzne wykazały występowanie niezgodności spawalniczych takich jak brak przetopu oraz żużle. Tego rodzaju nieciągłości są bardzo

Rys. 8. Radiogram złącza spawanego 10/111/PA, widoczna niezgodność spawalnicza typu brak przetopu (wskazana strzałkami). Występuje na całej długości próbki [11]

Fig. 8. The X-rays pattern of specimen 10/111/PA, visible welding imperfections: lack of penetration on the whole length of the specimen (indicated by the arrows) [11]

niebezpieczne dla nośności konstrukcji, w której mogą występować. Do najczęstszych przyczyn ich powstania zalicza się: brak odpowiednich umiejętności nurka-spawacza, brak lub niedokładne czyszczenie po wykonaniu poszczególnych ściegów, nieodpowiednie parametry i technika spawania. W przypadku spawania elementów odpowiedzialnych złącza o takim nasileniu niezgodności są niedopuszczalne.
