Wybrane problemy konstrukcyjne przystosowania obiektu zabytkowego do nowej funkcji

Mgr inż. Tomasz Majewski – Pracownia Projektowo-Inżynierska Tomasz Majewski

Dr inż. Maciej Niedostatkiewicz – Politechnika Gdańska, Wydział Inżynierii Lądowej i Środowiska

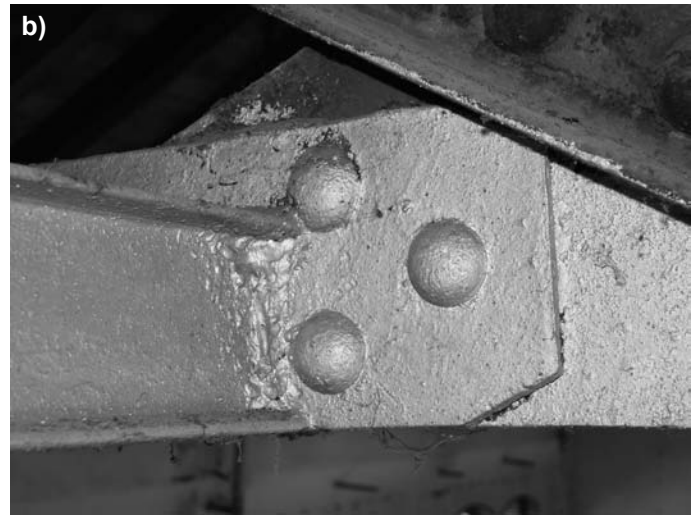
W czasie oględzin stwierdzono daleko posuniętą dekapitalizację pokrycia dachowego, które wykonane było z eternitu falistego (płyty azbestowo-cementowych). W wielu miejscach płyty eternitu były uszkodzone mechanicznie. Obróbki i opierzenia blacharskie w szczytach budynku były intensywnie zdekapitalizowane, widoczne były rozległe ślady korozji powierzchniowej, przechodzącej lokalnie w korozję wżerową. Elementy drewnianej więźby dachowej wychodzące poza obrys budynku były zawilgocone, nosiły ślady korozji biologicznej w miejscu oparcia na murach zewnętrznych. W miejscach uszkodzenia pokrycia połaci dachowej deskowanie było zawilgocone i zagrybione. Stalowe wiązary kratowe były pokryte korozją powierzchniową. Na elementach prętowych, jak również w węzłach konstrukcyjnych, nie stwierdzono rozwoju korozji wżerowej. Nie stwierdzono uszkodzeń mechanicznych nitów oraz ich poluzowania. Dodane w latach osiemdziesiątych XX wieku elementy stalowe (słupki oraz krzyżulce) zabezpieczono ochronnymi powłokami malarskimi, których aktualny stan jest wysoce niezadowolający. Spoiny w połączeniach nowych i starych elementów kratownic były niskiej jakości. Miały widoczne wady w postaci braku pełnego przetopu, nierównych grani oraz ślady korozji na ich powierzchni (rys. 3a, b).

Rys. 3. Węzły konstrukcyjne stalowych więzów kratowych w miejscu połączenia prętów dodatkowych oraz istniejącej konstrukcji
 a) połączenie krzyżulców wewnętrznych środkowych z pasem dolnym – A, b) w miejscu połączenia konstrukcji nośnej sufitu podwieszanego – połączenie I 80 mm w miejscu krzyżowania się krzyżulca zewnętrznego, wewnętrznego oraz słupka wewnętrznego – B

Prawdopodobnie w połowie lat osiemdziesiątych XX wieku stalowe wiązary dachowe poddano przebudowie w zakresie zmiany ich geometrii (rys. 2b). Między wiązarami do ich pasów dolnych dospawano dwuteowniki stalowe I 80 mm, które miały pełnić rolę rusztu podtrzymującego sufit podwieszony. Połączenia nowych elementów z istniejącymi wykonano za pomocą blach węzłowych. Wykonane spoiny nie kwalifikowały się do uznania jako spoiny konstrukcyjne z uwagi na widoczne wady, tzn: brak pełnego przetopu, zmienną grubość, uszkodzenia grani i powierzchni. Ostatecznie, ze względu na planowaną przebudowę warstw przekrycia i planowaną modernizacją budynku, połączenia nitowane zakwalifikowano do wykorzystania, natomiast połączenia spawane przewidziano do wzmocnienia.

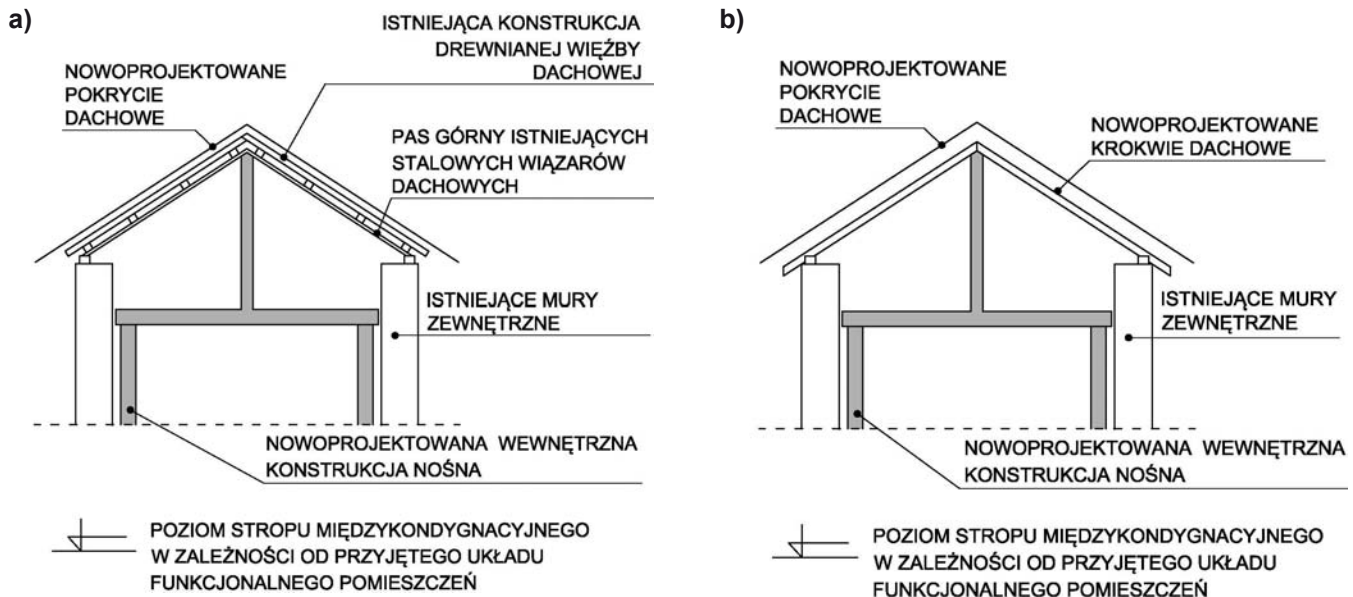
Rys. 4. Koncepcja rozwiązania projektowego przebudowy przekrycia budynku Wozowni według wariantu 2 (a) i wariantu 3 (b)

- Wariant 1: polegał na pozostawieniu istniejącego układu statycznego wiązarów kratowych bez konieczności wzmocnienia poszczególnych prętów kratownic, próbie uzupełnienia spoin w blachach węzłowych przy prętach nr 13, 16, 19 oraz 22, wymianie pokrycia oraz dociepleniu połączenia dachowej; przy takim zakresie przebudowy możliwe było wykonanie nowych antresol wewnętrznych opartych na niezależnych od budynku Wozowni konstrukcjach nośnych;
- Wariant 2: polegał na częściowej rozbiórce wiązarów dachowych i wykonaniu wewnętrznego stropu jako niezależnego od istniejącej konstrukcji budynku; przebudowa stalowych wiązarów kratowych polegała na demontażu ich pasów dolnych, krzyżulców oraz słupków i pozostawieniu jedynie pasa górnego, pracującego jako stalowa krokiew (rys. 4a); zakres prac obejmował również wymianę pokrycia oraz ocieplenie połączenia dachowej; przy

- Wariant 3: polegał, podobnie jak w przypadku Wariantu 2, na całkowitym demontażu istniejących stalowych wiązarów dachowych oraz demontażu istniejącej drewnianej więźby dachowej, wykonaniu nowych krokwi stalowych wspartych na murze zewnętrznym i podpartych w kalenicy na nowoprojektowanym elemencie wsporczym (rys. 4b); przy tym zakresie prac możliwa była zmiana rozstawu krokwi w porównaniu do istniejącego rozstawu stalowych wiązarów kratowych, zmiana wymiarów drewnianych płatwi pośrednich oraz wymiarów w przekroju poprzecznym krokwi drewnianych; zaproponowany zakres prac obejmował również wymianę pokrycia oraz docieplenie nowowykonanej połączenia dachowej.
