Problemy realizacji inwestycji z zakresu konstrukcji stalowych

Dr inż. Dariusz Kowalski

Politechnika Gdańska, Wydział Inżynierii Lądowej i Środowiska

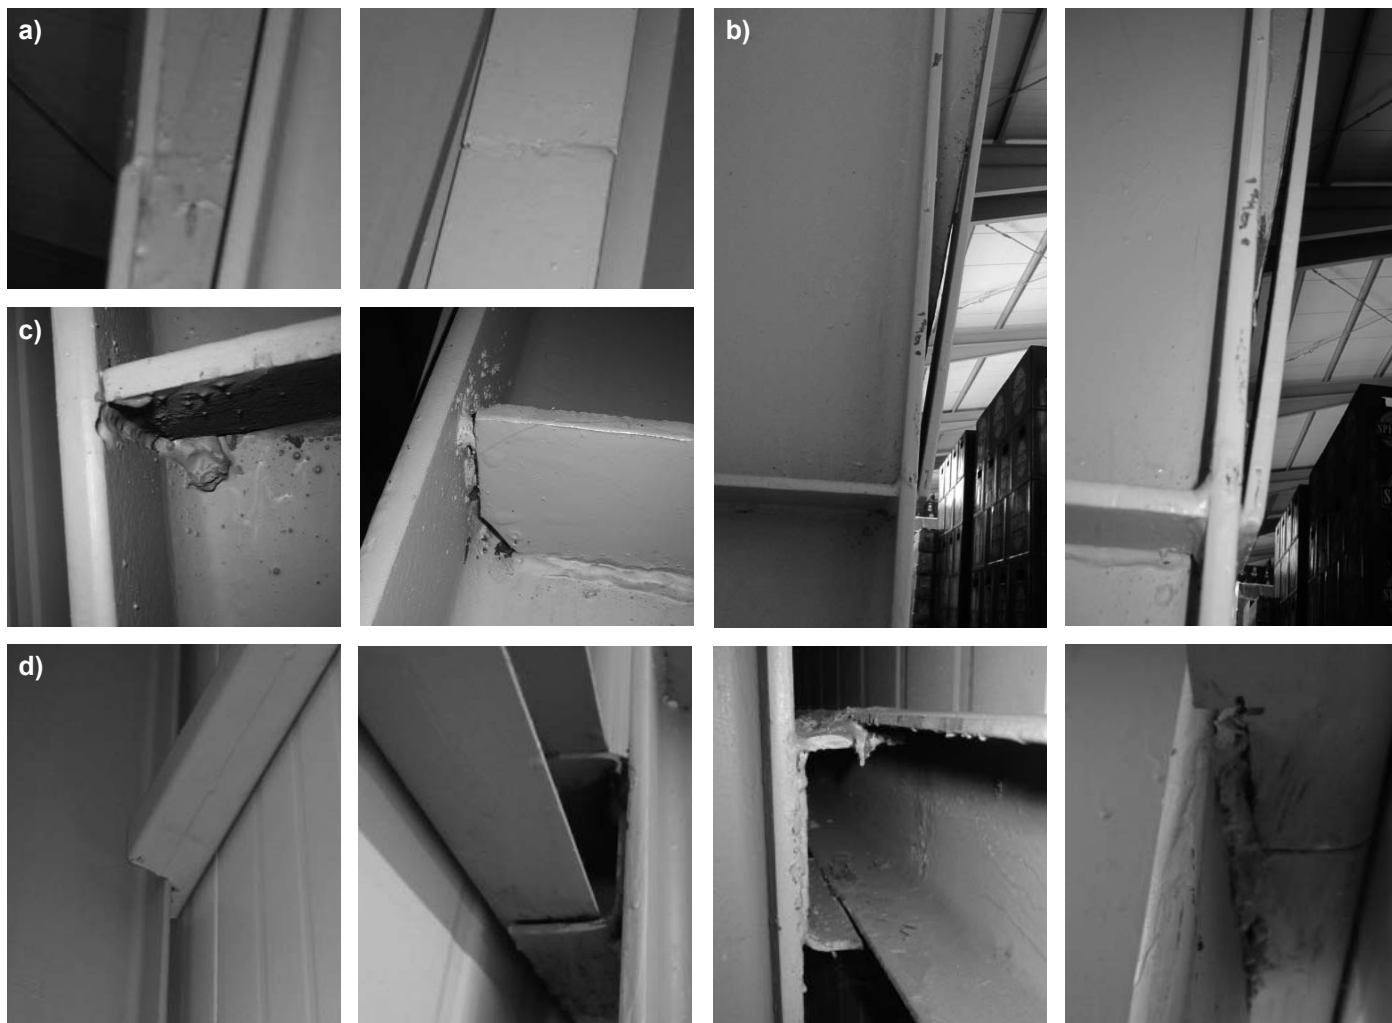
- niepoprawnie wykonane połączenia spawane elementów wzmacniających przekroje słupów i rygli dachowych wykonanych z dwuteowników typu IPE300; na wszystkich słupach stwierdzono brak połączeń spawanych pomiędzy środkami a pasami oraz zbyt małe grubości spoin w połączeniach między pasami (rys. 2a),
- niepoprawnie wykonane łączenie odcinków blach tworzących pasy w elementach lokalnie zwiększających nośność przekroju; należy zaznaczyć, że takie połączenie w ogóle nie było przewidziane w projekcie (rys. 2b),
- źle wykonane prace spawalnicze, a w niektórych miejscach właściwie ich brak, przy jednoczesnym uszkodze-

Rys. 2. Wybrane defekty wykonawcze obiektu o stalowej konstrukcji nośnej
 a) pęknięcie pasa dolnego w obrębie węzła, b) przykłady złego wykonania wzmocnienia, c) wady połączeń spawanych,
 d) przykłady łączenia elementów oryglowania ściennego do słupów konstrukcyjnych

niu elementów konstrukcyjnych głównego kształtownika tworzącego słupek ramy - pasów dwuteowników walcowanych (rys. 2c),

- niepoprawną geometrię ustawienia poszczególnych ram nośnych całego układu konstrukcyjnego, co spowodowało różnorodne rozwiązywanie połączeń rygli ściennych z słupami oraz niepoprawny montaż elementów, efektem którego są takie wady, jak: podcinanie elementów oryglowania, dowolność stosowania i wykonania połączeń spawanych, a w wielu miejscach nawet ich brak, dopasowywanie elementów do obrysu słupów, itp. (rys. 2d)
- widoczne prawie na każdym słupie pochylenie ram w kierunku podłużnym,
- błędy wykonawcze w zakresie montażu elementów stężeń,
- podcinanie elementów nośnych konstrukcji bram.

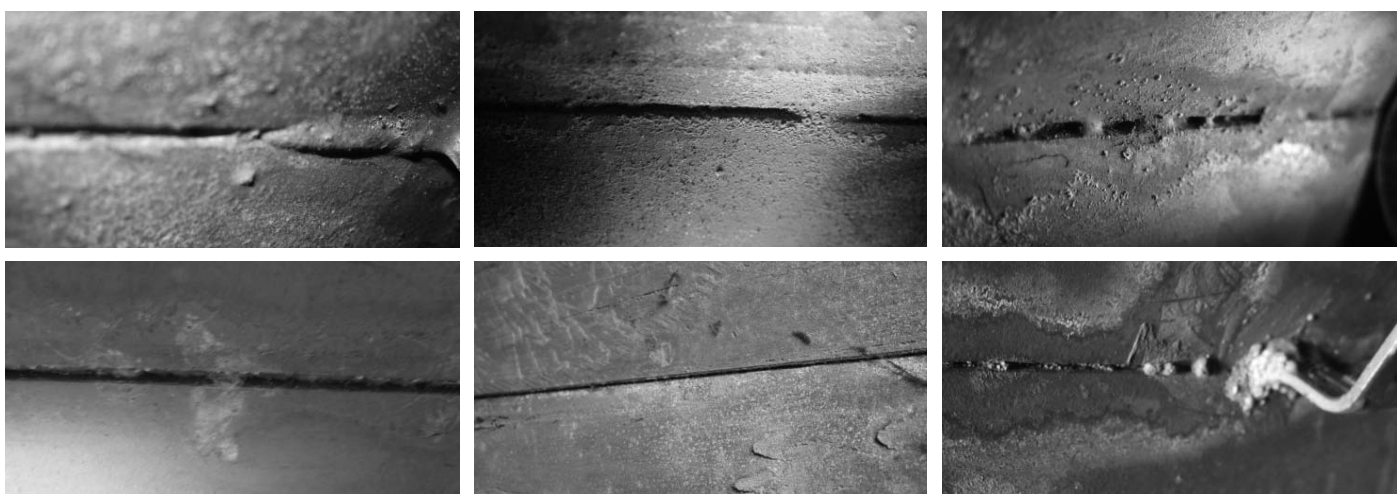
nych w kształcie stożka. W wyniku prowadzonych prac przeglądowych stwierdzono na większości odcinków podłużnych, warsztatowych spoin czołowych łączących składowe części prefabrykatów, braki przetopu dochodzące do 2,5 mm zmierzonej głębokości spoin przy grubościach ścianek wynoszących w zależności od wieży i segmentu – 8, 6 i 5 mm (rys. 6).

Rys. 6. Przykłady wadliwie wykonanych spoin czołowych łączących połwki segmentów wieży
