Diagnostyka Bramy Nizinnej w Gdańsku w kontekście procesu rewitalizacji

Streszczenie: W artykule przedstawiono kontekst historyczny, historię powstania i użytkowania Bramy Nizinnej w Gdańsku. Następnie omówiono jej obecny stan techniczny oraz przedstawiono przeprowadzone badania dynamiczne. W ostatniej części pracy przedstawiono wnioski dotyczące przyczyn złego stanu technicznego Bramy oraz szanse na przeprowadzenie działań mogących polepszyć ten stan.

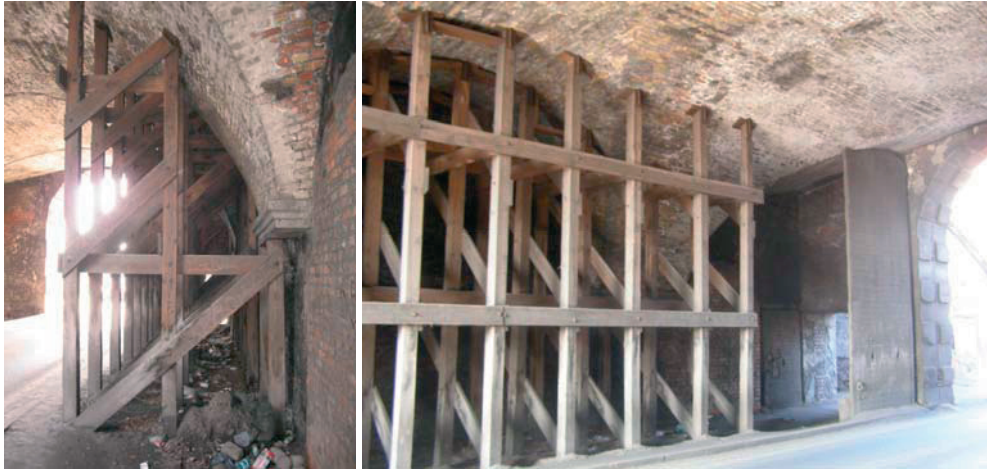
Drewniana kratownica podpierająca kolebkę w jej zachodniej części została wykonana wadliwie. Czoła drewnianych słupów często podpierają kolebkę bezpośrednio lub przez małą drewnianą przekładkę, stanowiąc w istocie podpory punktowe. Ponadto drewniane słupy przenoszą drgania wywołane przejazdem samochodów na kolebkę. Na kolebce stropu w strefie podparcia drewnianą kratownicą widoczne są znaczne zniszczenia, zaś ściana przejazdu za kratownicą jest znacznie bardziej zdegradowana niż przeciwległa ściana (rys. 3).

Rys. 3. Przejazd Bramy Nizinej z widoczną drewnianą kratownicą

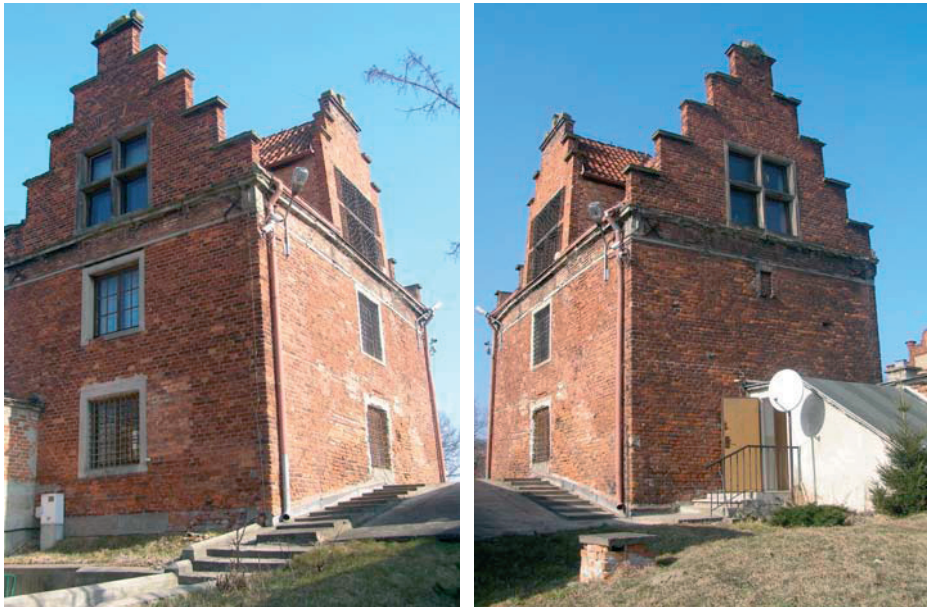
W deszczowych okresach ściany przejazdu są stale wilgotne. Jak widać na rysunkach 4 i 2a system odprowadzania wody opadowej nie został prawidłowo zaprojektowany. Rury spustowe odprowadzają wodę na schody i cienką warstwę gruntu bezpośrednio nad ścianami przejazdu. Wskazuje to na brak lub bardzo zły stan izolacji przeciwwilgociowej tych ścian oraz wadliwe odprowadzanie wody z powierzchni wału nad i obok Bramy.

Rys. 4. Wartownia z widocznymi rurami spustowymi oraz fragment korony wału nad przejazdem
