Diagnostyka Bramy Nizinnej w Gdańsku w kontekście procesu rewitalizacji

Jakub Kołodziejczak¹, Michał Gołębiowski², Magdalena Rucka³

Katedra Mechaniki Budowli i Mostów, Wydział Inżynierii Lądowej i Środowiska, Politechnika Gdańska, e-mail: ¹ kuba.kolodziejczak@gmail.com; ² michal.golebiowski@pg.gda.pl, ³ magdalena.rucka@pg.gda.pl

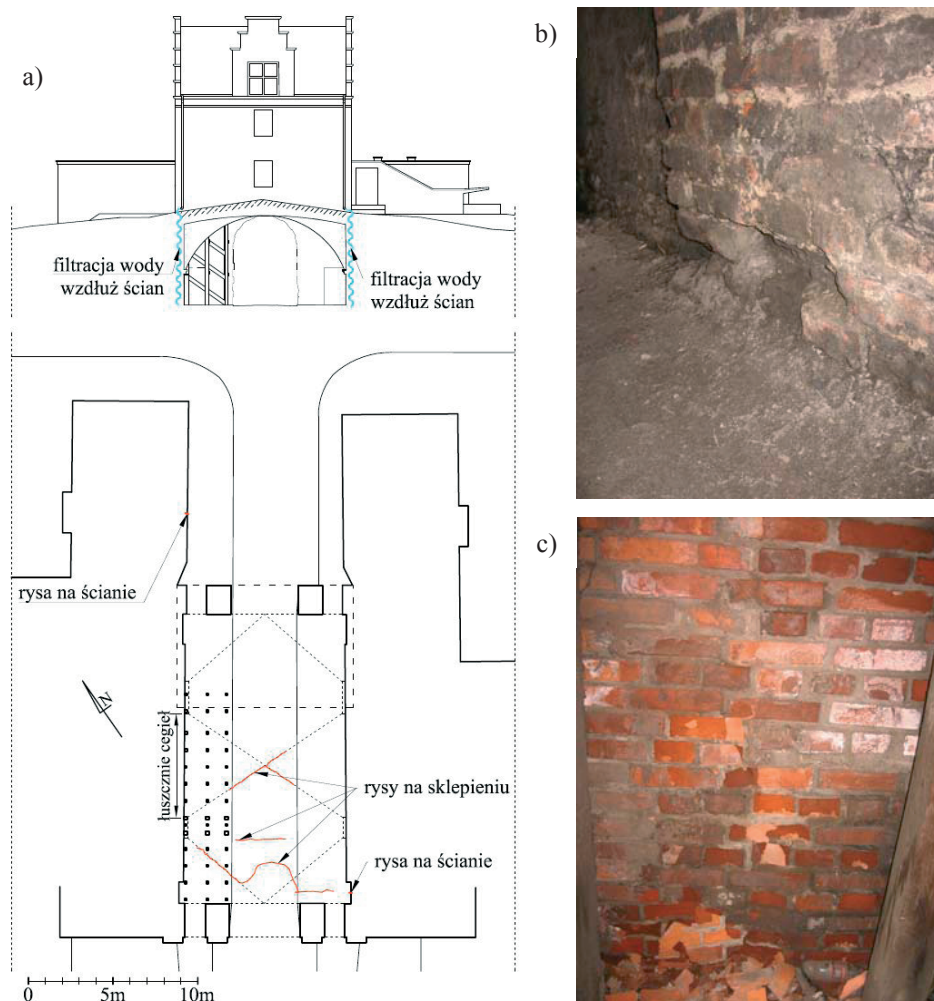
Sklepienie nad przejazdem Bramy jest silnie zarysowane (rys. 2a). Jak ustalono w orzeczeniu technicznym [11], rysy sięgają głęboko w mur i dzielą go na osobne części. Prowadzi to do niezależnej lub częściowo niezależnej pracy obu części Bramy, co może w dłuższej perspektywie czasowej prowadzić do zwiększania różnicy osiadania obu części Bramy.

Rys. 2. Brama Nizinna: a) rzut i przekrój przez przejazd, b) ubytek na ścianie przejazdu, c) luszcząca się zachodnia ściana
