Stan techniczny 80-letniej kopuły Dworca Morskiego w Gdyni

**Prof. zw. dr hab. inż. Tadeusz Godycki-Ćwirko, dr hab. inż. Krystyna Nagrodzka-Godycka, prof. PG,
dr inż. Paweł Piotrkowski**

Politechnika Gdańska, Wydział Inżynierii Lądowej i Środowiska

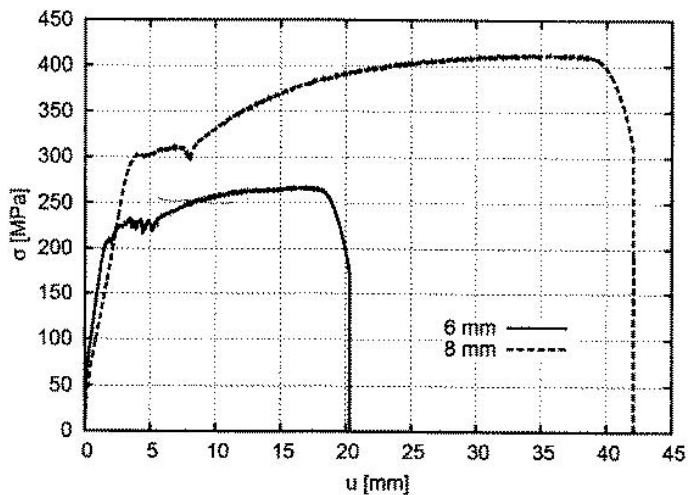
Rys. 6. Wytrzymałości stali na rozciąganie zbrojenia kopuły Dworca Morskiego według [6]

Na rys. 6 przedstawiono zależność $\sigma_s - \epsilon$ prętów $\phi 6$ i $\phi 8$ mm. Badanie dotyczyło wytrzymałości stali na rozciąganie wykonane na prętach wyciętych z powłoki żelbetowej. Jak wynika z wy-

kresów, granica plastyczności prętów wynosi: $f_{y\phi 6} \approx 225$ MPa, $f_{y\phi 8} \approx 300$ MPa.

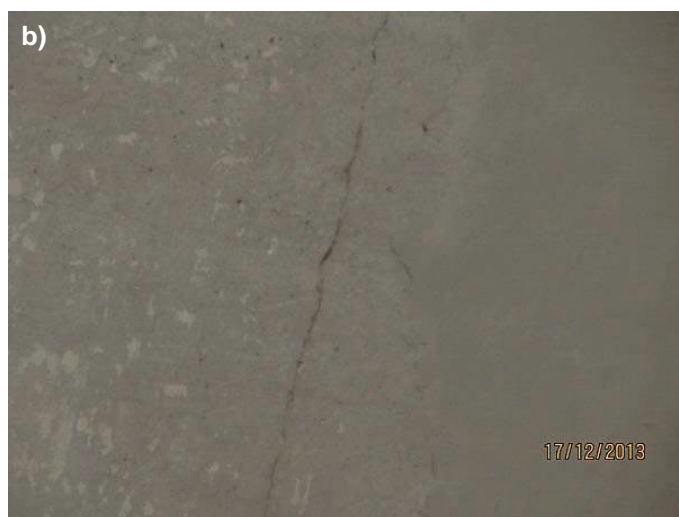
Rys. 11. Zarysowanie powłoki od strony Nabrzeża Holenderskiego
a) widok zarysowania powłoki od strony południowej, b) szczegół rysy (zdjęcia autorów – 17.12.2013)

Na powłokach kopuły od strony zachodniej i południowej wystąpiły rysy liniowo biegnące w kierunku południkowym (rys. 11, zdjęcia autorów z 17 grudnia 2013 r.).

Rysy te o liniowym kształcie i długości dochodzącej do 3 m odkryto po usunięciu tynku z wewnętrznej strony powłoki. Ten rodzaj zarysowania świadczy o tym, że rysy powstały od zsychnania i skurczu. Ich kształt i usytuowanie było determinowane położeniem prętów pionowych siatki zbrojenia względem wewnętrznej powierzchni powłoki [4]. W tej sytuacji można przyjąć założenie, że nie są to rysy przelotowe i nie zagrażają trwałości, jak też nie zaniżają bezpieczeństwa. To ostatnie wynika stąd, że stan składowych naprężeń głównego tego obszaru powłoki to naprężenia ściskające. Na rys. 12 przedstawiono

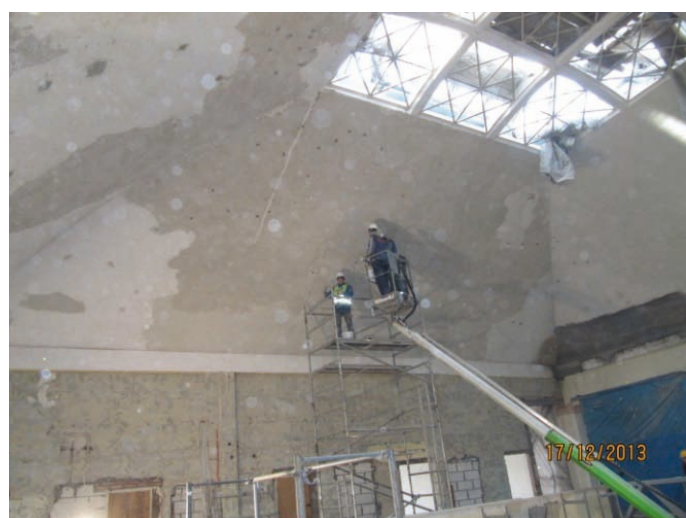
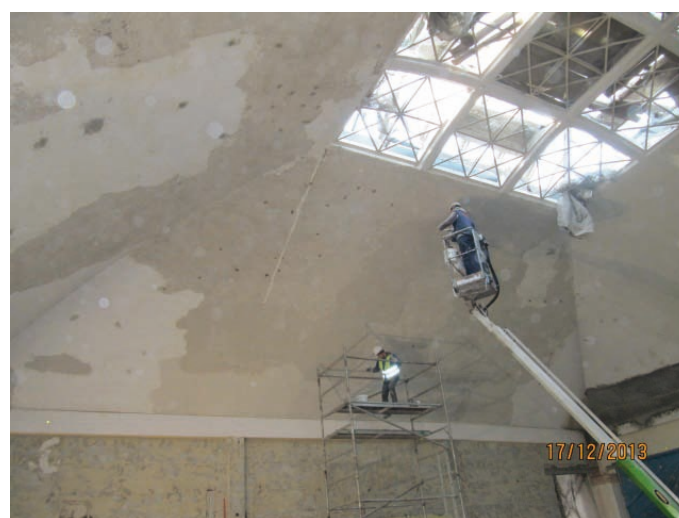
Rys. 12. Naprawa ubytków betonu wewnętrznej powierzchni powłoki kopuły, widok od strony zachodniej (zdjęcia autorów – 17.12.2013)

naprawy ubytków betonu na wewnętrznej powierzchni powłoki kopuły udokumentowane przez autorów podczas wizji lokalnej w dniu 17.12.2013 r.

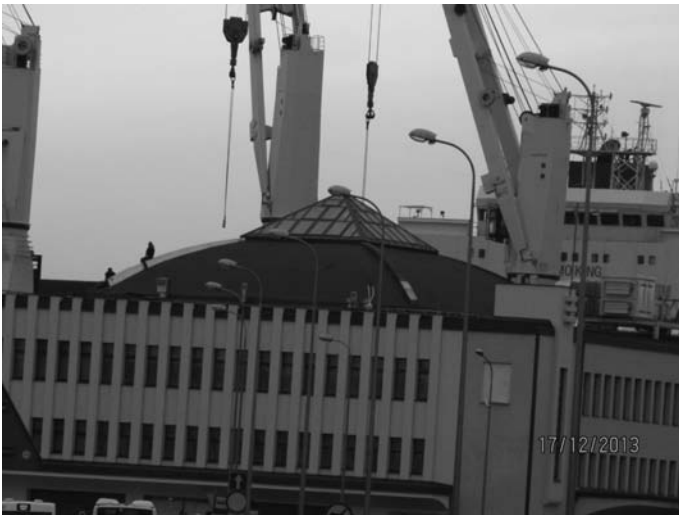
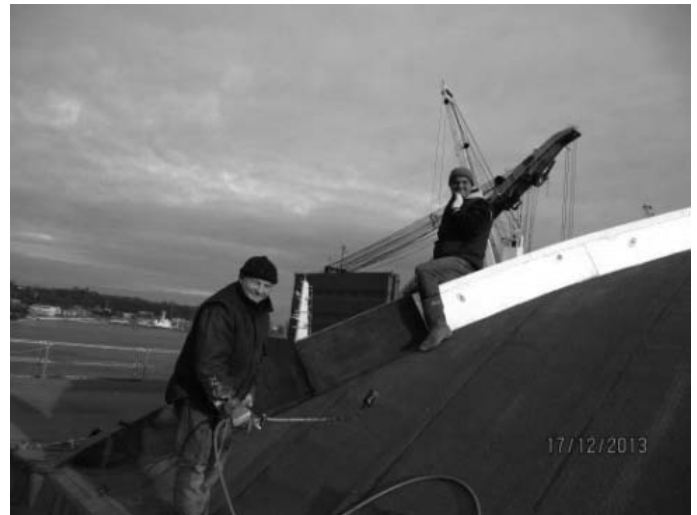
Rys. 33. Prace przy ociepleniu żeber kopuły Dworca Morskiego w Gdyni (17.12.2013)

Na rys. 33 przedstawiono doklejenie warstwy ocieplającej na zewnętrznej powierzchni żeber.

zabezpieczenia przed dalszym spadkiem wytrzymałości betonu żeber autorzy zalecili zabezpieczenie ich przed wilgocią i wpływem nadmiernego gradientu temperatury poprzez odpowiednie zewnętrzne warstwy ocieplające.
