Stan techniczny 80-letniej kopuły Dworca Morskiego w Gdyni

**Prof. zw. dr hab. inż. Tadeusz Godycki-Ćwirko, dr hab. inż. Krystyna Nagrodzka-Godycka, prof. PG,
dr inż. Paweł Piotrkowski**

Politechnika Gdańska, Wydział Inżynierii Lądowej i Środowiska

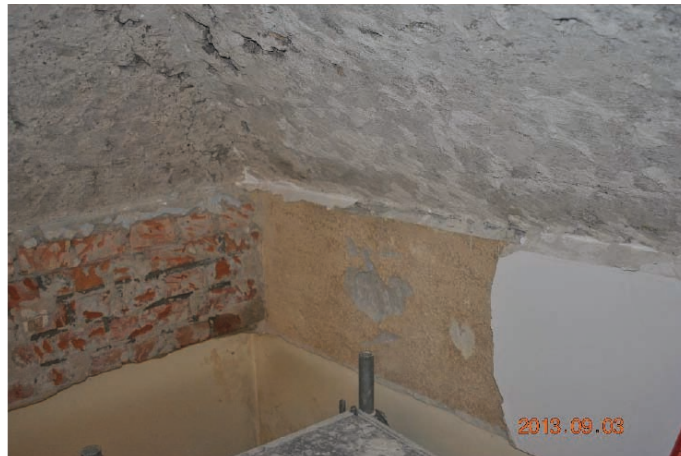
Rys. 8. Naroże N1 od strony północno-wschodniej [6]

od wewnątrz. Najbardziej intensywne zarysowanie można było stwierdzić wizualnie w narożach północno-wschodnim i północno-zachodnim (N1 i N2). Są to naroża kopuły od strony Nabrzeża Francuskiego, a więc obszaru, który najbardziej ucierpiał w wyniku bombardowania w latach 1943-1944.

Na rys. 8 przedstawiono naroże N1 od strony północno-wschodniej. Beton naroża powłoki nad podmurówką wykazuje niejednorodną strukturę w postaci rys i kawern.

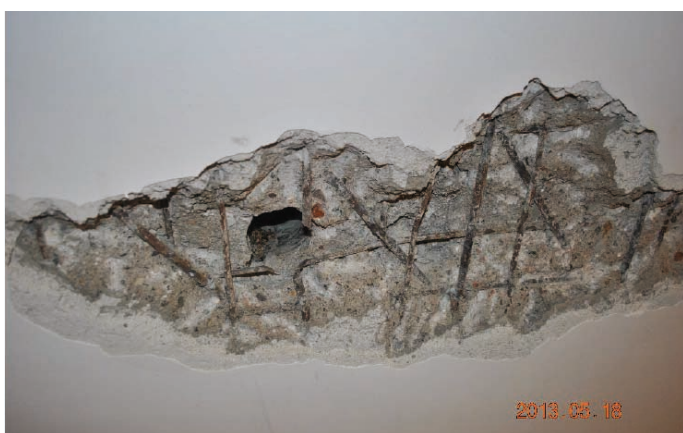
Rys. 7. Zbrojenie powłoki w odkrywce od strony wewnętrznej łupiny [6]

Odkrywkę siatki zbrojenia ortogonalnego $\phi 6$ i $\phi 8$ mm na przemian usytuowanych, co około 10 cm przedstawiono na rys. 7.

Pomimo stwierdzonej lokalnie korozji prętów zbrojenia, która na wyciętych z powłok próbkach była powierzchniowa, stwierdzono bardzo dobrą przyczepność do betonu zarówno przy ścisaniu, jak i przy rozciąganiu.

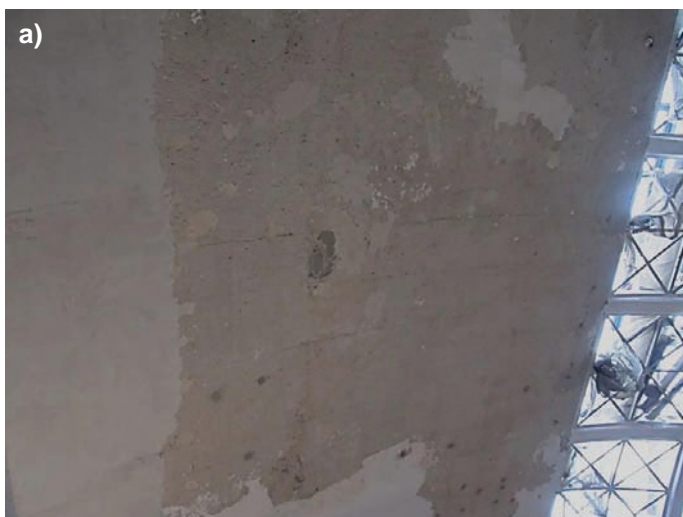
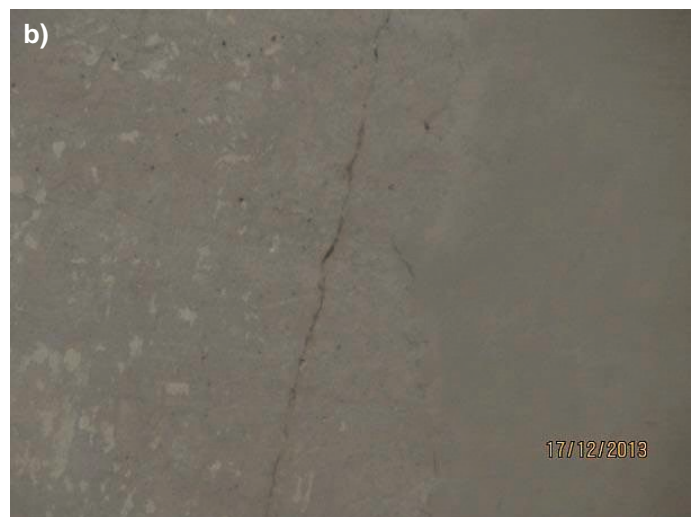
Na powłokach kopuły od strony zachodniej i południowej wystąpiły rysy liniowo biegnące w kierunku południkowym (rys. 11, zdjęcia autorów z 17 grudnia 2013 r.).

Rysy te o liniowym kształcie i długości dochodzącej do 3 m odkryto po usunięciu tynku z wewnętrznej strony powłoki. Ten rodzaj zarysowania świadczy o tym, że rysy powstały od zsychnania i skurczu. Ich kształt i usytuowanie było determinowane położeniem prętów pionowych siatki zbrojenia względem wewnętrznej powierzchni powłoki [4]. W tej sytuacji można przyjąć założenie, że nie są to rysy przelotowe i nie zagrażają trwałości, jak też nie zaniżają bezpieczeństwa. To ostatnie wynika stąd, że stan składowych naprężenia głównego tego obszaru powłoki to naprężenia ściskające. Na rys. 12 przedstawiono

Rys. 11. Zarysowanie powłoki od strony Nabrzeża Holenderskiego
a) widok zarysowania powłoki od strony południowej, b) szczegół rysy (zdjęcia autorów – 17.12.2013)

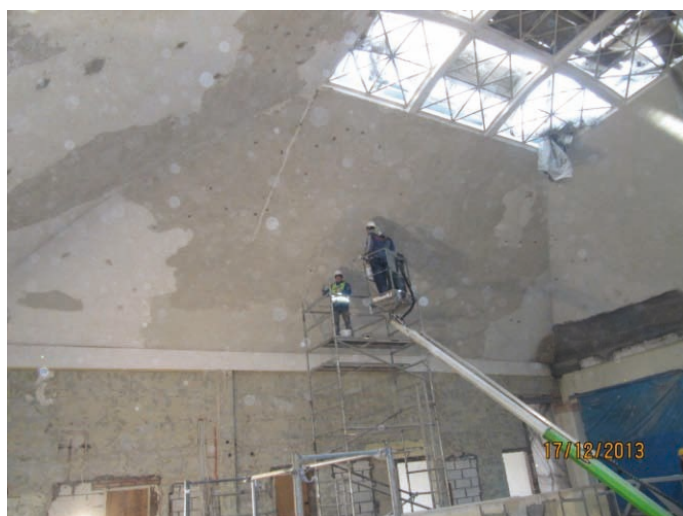
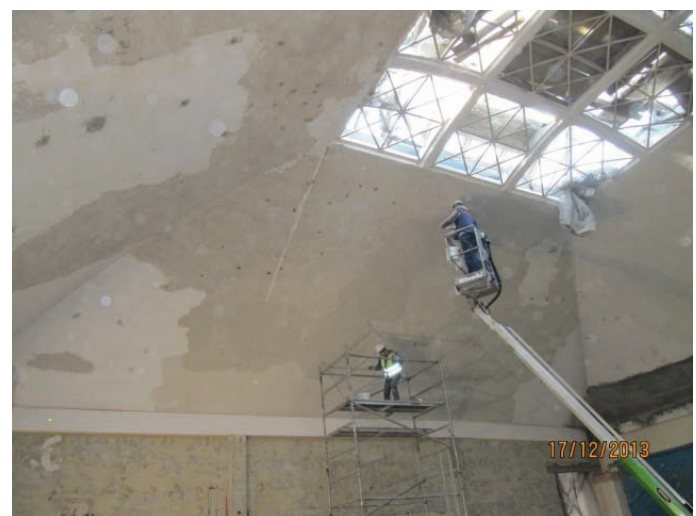
Rys. 12. Naprawa ubytków betonu wewnętrznej powierzchni powłoki kopuły, widok od strony zachodniej (zdjęcia autorów – 17.12.2013)

naprawy ubytków betonu na wewnętrznej powierzchni powłoki kopuły udokumentowane przez autorów podczas wizji lokalnej w dniu 17.12.2013 r.

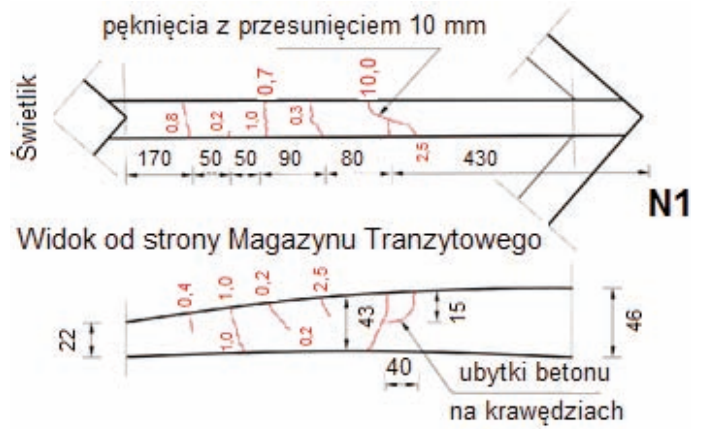
Na rys. 20 pokazano przykładowo obraz zarysowań żebra Ż1, w tym usytuowanie rys w widoku na powierzchnię górną oraz powierzchnię boczną i od strony Magazynu Tranzytowego.

Z analizy morfologii rys wynika, że na zarysowanie żebrowa (rys. 20) w znaczącej mierze wpłynęły czynniki klimatyczne, w tym temperatury. Dotyczyło to nieocieplonych żebrowa na krawędzi dolnej poddanych w okresie zimowym działaniu gradientu temperatury osiągającego $\Delta T_M = 20^\circ$. Ta wartość gradientu mogła być wywoływana różnicą ΔT_M między dolną (ogrzewaną) i górną częścią przekroju belki. Ten czynnik prawdopodobnie spowodował, że wytrzymałość betonu żebrowa zmalała dwukrotnie w stosunku do betonu powłoki. Trudno bowiem przyjąć, że wykonawca zaniżył celowo wytrzymałość betonu żebrowa, które były ważnymi elementami konstrukcji.

Rys. 20. Rysy i pęknięcia żebra Ż1 [6]

zabezpieczenia przed dalszym spadkiem wytrzymałości betonu żeber autorzy zalecili zabezpieczenie ich przed wilgocią i wpływem nadmiernego gradientu temperatury poprzez odpowiednie zewnętrzne warstwy ocieplające.

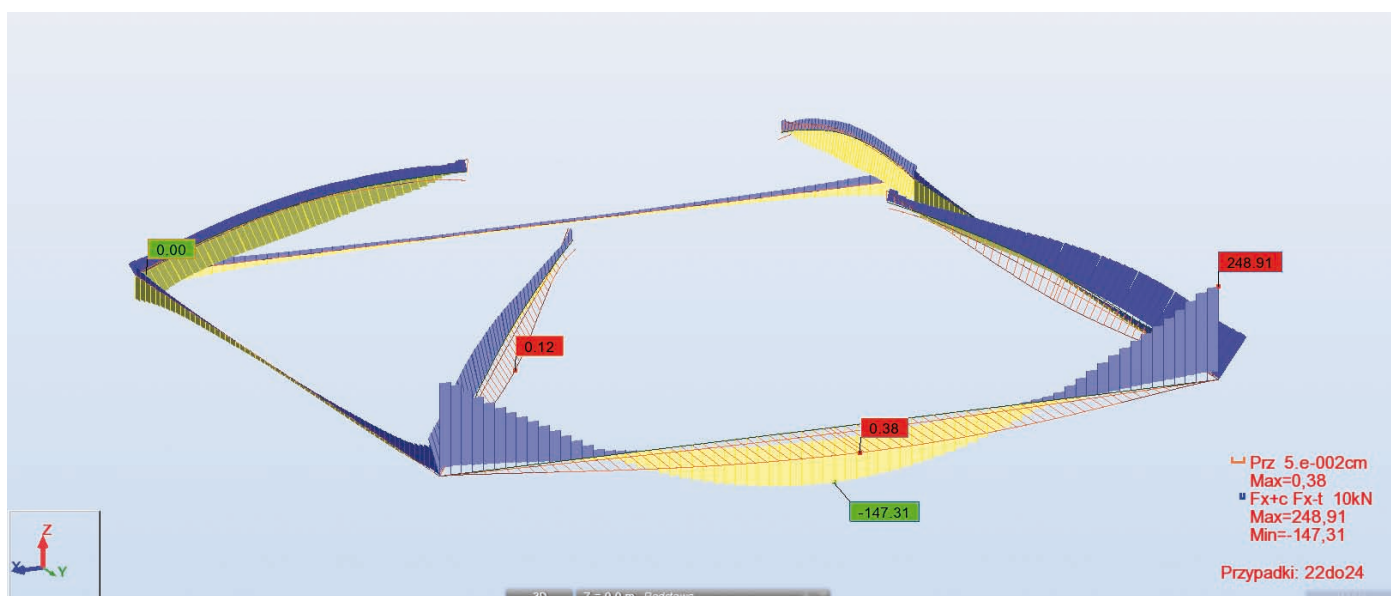
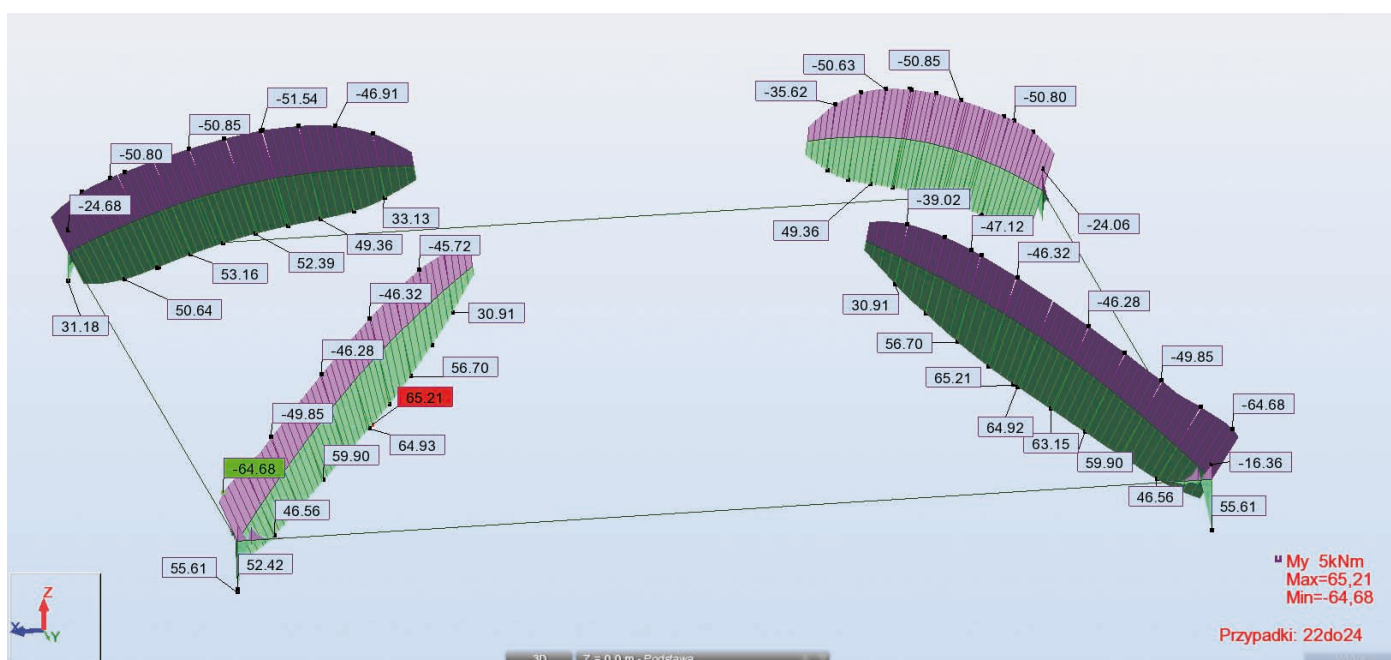
Zdecydowanie większe naprężenie, w tym również rozciągające, wystąpiło w nieocieplonych żebrach ukośnych powłoki, w których to beton w porównaniu do betonu powłoki ma niemal dwukrotnie niższą wytrzymałość, co skutkowało powstaniem intensywnych zarysowań. Na rys. 29 i 30 przedstawiono wykresy sił normalnych i momentów zginających dla żeber powłoki, uwzględniając możliwe oddziaływania, w tym również niekorzystny gradient temperatury.

Rys. 29. Obwiednia sił normalnych oraz przemieszczeń w nieocieplonych żebrach kopuły (kombinacje wszystkich oddziaływań).

Rys. 30. Obwiednia momentów zginających w nieocieplonych żebrach kopuły (kombinacje wszystkich oddziaływań)

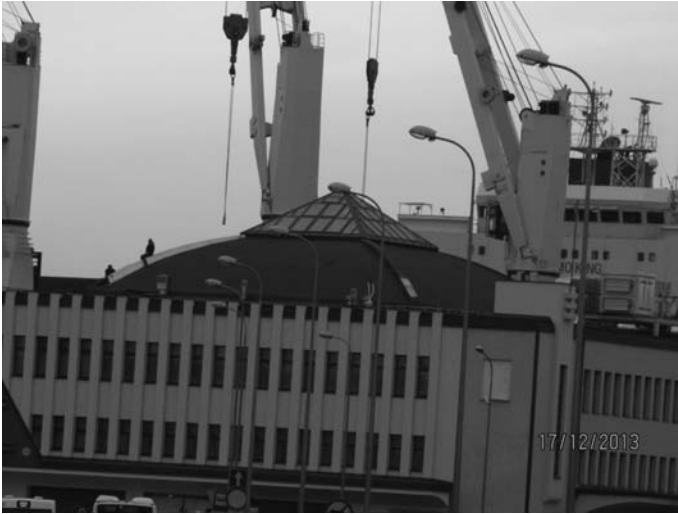
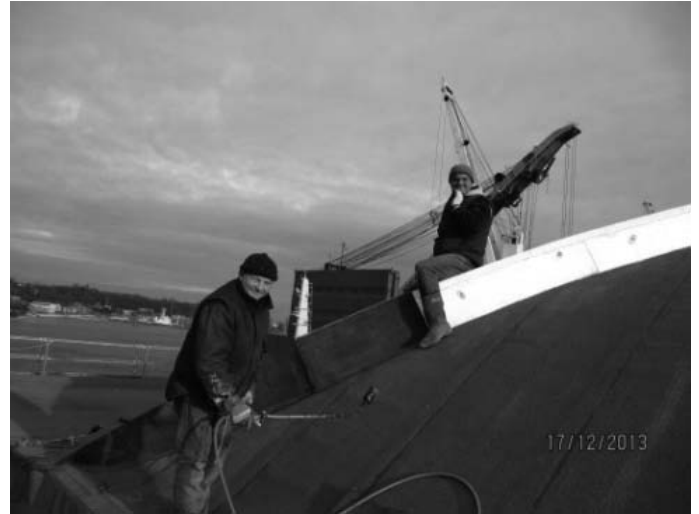
Rys. 33. Prace przy ociepleniu żeber kopuły Dworca Morskiego w Gdyni (17.12.2013)
