## **OCENA STANU POWIERZCHNI KULEK CERAMICZNYCH PO NAGNIATANIU TOCZNYM STALI HARTOWANEJ Cf 53**

**Bogdan ŚCIBIORSKI, Stefan DZIONK, Piotr WASZCZUR, Aleksandra  
WIŚNIEWSKA**

**Politechnika Gdańska, Wydział Mechaniczny, Katedra Technologii Maszyn  
i Automatykacji Produkcji**

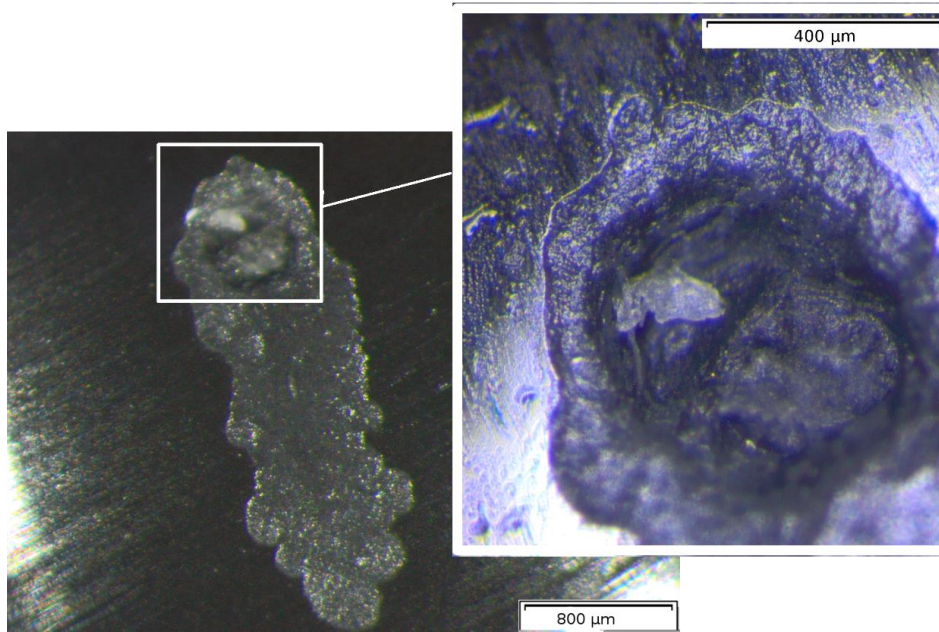
Rysunek 8 przedstawia stan powierzchni kulki, którą zdemontowano z narzędzia nagniatającego. Na powierzchni tej kulki zauważono wykruszenie, które jest skutkiem oddziaływania na powierzchnię dużych sił podczas kontaktu z materiałem obrabianym. Ubytek na powierzchni kulki ma podłużny kształt przy czym z jednej strony występuje w nim

dodatkowa wada, którą powiększono na rys. 8. Można przypuszczać, że tego rodzaju ubytek w powierzchni mógł być spowodowany wadą materiałową występującej w materiale kulki. Przyczynę tę może potwierdzać fakt, iż wykruszenie wystąpiło tylko w jednym miejscu kulki. Tego rodzaju ubytki na powierzchni kulek powodują dodatkowy wypływ cieczy z łożyska hydrostatycznego, co powoduje, że kulka dodatkowo zaciera się w gnieździe narzędzia.

Rys. 8. Fotografia wykruszenia na powierzchni kulki ceramicznej  $\text{Si}_3\text{N}_4$

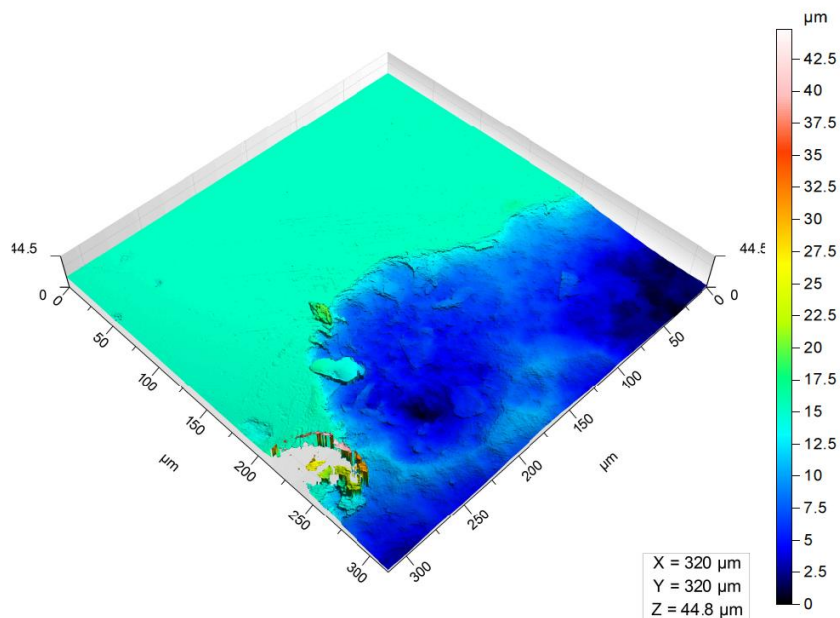
Rys. 9. Wykruszenie na powierzchni kulki ceramicznej  $\text{Si}_3\text{N}_4$

Na rysunku 9 przedstawiono strukturę 3D miejsca wykruszenia na powierzchni kulki. Interesującym elementem jest profil (rys. 10), który na krawędzi wykruszenia przy powierzchni wykazuje powstanie wzniesienia. Tego rodzaju zmiany w strukturze ceramiki nie powinny występować, więc możliwe jest że struktura ceramiki w tym miejscu została zanieczyszczona innym materiałem, co wyjaśniałoby powstawanie tego rodzaju struktur powierzchni.

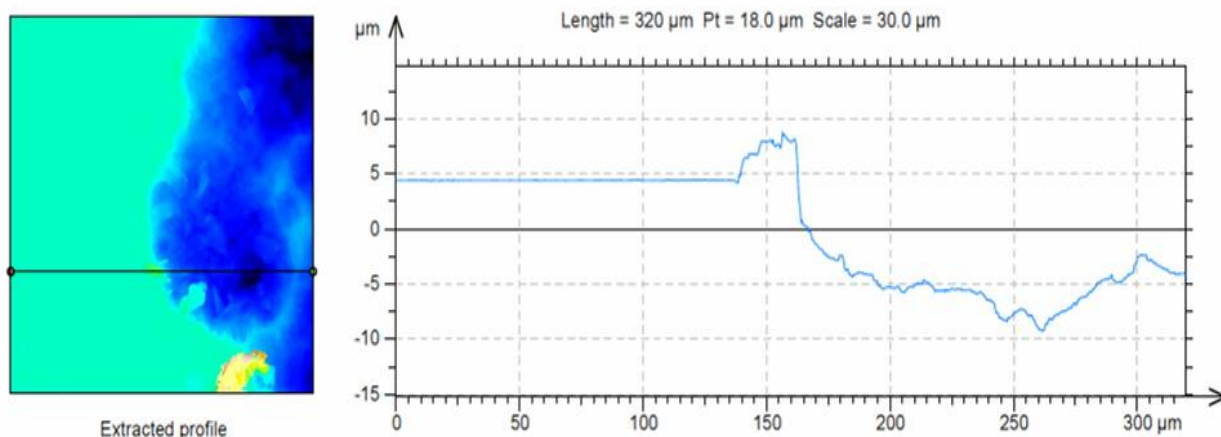
Rys. 10. Profil wykruszenia na powierzchni kulki ceramicznej  $\text{Si}_3\text{N}_4$

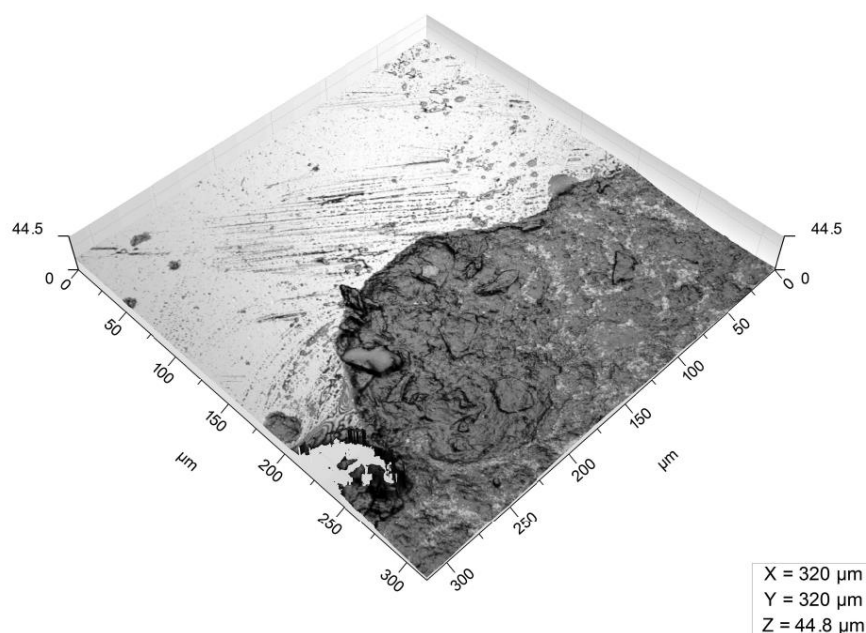
Rys. 11. Wykruszenie na powierzchni kulki ceramicznej  $\text{Si}_3\text{N}_4$

Rysunek 11 przedstawia fotografię wykruszenia powierzchni wykonaną za pomocą mikroskopu konfokalnego. Można na niej zauważyć niewielkie rysy na powierzchni kulki powstałe w trakcie procesu nagniatania jak i strukturę powierzchni po wykruszeniu, która sugeruje niejednorodność w strukturze materiału kulki.

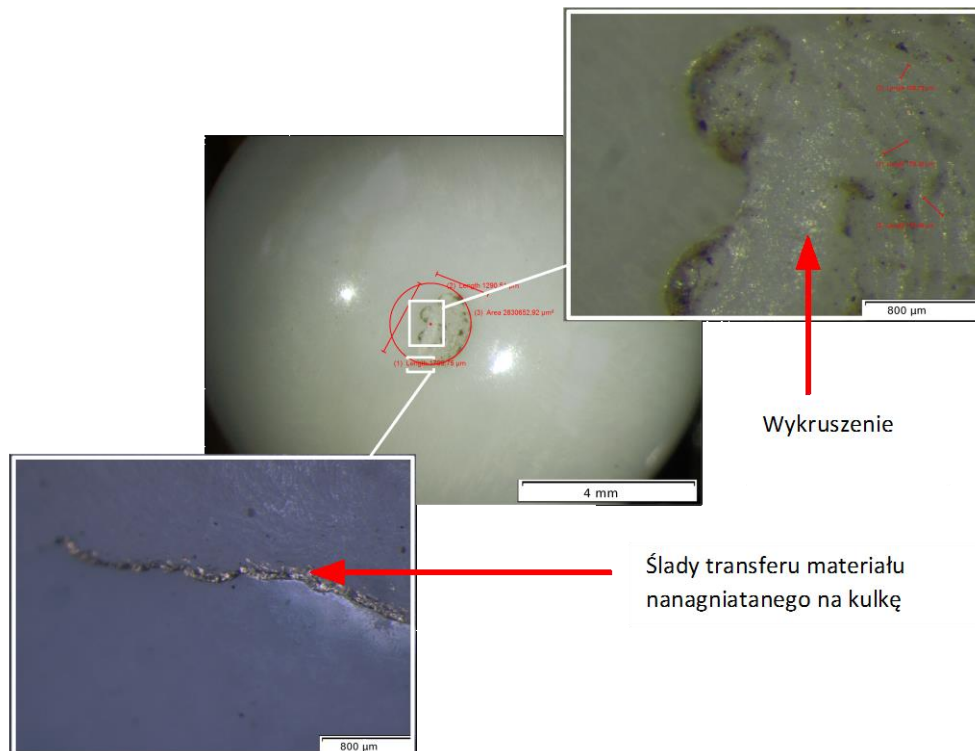
Na rysunku 12 przedstawiono powierzchnię kulki wykonanej ceramiki  $\text{ZrO}_2$ . Na tym rysunku widoczne są rozległe wykruszenia powierzchni. Wykruszenia te są znacznie większe niż dla kulek z ceramiki  $\text{Si}_3\text{N}_4$ . Potwierdza to, iż kulka ta ma małą odporność na miejscowe obciążenia udarowe. Innym zjawiskiem, które wystąpiło na jej powierzchni jest transfer materiału z powierzchni nagniatanej na powierzchnię kulki.

Rys. 12. Wykruszenie na powierzchni kulki ceramicznej  $ZrO_2$

Ślady transferowanego materiału obrabianego na powierzchnię kulki nagniatanej widoczne są na rysunku 12 i 13. Rysunek 13 przedstawia miejsca z transferowanym materiałem nagniatanym podobne są do śladów po nagniataniu ślizgowym. W trakcie procesu nagniatania prawdopodobnie dochodziło do zatrzymań ruchu kulki, które spowodowały utratę poduszki hydrostatycznej poprzez dodatkowy wypływ cieczy przez miejsca wykruszeń.

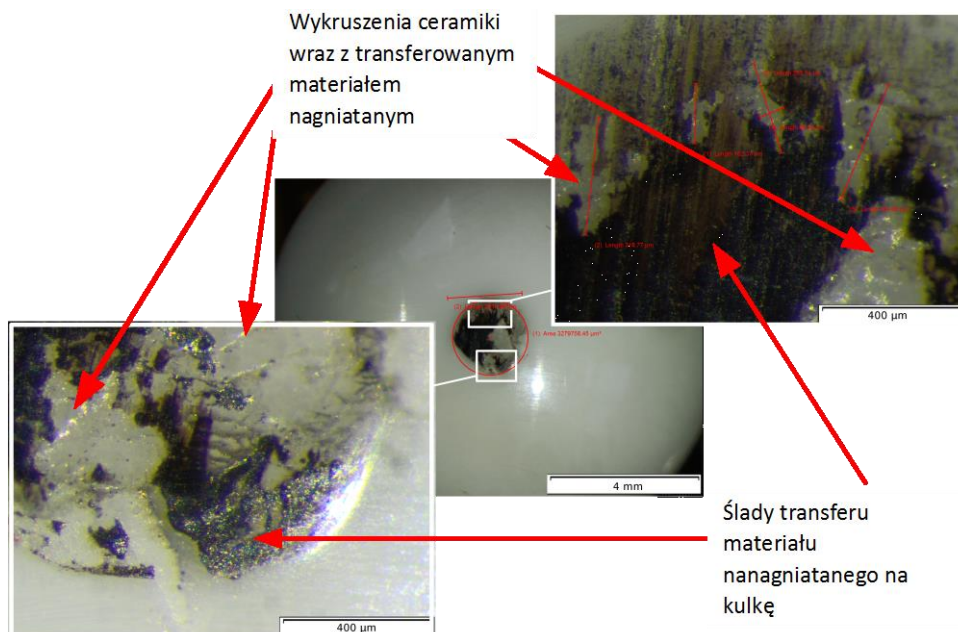
Rys. 13. Wykruszenia na zatartej powierzchni kulki  $ZrO_2$

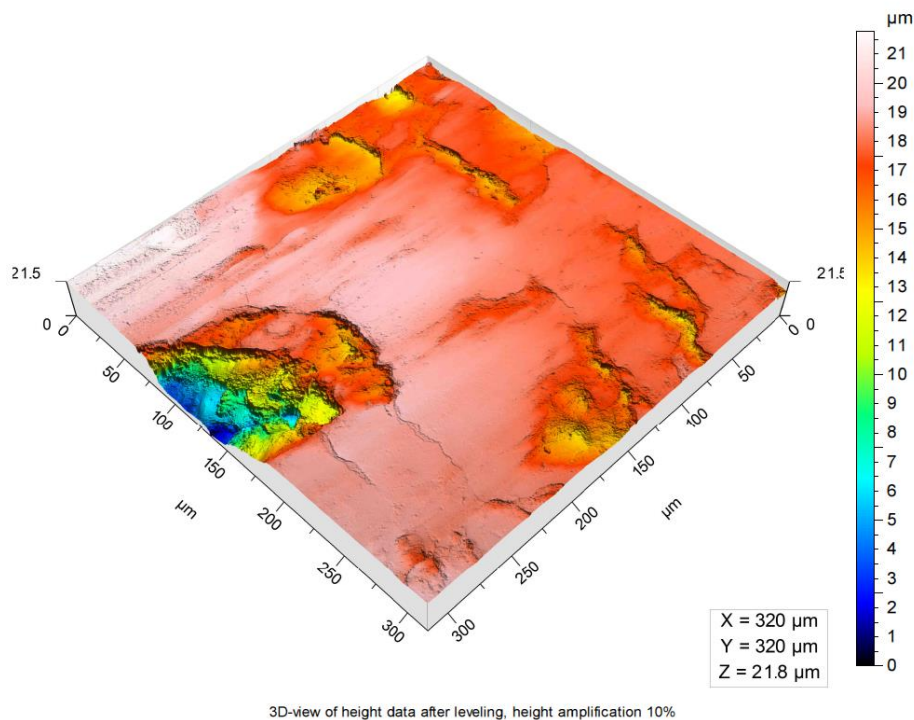
Rys. 14. Wykruszenia na zatartej powierzchni kulki  $ZrO_2$

Struktura wykruszeń powierzchni kulki ceramicznej  $ZrO_2$  przedstawiona na rys. 14 i 15 wskazuje na małą odporność materiału do pracy w warunkach obciążenia występującego podczas nagniatania. Mimo, że ceramika ta ma bardzo wysoką twardość, co przedstawiono na wstępie, to inne jej właściwości, tj. struktura materiału i odporność na obciążenie udarowe powodują, że nie jest to odpowiedni materiał do nagniatania stali hartowanej.

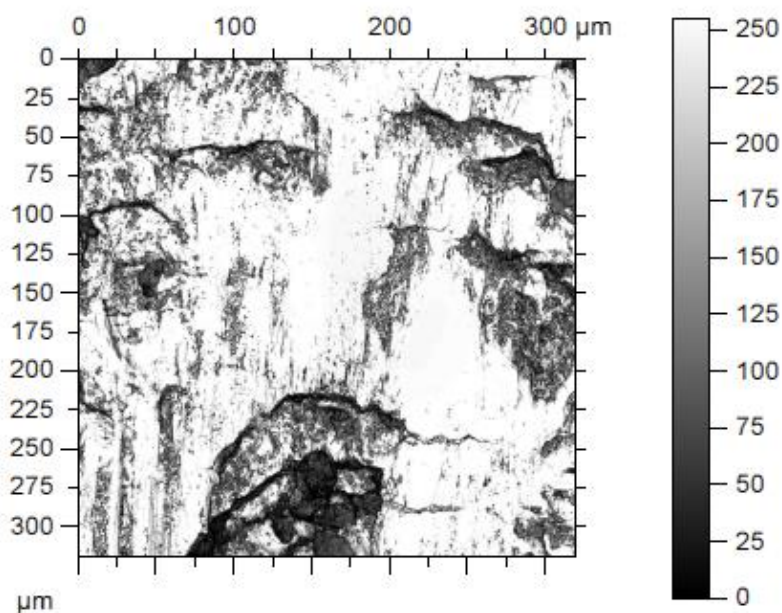
Rys. 15. Struktura wykruszeń kulki  $ZrO_2$

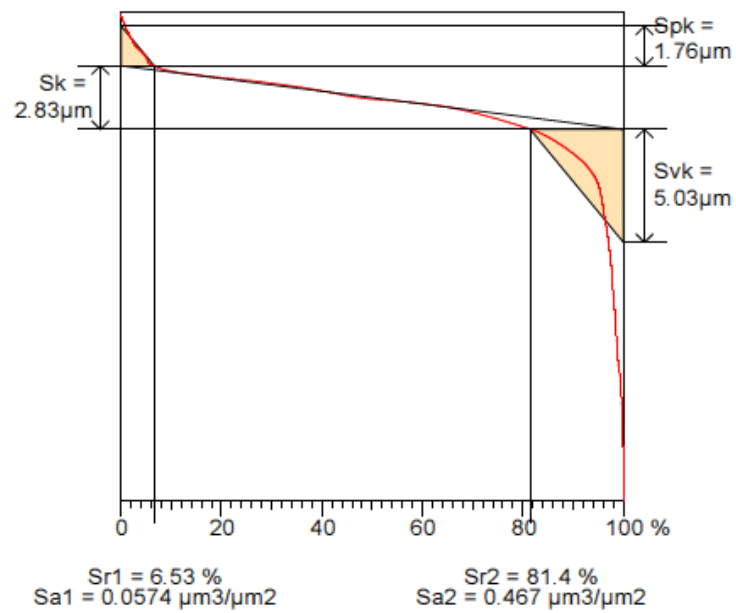
Rys. 16. Struktura udziału materiałowego kulki  $ZrO_2$  po nagniatniu

Na rysunku 16 przedstawiono strukturę udziału materiałowego kuli ceramicznej, którą wykonywano proces nagniatania. Na rysunku tym można zauważyć że w skutek wykruszeń powstają znaczne wgłębienia na jej powierzchni.

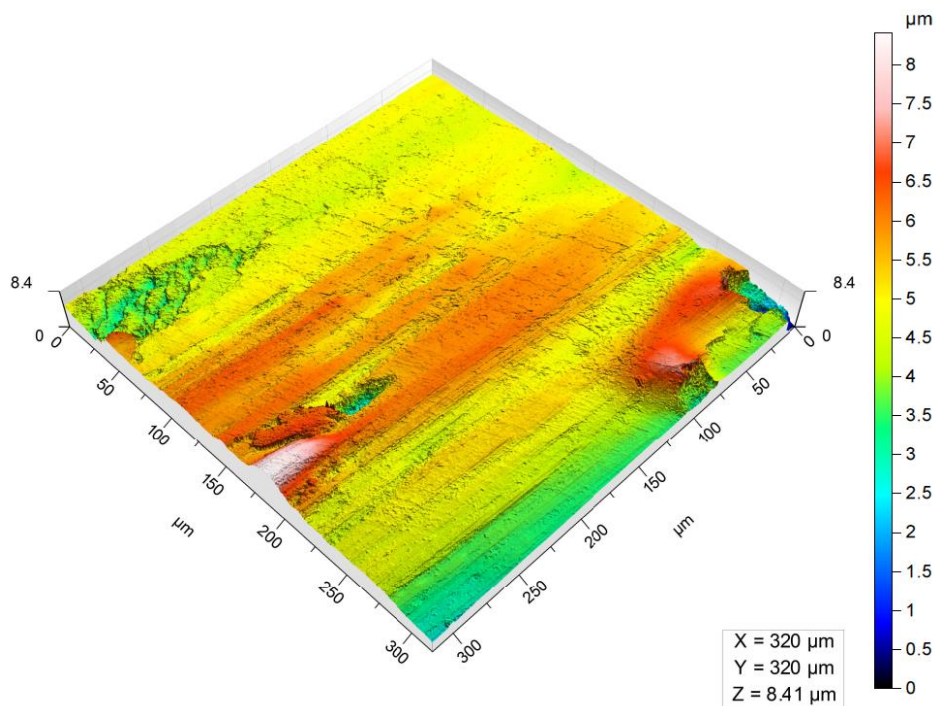
Rys. 17. Wykruszenia na zatartej powierzchni kulki  $ZrO_2$

Struktura powierzchni kuli ceramicznej  $ZrO_2$  poza strefą głównych śladów pracy została przedstawiona na rys. 17. W tych miejscach również pozostają niewielkie ślady zużycia kuli.

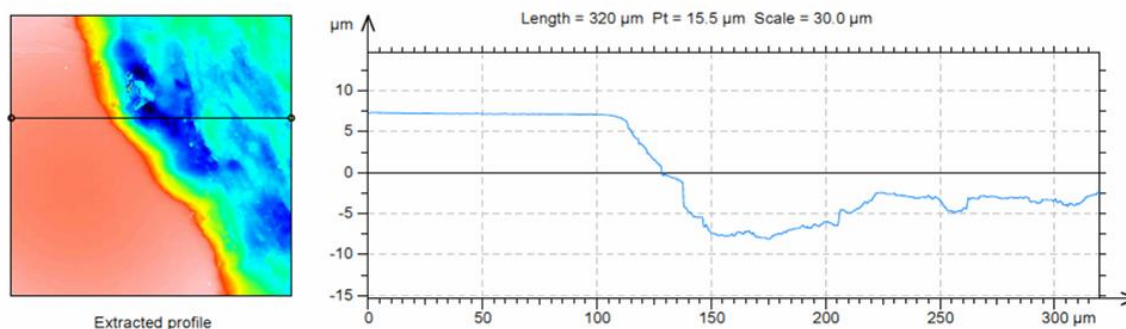
Rys. 18. Widok powierzchni na krawędzi wykruszenia kulki  $ZrO_2$

Na rysunku 18 przedstawiono strukturę powierzchni kulki na krawędzi wykruszenia. Profil tego miejsca przedstawiony na rys. 19 nie wykazuje wzniesienia w porównaniu do kulki  $Si_3N_4$ .

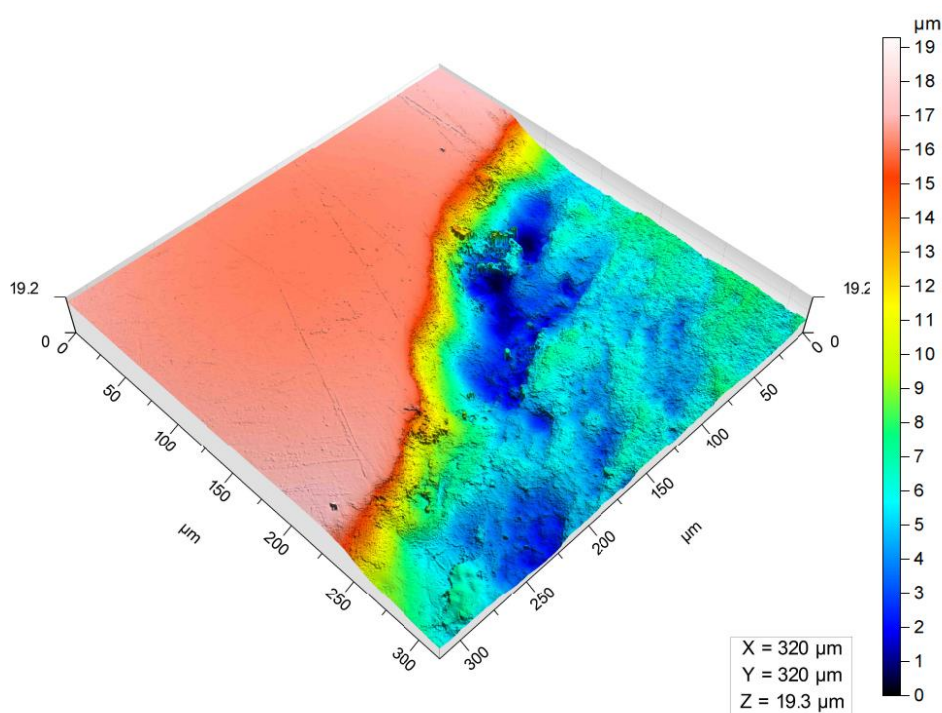
Rys. 19. Profil wykruszenia – kulka ceramiczna  $ZrO_2$

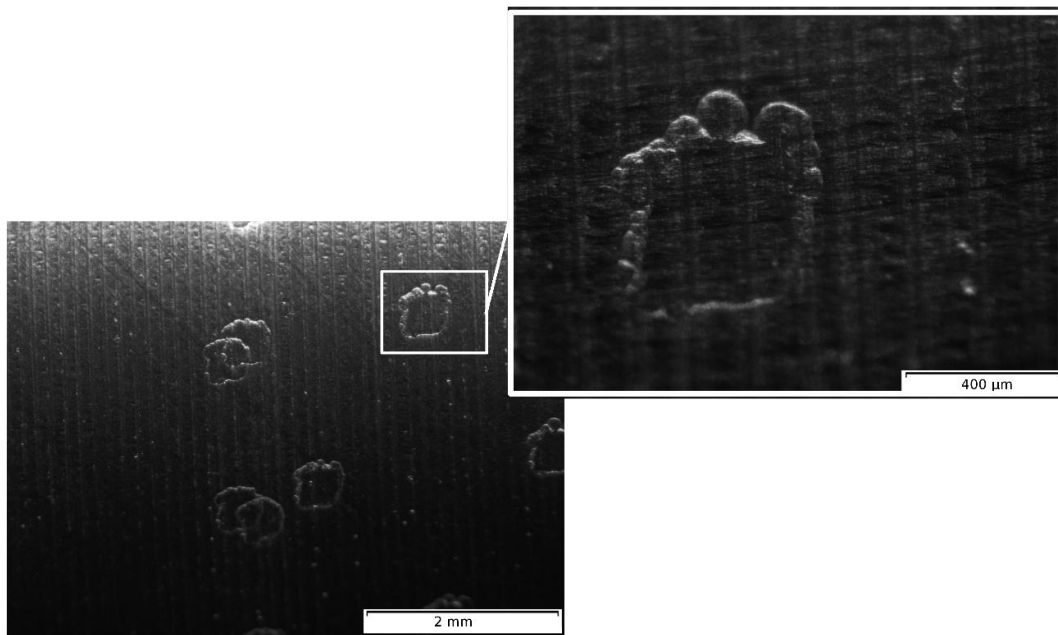
Strukturę powierzchni nagniataną kulką ceramiczną  $ZrO_2$  przedstawiono na rys. 20. Na tej powierzchni widoczne są ślady wykruszenia powierzchni kulki nagniatającej, które stanowią powtarzający się wzór odbity na powierzchni. Z odbitego wzoru (rys. 21) można wnioskować, że miejsce wykruszenia składa się z wielu małych „odłupań” powierzchni i tworzy nieregularny obrys.

Rys. 20. Powierzchnia wałka ze stali hartowanej Cf53(C53) o twardości 64HRC z widocznymi śladami odbicia wykuszającej się kulki  $ZrO_2$  (300bar)

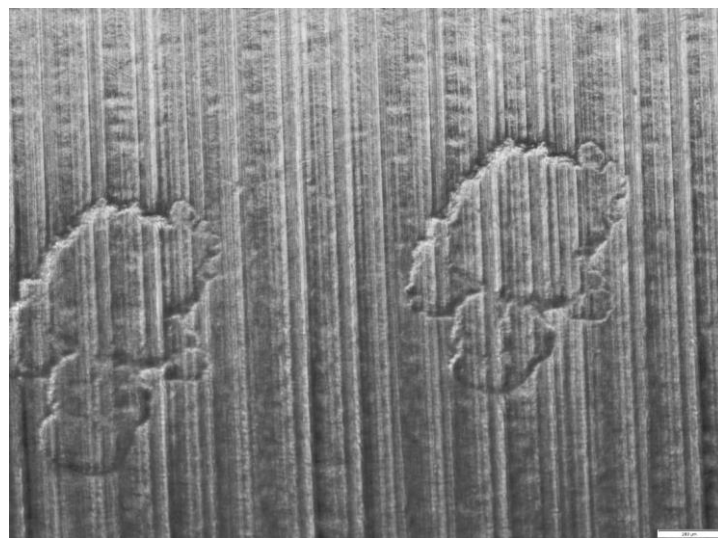
Rys. 21. Powierzchnia wałka ze stali hartowanej Cf53 (64HRC): 1- odbicia wykuszającej się kulki  $ZrO_2$  podczas nagniatania z ciśnieniem 400 bar

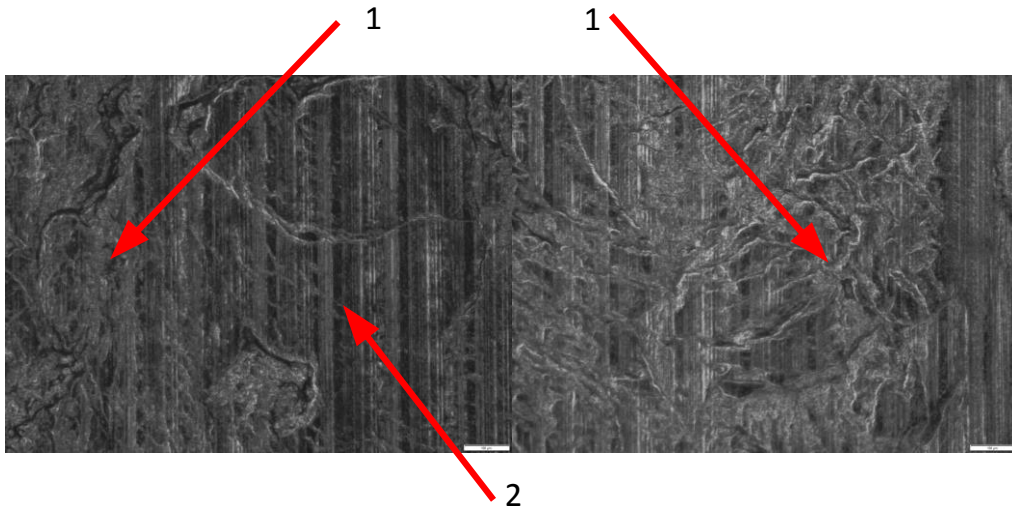
Na rysunku 22 przedstawiono strukturę powierzchni elementu nagniatanego kulką ceramiczną  $Si_3N_4$  na której uszkodzenia kulki wielokrotnie się odbiły tworząc specyficzną strukturę powierzchni.

Rys. 22. Powierzchnia wałka ze stali hartowanej Cf53 (C53) o twardości 64HRC: 1- odbicia wykuszającej się kulki Si<sub>3</sub>N<sub>4</sub> podczas nagniatania z ciśnieniem 400 bar, 2- powierzchnia nagniatana

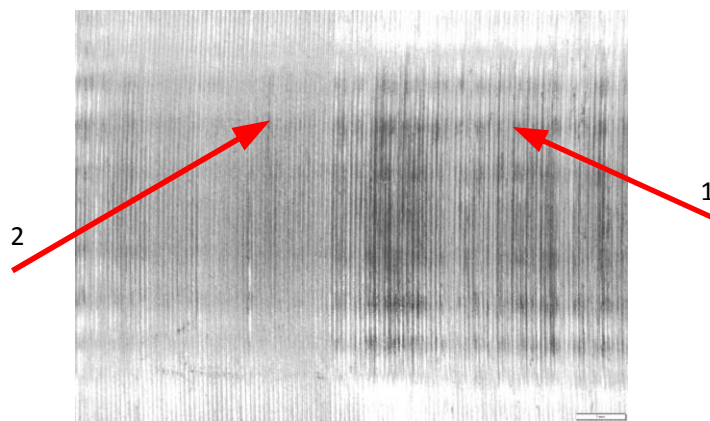
Podobnie wygląda struktura powierzchni po nagniataniu kulką ZrO<sub>2</sub>. Wykruszenia na powierzchni kulki powodują powstawanie dodatkowych nierówności powierzchni elementu nagniatanego. Rysunek 23 przedstawia porównanie powierzchni toczonej i nagniatanej zatartą kulką ZrO<sub>2</sub>. Zatarta kulka zablokowała się w gnieździe narzędzia, co spowodowało nagniatanie ślizgowe.

Rys. 23. Wałek – stal hartowana Cf53 (64HRC): 1- przypalenia powierzchni spowodowane zatarciem się kulki (ZrO<sub>2</sub>) ciśnienie na agregacie nagniatającym 400 bar, 2- powierzchnia po toczeniu

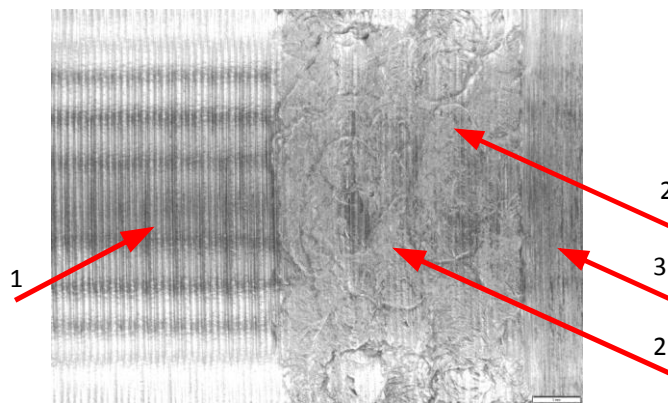
Natomiast zablokowanie się kulki w gnieździe narzędzia nagniatającego powoduje nagniatanie ślizgowe powierzchni, którego rezultaty przedstawiono na rys. 24. W tym przypadku duża siła nagniatania i twardy materiał powodują przypalenia na powierzchni nagniatanej, co przedstawia (1) na rys 24.

Rys. 24. Wałek – stal hartowana Cf53 (64HRC): 1- przypalenia na powierzchni od poślizgu kulki  $\text{Si}_3\text{N}_4$  - ciśnienie na agregacie nagniatającym 400 bar, 2- powierzchnia nagnieciona, 3- powierzchnia z zatarciami
