OCENA STANU POWIERZCHNI KULEK CERAMICZNYCH PO NAGNIATANIU TOCZNYM STALI HARTOWANEJ Cf 53

**Bogdan ŚCIBIORSKI, Stefan DZIONK, Piotr WASZCZUR, Aleksandra
WIŚNIEWSKA**

**Politechnika Gdańska, Wydział Mechaniczny, Katedra Technologii Maszyn
i Automatykacji Produkcji**

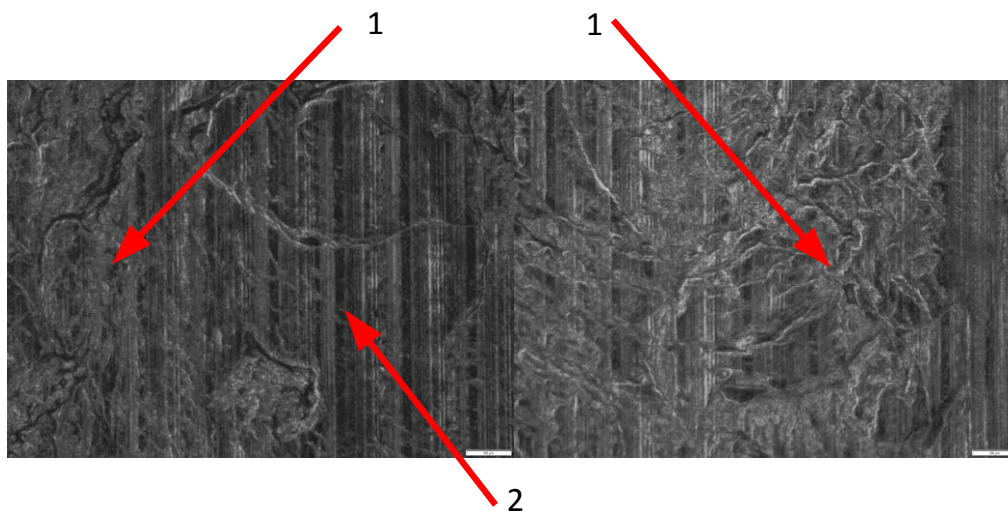
Na rysunku 22 przedstawiono strukturę powierzchni elementu nagniatanego kulką ceramiczną Si_3N_4 na której uszkodzenia kulki wielokrotnie się odbiły tworząc specyficzną strukturę powierzchni.

Rys. 22. Powierzchnia wałka ze stali hartowanej Cf53 (C53) o twardości 64HRC: 1- odbicia wykuszającej się kulki Si3N4 podczas nagniatania z ciśnieniem 400 bar, 2- powierzchnia nagniatana
