Problemy diagnostyki szyn kolejowych w torach i rozjazdach

Dr inż. Sławomir Grulkowski, dr inż. Zbigniew Kędra, mgr inż. Jerzy Zariczny
Politechnika Gdańska, Wydział Inżynierii Lądowej i Środowiska

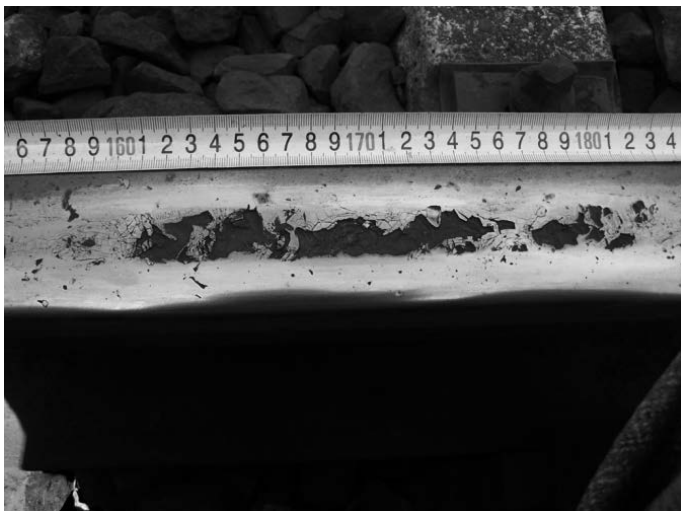
Rys. 1. Wada *shelling* powierzchni tocznej

Na powierzchni tocznej główki szyny występują deformacje podobne do zużycia falistego, czyli cykliczne nierówności pionowe, na długości których, w trakcie rozwoju wady, dochodzi do złuszczenia się materiału. Złuszczenia mogą osiągnąć głębokość do kilku milimetrów (rys. 1). *Shelling* powierzchni tocznej jest w większości przypadków wadą wielokrotną. Prowadzone przez autorów od października 2010 roku badania wad w szynach wykazały, że wada 225 wybuksowanie w późniejszej fazie rozwoju może przekształcić się w wadę 2221 *shelling* powierzchni tocznej.

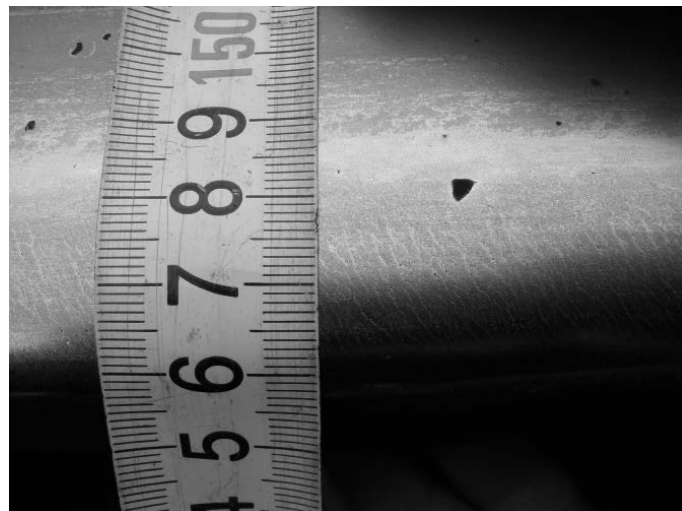
Rys. 2. Wada *head check* – rysy na powierzchni tocznej główki szyny

Występuje na wewnętrznej krawędzi powierzchni tocznej główki szyny, w większości przypadków w zewnętrznym toku szynowym na długości łuków poziomych i krzywych przejściowych, czyli w miejscach oddziaływania siły odśrodkowej. Powstaje również na odcinkach prostych oraz na długości rozjazdów kolejowych. Przyjmuje postać równoległych rys lub szczelin o rozstawie od 1 mm do kilku centymetrów, zależnie od warunków techniczno-eksploatacyjnych w danej lokalizacji oraz gatunku stali szynowej. Wada *head check* w zależności od fazy rozwoju przybiera formę jednorodnych i regularnych rys propagujących przeciwnie do kierunku jazdy pociągów (rys. 2), rys z łuskami powstałymi w wyniku oddzielenia się części materiału wskutek propagacji rys równoległe do wewnętrznej krawędzi powierzchni tocznej główki szyny (rys. 3) lub szczelin z zaciemnionymi zagłębieniami po stronie przeciwnej do kierunku jazdy pociągów (rys. 4).

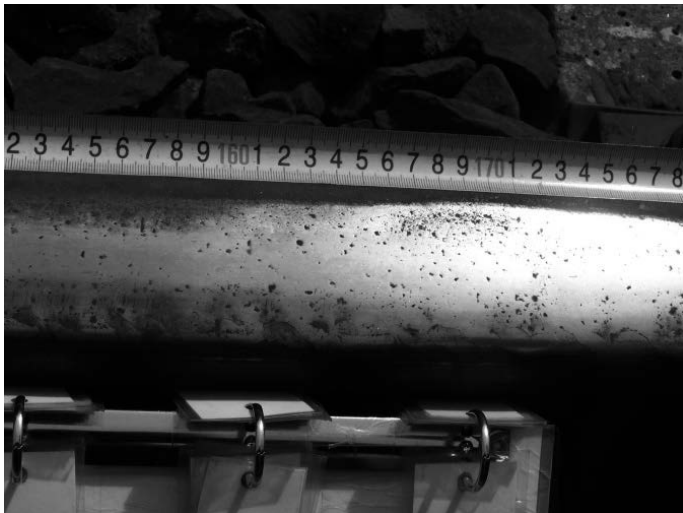
Rys .3. Wada *head check* – rysy z powstającymi łuskami

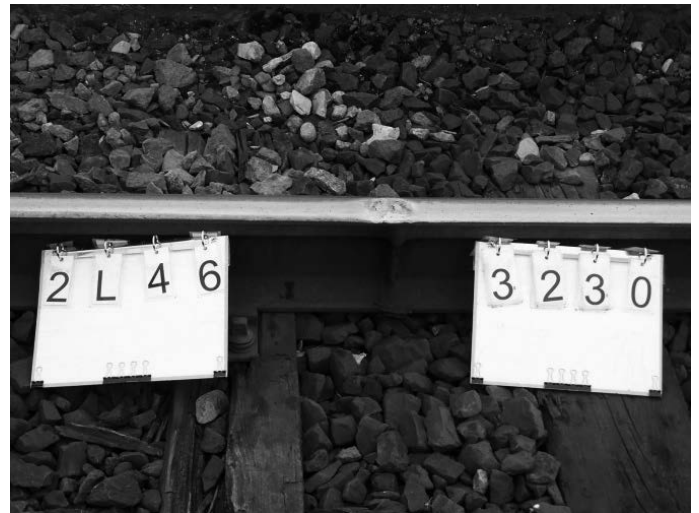
Rys. 6. Wada *squat* w strefie złącza

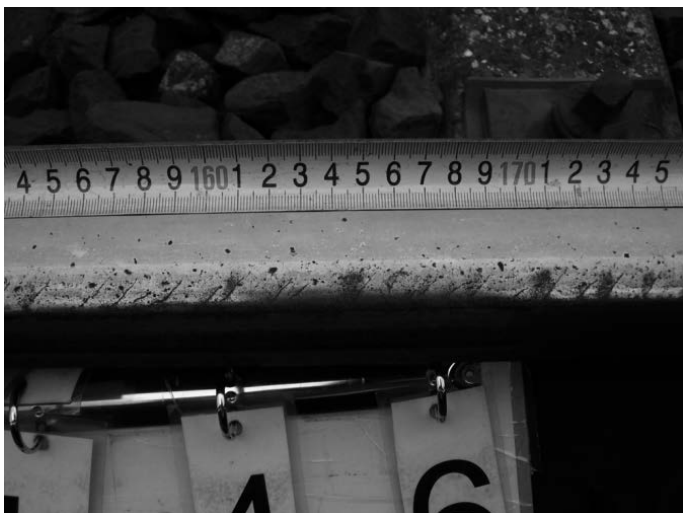
Rys. 4. Wada *head check* – rysy z zaciemnionymi zagłębieniami

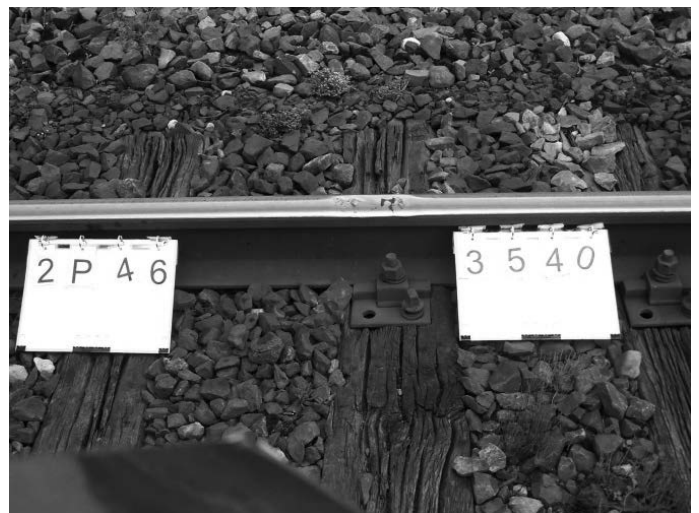
Rys. 7. Wada *squat* – zły stan podkładów, przytwierdzeń i podsypki

- w strefach częstych rozruchów i hamowań taboru kolejowego,
- w lokalizacjach o złym stanie technicznym pozostałych elementów nawierzchni kolejowej (rys. 7, 8 i 9),
- na wzniesieniach o pochyleniach do 4,0‰.

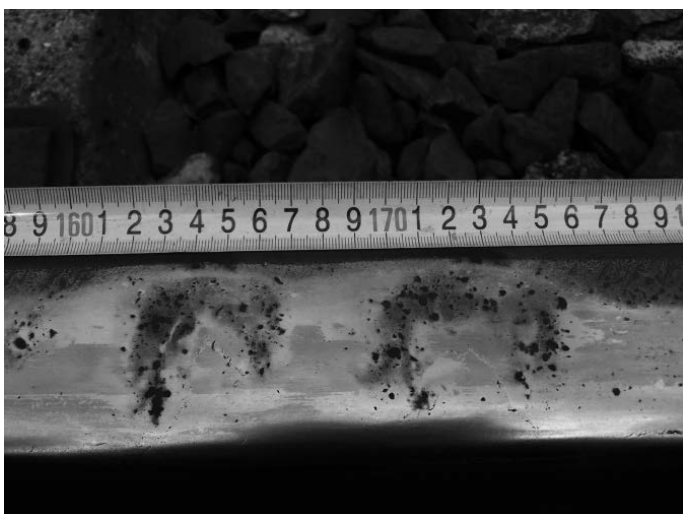
Powstaje na powierzchni tocznej główki szyny w strefie styku koła z szyną. Przyjmuje postać zaciemnionego zagłębienia zawierającego pęknięcie w kształcie półkolistym lub w kształcie litery V (rys. 5). *Squat* występuje w losowych lokalizacjach jako wada pojedyncza lub wielokrotna. Często jest wykrywany w strefach złączy (rys. 6), wówczas jest klasyfikowany jako wada powstała podczas procesu łączenia szyn. Prowadzone przez Autorów badania wad w szynach wykazały, że wady 224 miejscowe wgniecenie powierzchni tocznej oraz 225 wybuksowanie w późniejszej fazie rozwoju mogą przekształcić się w wadę 227 *squat*.

Rys. 5. Typowe postacie wady *squat* – po lewej pęknięcie w kształcie litery V, po prawej pęknięcie w kształcie półkolistym

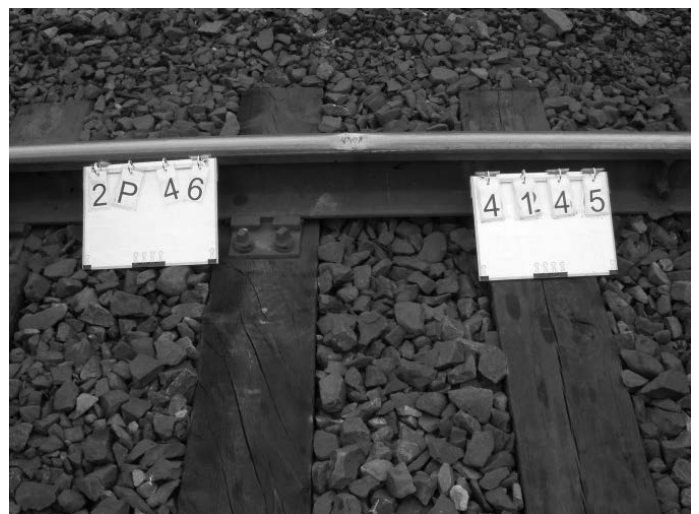
Rys. 8. Wada *squat* – brak przytwierdzenia szyny do podkładu

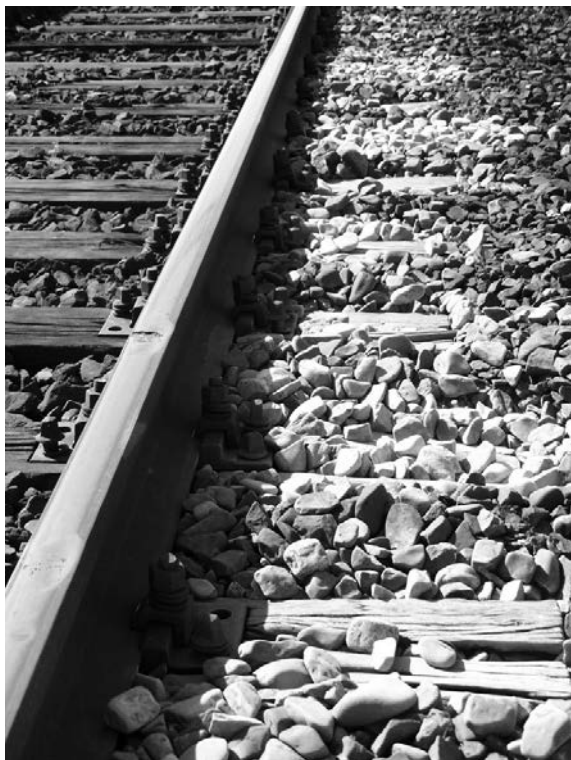
Rys. 9. Wada *squat* – wychłapki na długości kilku podkładów

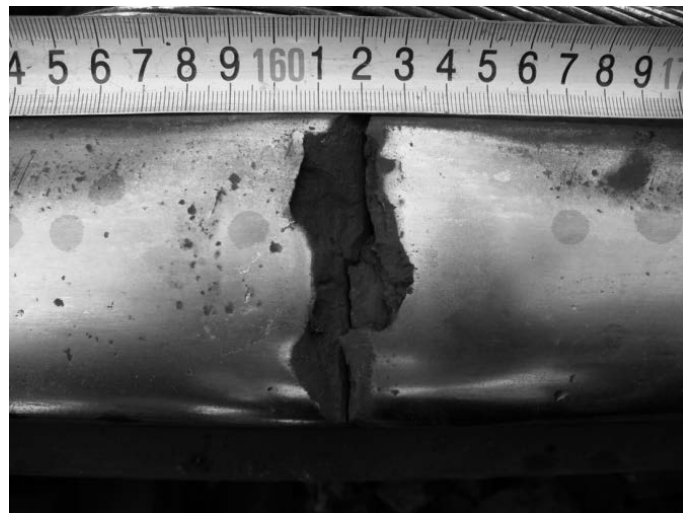
Rys. 11. Złamanie szyny spowodowane rozwojem wady *squat*

Dotychczasowe badania wskazują, że do złamania szyny dochodzi po osiągnięciu przez wadę *squat* głębokości około 6 mm (rys. 10, 11).

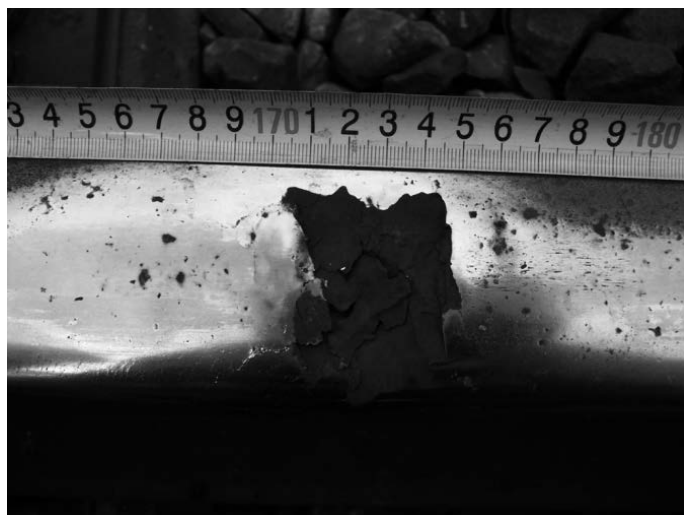
Rys. 10. Wada *squat* w późniejszej fazie rozwoju

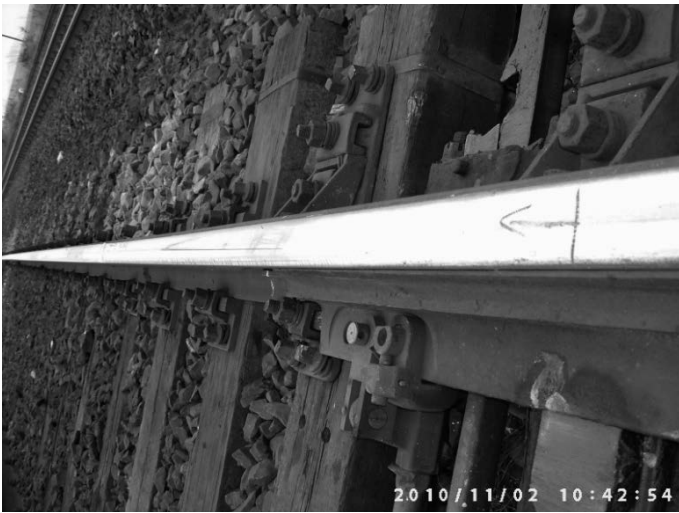
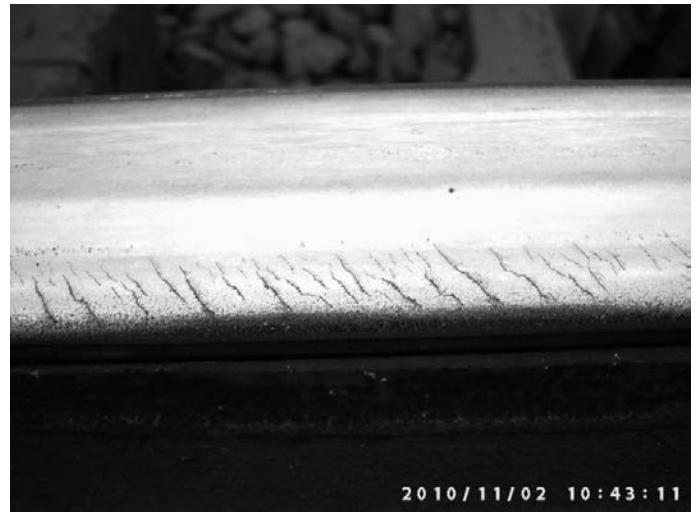
W rozjazdach kolejowych najczęściej spotykanym uszkodzeniem kontaktowo-zmęczeniowym powierzchni tocznej główki szyny lub iglicy jest wada typu *head check* (rys. 12). Natomiast uszkodzenia typu *squat* w praktyce występują bardzo rzadko, głównie na powierzchni dzioba krzyżownicy (rys. 13).

Wady te bardzo często występują na początku rozjazdu (zwrotnicy), pomiędzy stykiem przediglicowym i ostrzem iglicy (rys. 12) oraz w różnych miejscach na całej długości iglicy i opornicy prostej (rys. 14 i 15). Mogą również pojawiać się na szynach łączących toru zasadniczego, dziobie i szynach zewnętrznych krzyżownicy (rys. 16).

Rys. 12. Wady head check na powierzchni tocznej opornicy

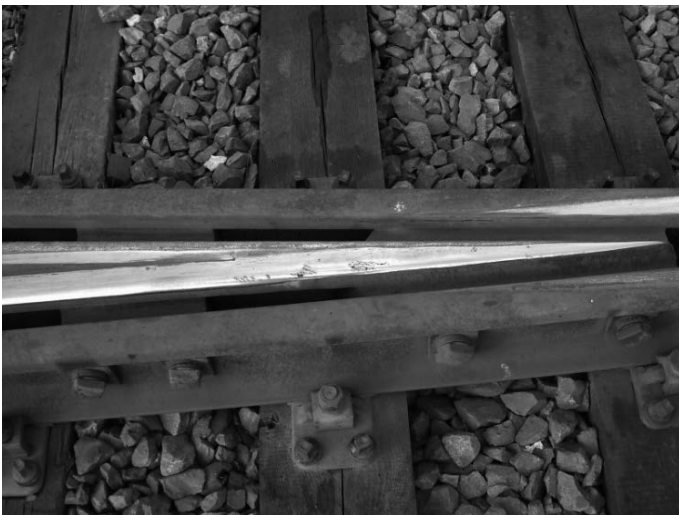
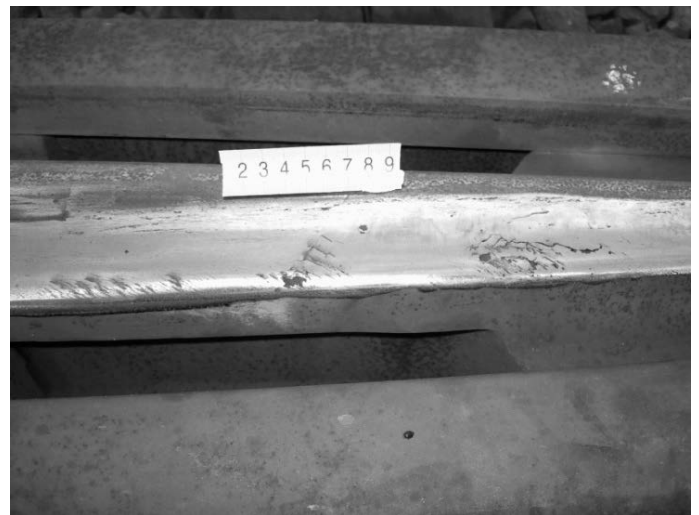
Rys. 13. Uszkodzenia na powierzchni dzioba krzyżownicy

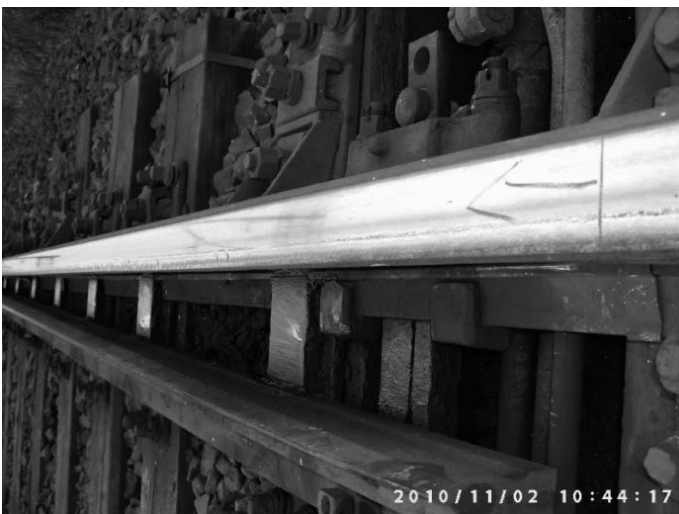
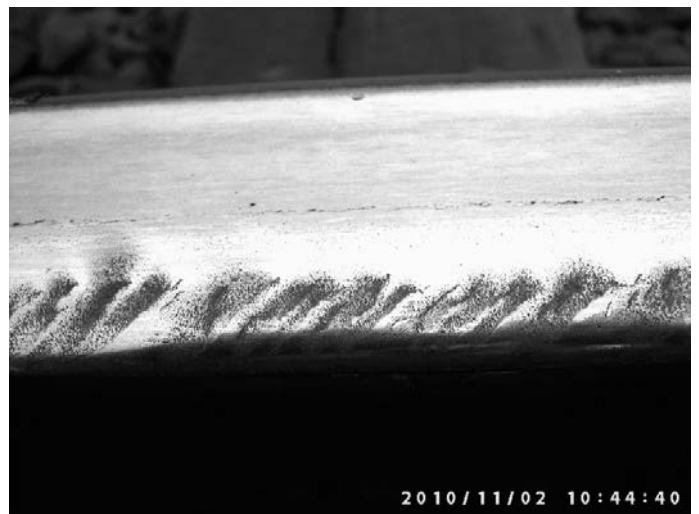
Rys. 14. Wady head check na powierzchni tocznej opornicy

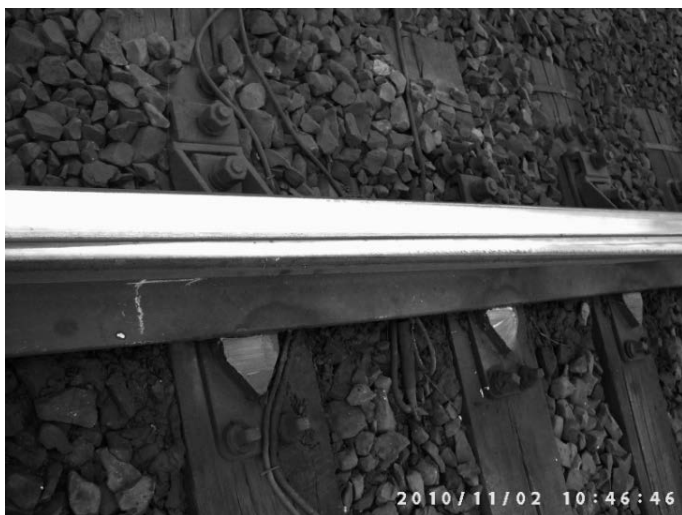
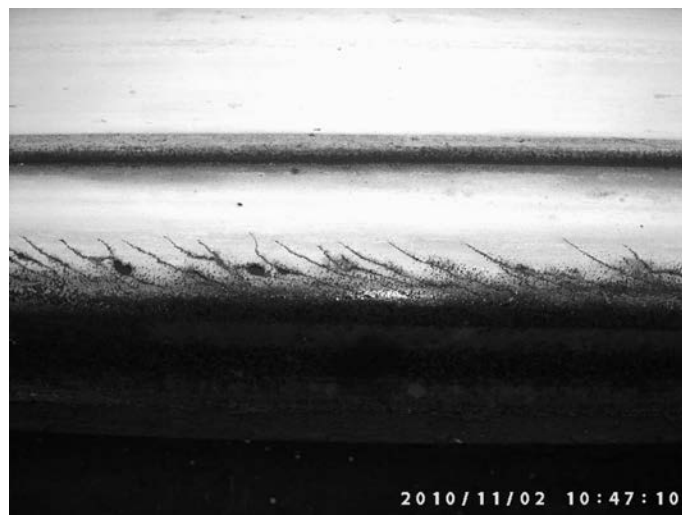
Rys. 15. Uszkodzenia *head check* na powierzchni toczonej iglicy prostej

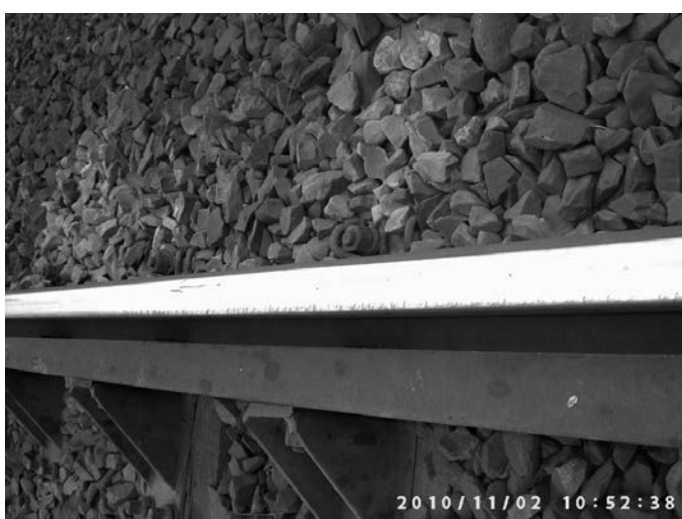
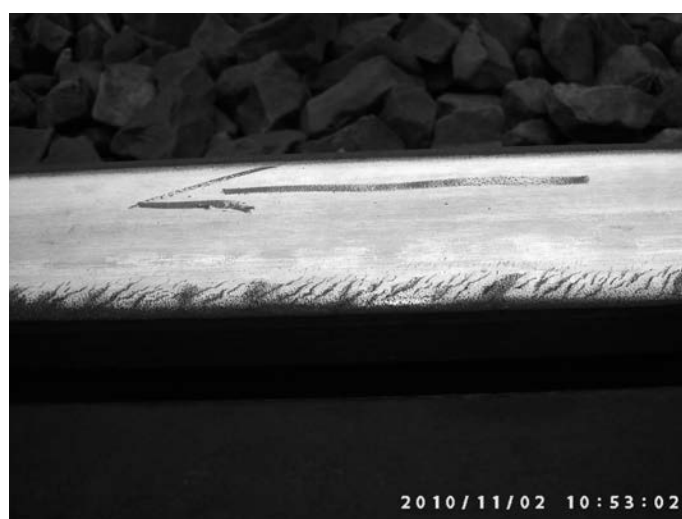
Rys. 16. Uszkodzenia *head check* na powierzchni toczonej szyny przy kierownicy
