## **ŁOŻYSKOWANIE WAŁÓW PRZEKŁADNI TURBIN WIATROWYCH – PROBLEMY EKSPLOATACYJNE**

### **BEARING SYSTEMS OF WIND TURBINES – MAINTENANCE PROBLEMS**

Na farmie wiatrowej Karścino zainstalowano 60 turbin produkcji firmy Fuhrlander typu FL MD-77 o mocy 1,5 MW i średnicy wirnika wynoszącej 77 m. Maszyny nie są wyposażone w układy wibrodiagnostyczne, a stan techniczny łożysk i zębów przekładni oceniany jest za pomocą endoskopii – w obserwowanym okresie przeprowadzono endoskopie, podczas których stwierdzono różne stany awaryjne – ich rozkład przedstawiony jest na **Rys. 6**.

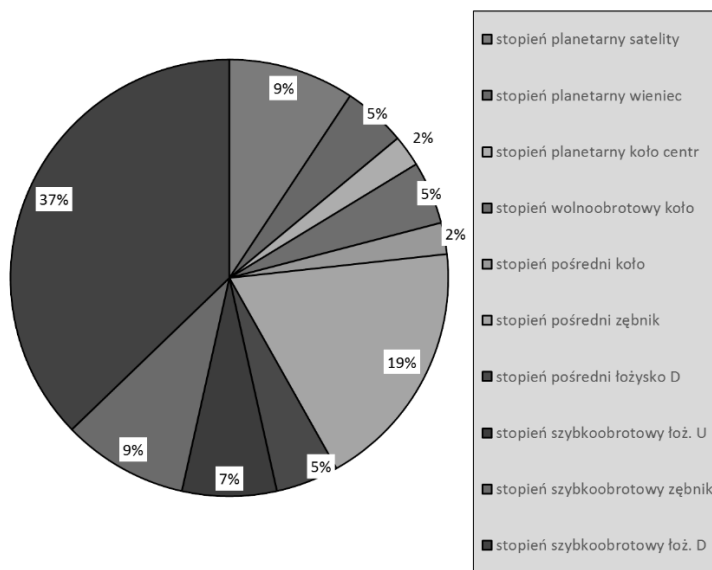
**Rys. 6. Częstotliwość uszkodzeń poszczególnych elementów przekładni na podstawie endoskopii**

Wyniki wykazują podobne prawidłowości do notowanych na świecie, ponad połowę awarii stwierdzono w obrębie wału szybkoobrotowego, w tym zwłaszcza łożyska na wyjściu przekładni (37%), kolejnym elementem o dużej awaryjności był zębnik stopnia pośredniego – 19%, oraz satelity stopnia planetarnego – 9%. Awarie łożysk stwierdzane za pomocą endoskopii charakteryzowały się zazwyczaj znacznym stopniem zaawansowania, typowy przykład pokazano na **Rys. 7**.

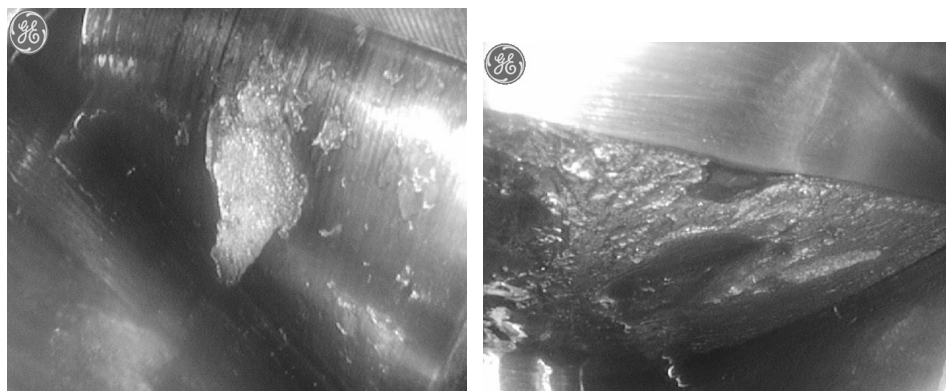
Konsekwencje poszczególnych rodzajów uszkodzeń są zróżnicowane – uszkodzone łożyska wałka szybkoobrotowego wymieniane są bez demontażu przekładni, natomiast wszelkie inne uszkodzenia, a zwłaszcza złamania zębów wymagają wymiany przekładni, co wiąże się ze znacznymi kosztami związa-

**Rys. 7. Przykładowe obrazy z endoskopii łożysk**

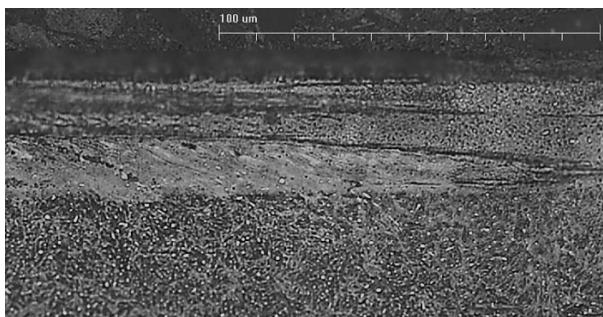
Widoczna na **Rys. 8** biała strefa powstała prawdopodobnie w wyniku dużych nacisków i/lub wysokiej temperatury. Wykonane pomiary mikrotwardości wykazały, że twardość białej strefy (886 HV<sub>0,1</sub>) jest znacznie większa niż rdzenia (809 HV<sub>0,1</sub>).

**Rys. 8. Biała strefa pod powierzchnią łożyska**

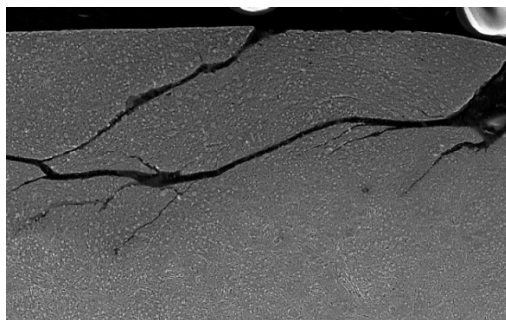
Ukierunkowanie struktury na **Rys. 9** wskazuje na odkształcenie plastyczne warstwy wierzchniej.

**Rys. 9. NU 2324 widoczne pod powierzchnią odkształcenia plastyczne pierścienia**

Stal łożyskowa po obróbce cieplnej ma twardość powyżej 60 HRC, dlatego by doszło do odkształcenia plastycznego (a nie pęknięć) poza przeciążeniami i prawdopodobnym poślizgiem elementu tocznego, w analizowanym obszarze temperatura musiała być znacznie podwyższona.

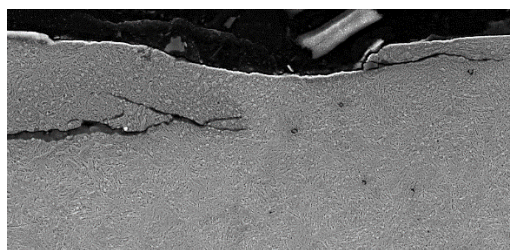
Na fotografiach mikroskopowych zglądów poprzecznych elementów łożysk tocznych zaobserwować można liczne pęknięcia, z których większość nie ma typowego charakteru zmęczeniowego. Spektakularnym przykładem wyjątku może być fotografia przedstawiona na **Rys. 10**, na której udało się uchwycić zainicjowane pęknięcie zmęczeniowe na pewnej głębokości pod powierzchnią (gdzie występuje punkt maksymalnych naprężeń stycznych – tzw. punkt Biela-jewa) w utajonej fazie nukleacji, dopiero propagujące ku powierzchni.

**Rys. 10.** NU 230 pęknięcie zmęczeniowe pod powierzchnią walczka
