Ocena uszkodzeń studni i wpustów ulicznych w Gdańsku

Marek Pszczoła, Roman Edel, Estera Górecka, Ilona Papkow

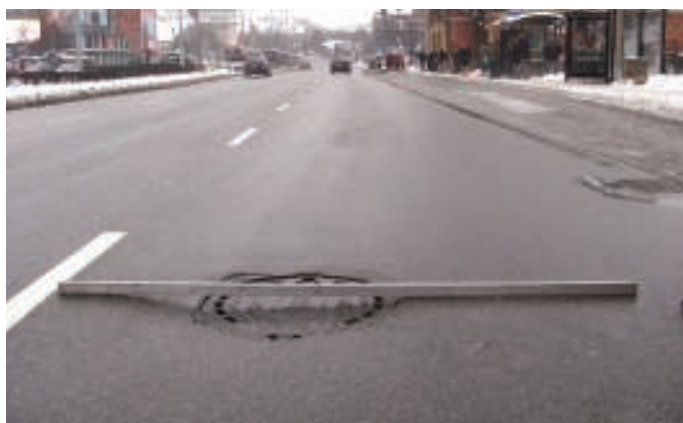
Przypadek 1 – urządzenia uzbrojenia podziemnego są zapadnięte. Przykład takiej sytuacji przedstawiono na rysunku 1.

Szczególnie istotny jest fakt występowania zapadnięć studni i wpustów ulicznych zlokalizowanych na odcinkach ulic, na których stosunkowo niedawno przeprowadzono remont. Przedstawiony na (rys. 1) odcinek ulicy Podwale Grodzkie został wyremontowany w roku 2008, a więc jego okres eksploatacji do chwili przeprowadzonej oceny w roku 2013 wyniósł 5 lat.

1. Przykład zapadniętej studni kanalizacyjnej zlokalizowanej na odcinku ulicy Podwale Grodzkie w Gdańsku

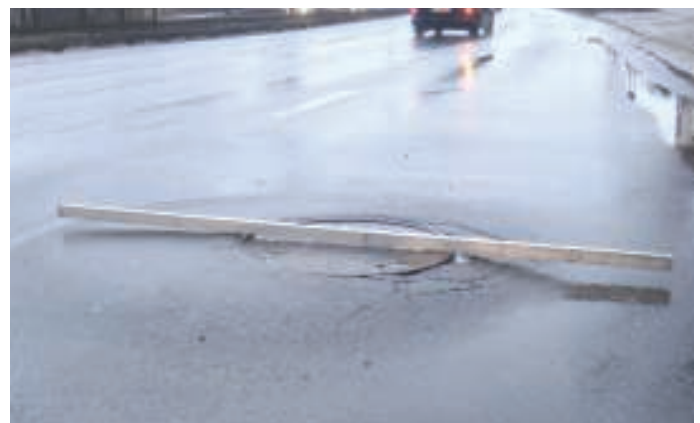
Przypadek 2 – urządzenia uzbrojenia podziemnego są wyniesione powyżej sąsiadującej z nimi konstrukcji nawierzchni. Przykład takiej sytuacji przedstawiono na rysunku 2.

2. Przykład wyniesienia studni kanalizacyjnej powyżej sąsiadującej z nią konstrukcji nawierzchni na odcinku ulicy Podwale Przedmiejskie w Gdańsku
