Ocena uszkodzeń studni i wpustów ulicznych w Gdańsku

Marek Pszczoła, Roman Edel, Estera Górecka, Ilona Papkow

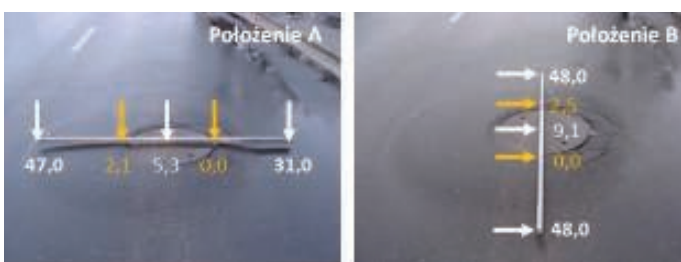
Kolejnym przykładem jest studnia kanalizacyjna zlokalizowana na odcinku ulicy Podwale Przedmiejskie w Gdańsku na jezdni w kierunku ulicy Łąkowej (rysunek 7). Zauważyć tu można charakterystyczne odbicie płyty nastudziennej na nawierzchni związane z tym, że konstrukcja nawierzchni w okolicy studni uległa osiadaniam, natomiast cała konstrukcja studni pozostała pozornie wyniesiona powyżej nawierzchni.

Zgodnie z metodyką oceny deformacji studni zawartą w OST studnia przedstawiona na (rys. 7) nie została by zakwalifikowana do regulacji (maksymalna deformacja po-

7. Przykładowe wyniki pomiaru deformacji studni zlokalizowanej na odcinku ulicy Podwale Przedmiejskie w Gdańsku

między krawędzią studni a nawierzchnią wyniosła 2,5 mm). W rzeczywistości jednak studnia ta jest uszkodzona i powinna zostać naprawiona. Jej stan techniczny wpływa istotnie na bezpieczeństwo i komfort jazdy użytkowników drogi. Stwierdzone deformacje w odległości ok. 70 cm od krawędzi studni dochodziły do prawie 50 mm, co 5-krotnie przekracza wartość dopuszczalną wynoszącą 10 mm!

Na (rys. 7) pogrubione zostały te wartości z pomiarów, które przekraczają wartość graniczną 10 mm, lecz zgodnie z obowiązującą specyfikacją [1] nie kwalifikują analizowanej studni do regulacji.

Miejsce pomiaru	Sposób pomiaru (położenie łąty pomiarowej)									
	Położenie A (prostopadle do osi drogi)					Położenie B (równoległe do osi drogi)				
	1	2 (*)	3	4 (*)	5	6	7 (*)	8	9 (*)	10
Wynik pomiaru [mm]	47,0	2,1	5,3	0,0	31,0	48,0	2,5	9,1	0,0	48,0
