# Ocena uszkodzeń studni i wpustów ulicznych w Gdańsku

Marek Pszczoła, Roman Edel, Estera Górecka, Ilona Papkow

Pomimo dostępności nowych materiałów oraz technologii problem związany z powstającymi uszkodzeniami w obrębie urządzeń uzbrojenia podziemnego ulic nadal pozostaje nierozwiązany. Niniejszy artykuł dotyczy oceny deformacji studni kanalizacyjnej deszczowej oraz sanitarnej, a także deformacji wpustów ulicznych zlokalizowanych na sześciu odcinkach ulic w Gdańsku. Badania prowadzone były na zlecenie Zarządu Dróg i Zieleni w Gdańsku. Większość analizowanych odcinków ulic obciążona jest dużym natężeniem ruchu pojazdów osobowych. Występuje na nich również ruch autobusów i pojazdów ciężarowych. Istniejące deformacje studni kanalizacyjnej deszczowej i sanitarnej oraz wpustów ulicznych znacznie zmniejszają komfort jazdy i przyczyniają się do powstania uszkodzeń konstrukcji nawierzchni w bezpośrednim sąsiedztwie analizowanych urządzeń uzbrojenia podziemnego. Stwierdzone uszkodzenia oraz deformacje studni i

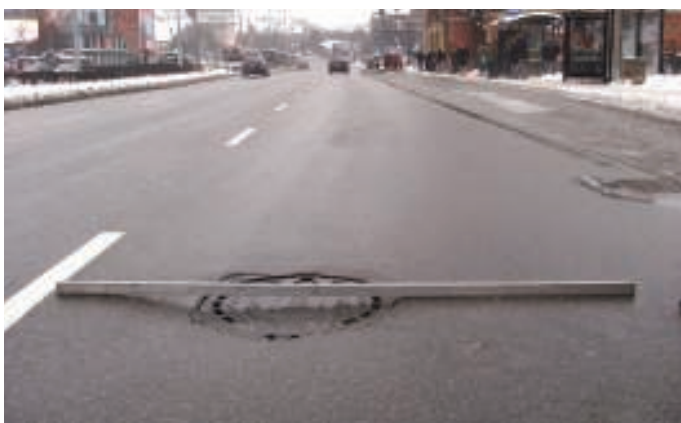
**Przypadek 1** – urządzenia uzbrojenia podziemnego są zapadnięte. Przykład takiej sytuacji przedstawiono na rysunku 1.

Szczególnie istotny jest fakt występowania zapadnięć studni i wpustów ulicznych zlokalizowanych na odcinkach ulic, na których stosunkowo niedawno przeprowadzono remont. Przedstawiony na (rys. 1) odcinek ulicy Podwale Grodzkie został wyremontowany w roku 2008, a więc jego okres eksploatacji do chwili przeprowadzonej oceny w roku 2013 wyniósł 5 lat.

1. Przykład zapadniętej studni kanalizacyjnej zlokalizowanej na odcinku ulicy Podwale Grodzkie w Gdańsku

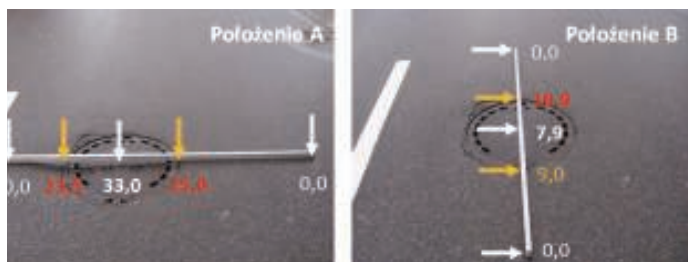
Na rysunku 6 przedstawiono przykładowe wyniki pomiaru deformacji studni zlokalizowanej na ul. Podwale Grodzkie w Gdańsku.

Kolorem czerwonym zostały zaznaczone te wyniki pomiarów w punktach numer 2,4,7 i 9, które przekraczają wartość graniczną 10 mm kwalifikując analizowaną studnię do regulacji.

6. Przykładowe wyniki pomiaru deformacji studni zlokalizowanej na odcinku ulicy Podwale Grodzkie w Gdańsku

Miejsce pomiaru	Sposób pomiaru (położenie łąty pomiarowej)									
	Położenie A (prostopadle do osi drogi)					Położenie B (równoległe do osi drogi)				
	1	2 (*)	3	4 (*)	5	6	7 (*)	8	9 (*)	10
Wynik pomiaru [mm]	0,0	23,5	33,0	25,0	0,0	0,0	10,9	7,9	9,0	0,0

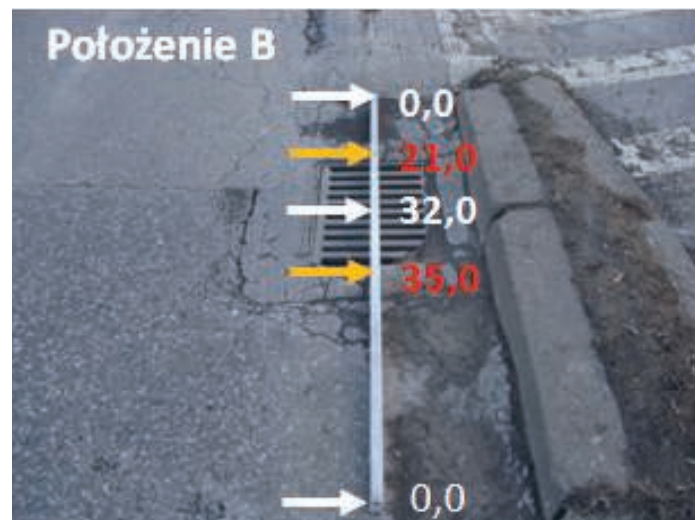
Na rysunku 9 przedstawiono przykładowe wyniki pomiaru deformacji wpustu ulicznego zlokalizowanego na ulicy Rzeczypospolitej w Gdańsku na jezdni w kierunku ulicy Hynka.

Kolorem czerwonym zostały zaznaczone te wyniki pomiarów w punktach II lub IV, które przekraczają wartość graniczną 15 mm kwalifikując wpust uliczny do regulacji.

Pogrubione zostały te wyniki pomiarów w punktach I, III lub V, które przekraczają wartość graniczną 15 mm mierzona w odniesieniu do ramy wpustu i nawierzchni przed (35 mm) oraz za wpustem (21 mm). Zgodnie jednak z obowiązującą specyfikacją

[1] nie kwalifikują danego wpustu ulicznego do regulacji, ponieważ różnica pomiędzy nawierzchnią przy krawędzi wpustu oraz wpustem nie przekracza 15 mm.

Miejsce pomiaru	I	II (*)	III	IV (*)	V
Wynik pomiaru [mm]	0,0	21,0	32,0	35,0	0,0

9. Przykładowy pomiar deformacji wpustu ulicznego na odcinku ulicy Rzeczypospolitej w Gdańsku

przestaje spełniać swoje zadanie. Ogólna specyfikacja Techniczna nie wypowiada się jednak w przypadku takiego stanu technicznego wpustu. Tu należy wnieść poprawkę do specyfikacji [1] uzupełniając ją następująco:

- wynik pomiaru co najmniej jednego z punktów II lub IV wyniesie powyżej 15 mm poniżej poziomu nawierzchni lub
- pomiar w co najmniej jednym z punktów II lub IV wykaże wyniesienie wpustu powyżej poziomu nawierzchni w bezpośrednim sąsiedztwie wpustu.

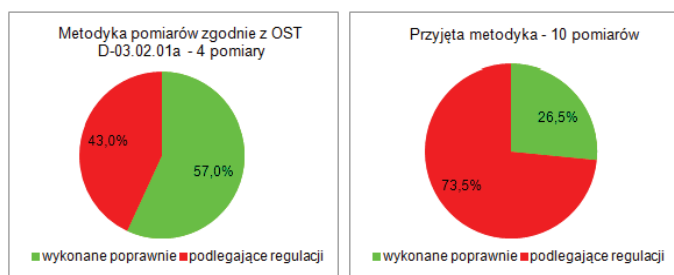
Na podstawie powyżej przedstawionych wykresów można stwierdzić, iż pomiary przeprowadzone zgodnie z zapisem Ogólnej Specyfikacji Technicznej wskazują na wystąpienie deformacji w 35,4% przypadków ogólnego uzbrojenia ulicznego. Nie oddaje to jednak rzeczywistego stanu zarówno studni jak i wpustów ulicznych, gdyż z punktu widzenia kierowcy aż 63,5% elementów powinno zostać poddanych regulacji wysokościowej. W przypadku samych studni kanalizacyjnych stosunek ten wynosi 43% do 73,5%, natomiast przy wpustach – 24,8% do 49,5%. Dla wpustów dochodzi jeszcze problem wyniesienia powyżej nawierzchni o wartości w zakresie 0 mm do 15 mm. Zgodnie ze specyfikacją [1] można je zakwalifikować jako prawidłowe. Ich działanie hydrauliczne wynosi jednak 0%! A więc nie spełniają swojego zadania i musiałyby podlegać (natychmiastowej) regulacji.

Największe różnice ze względu na przyjętą metodę pomiaru zanotowano na odcinku ul. Jaśkowa Dolina, gdzie liczba studni kanalizacyjnych kwalifikujących się do przeprowadzenia regulacji według przyjętej metody pomiarowej jest ponad 2,2 razy większa niż ich ilość odnotowana przy pomiarach zgodnie z zapisami OST. Analizowany odcinek ul. Podwale Grodzkie charakteryzuje się natomiast największą rozbieżnością wyników dla wpustów ulicznych. Przy wykonaniu pomiaru w pięciu punktach liczba tych zdeformowanych elementów jest aż 2,6 razy większa niż przy pomiarze zgodnym z OST.

10. Procentowe przedstawienie ilości studni kanalizacyjnych wykonanych poprawnie i podlegających regulacji na wszystkich analizowanych odcinkach

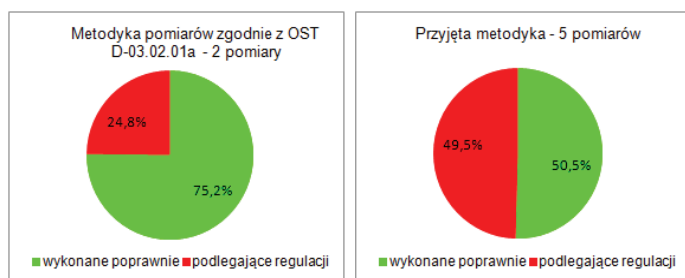
11. Procentowe przedstawienie ilości wpustów ulicznych wykonanych poprawnie i podlegających regulacji na wszystkich analizowanych odcinkach

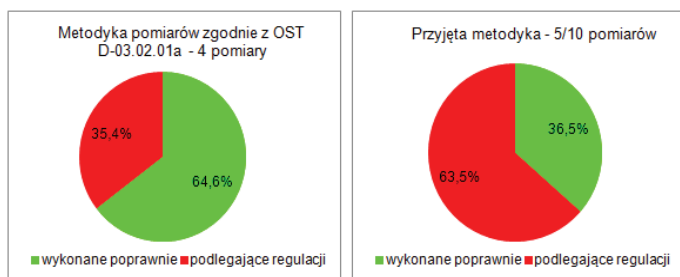
12. Procentowe przedstawienie ilości ogólnego uzbrojenia ulicznego wykonanego poprawnie i podlegającego regulacji na wszystkich analizowanych odcinkach
