## Problematyka konstrukcyjna zabytkowego obiektu przywrócanego do użytkowania na przykładzie kamienicy przy ul. Staromiejskiej w Olsztynie

### Structural aspects in restoring historical buildings for re-use: the case of a tenement building on Staromiejska Street in Olsztyn

**Cytowanie / Citation:** Zielińska M. Structural aspects in restoring historical buildings for re-use: the case of a tenement building on Staromiejska Street in Olsztyn. *Wiadomości Konserwatorskie – Journal of Heritage Conservation* 2016;46:100-109

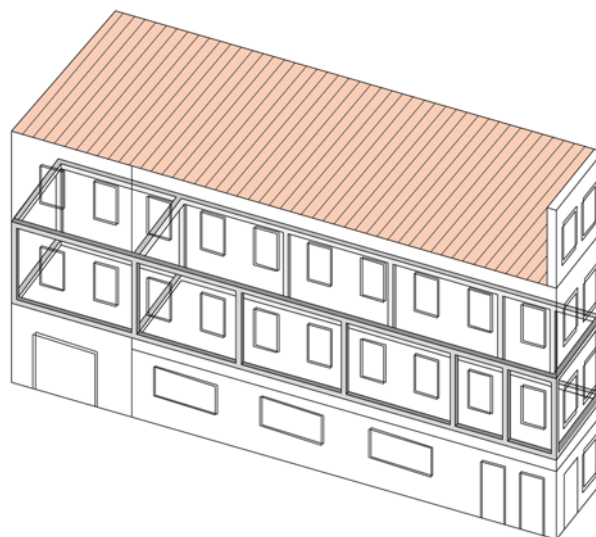
Z pozycji konserwatora szczególnie cenne były ściany pierwszego piętra. To sprawiło, że postanowiono pozostawić je w jak największym zakresie w nie naruszonej formie. Ściany elewacyjne zostały spięte za pomocą wieńca opuszczonego, o wymiarach  $24 \times 30$  cm, pełniącego jednocześnie rolę nadproży. Ścianę stanowiącą część wspólną z sąsiednią kamienicą zwieczono natomiast ryglem o wymiarach  $25 \times 24$  cm<sup>2</sup> oraz  $25 \times 18$  cm<sup>2</sup>. Rdzenie wykonano z betonu B-20. W miejscach projektowanych słupów wykonano bruzdy, które następnie zbrojono (łącząc zbrojenie z belkami) i zabetonowano (ryc. 6). Schemat zastosowanego układu słupowo-ryglowego widoczny jest na rycinie 7.

From the point of view of the conservation officer, the walls of the first floor were especially valuable. This prompted a decision to keep them as intact as possible. The facade walls were bound together by means of a lowered  $24 \times 30$  cm tie beam, which served also as a lintel. The wall, constituting a common element with the adjacent tenement, was crowned with a stoplog of dimensions  $25 \times 24$  cm<sup>2</sup> and  $25 \times 18$  cm<sup>2</sup>. The cores introduced were made of B-20 concrete. Furrows were cut in walls where the posts were to be placed, which were later reinforced (linking reinforcement to the beams) and filled with concrete (fig. 6). The diagram of the post and beam system is shown in figure 7.

Ryc. 7. Schemat układu słupowo-ryglowego w kamienicy  
Fig. 7. Diagram showing the post and beam system in the tenement house

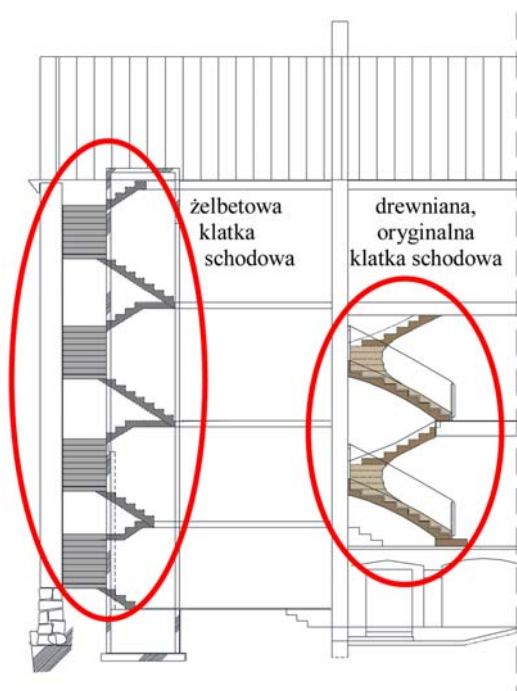
Ryc. 10. Schemat usytuowania drewnianej oraz żelbetowej klatki schodowej

Fig. 10. Diagram showing arrangement of the wooden and reinforced concrete staircases
