## Problematyka konstrukcyjna zabytkowego obiektu przywrócanego do użytkowania na przykładzie kamienicy przy ul. Staromiejskiej w Olsztynie

### Structural aspects in restoring historical buildings for re-use: the case of a tenement building on Staromiejska Street in Olsztyn

**Cytowanie / Citation:** Zielińska M. Structural aspects in restoring historical buildings for re-use: the case of a tenement building on Staromiejska Street in Olsztyn. *Wiadomości Konserwatorskie – Journal of Heritage Conservation* 2016;46:100-109

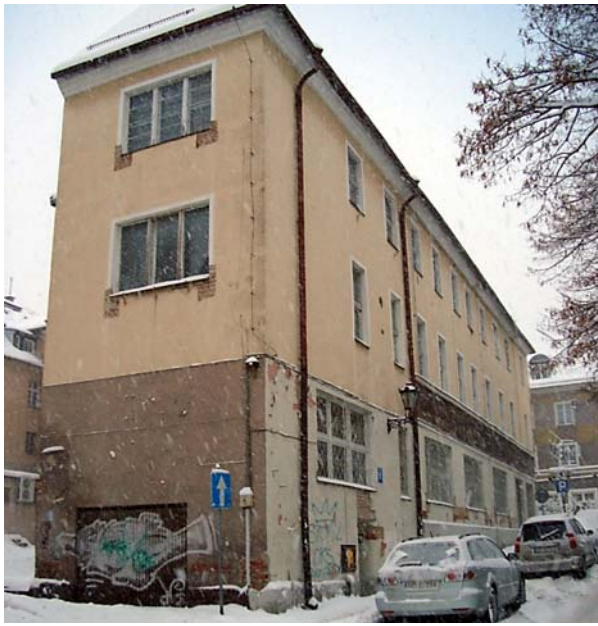
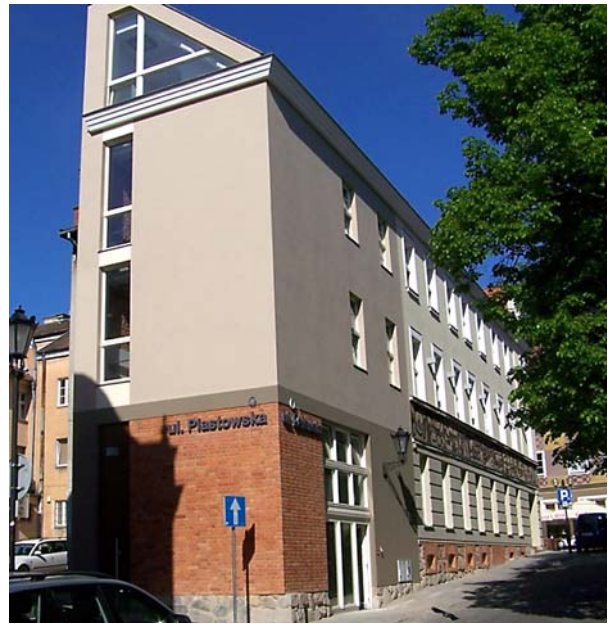
Ryc. 1. Widok kamienicy od strony ul. Piastowskiej: a) przed remontem, b) po remoncie

Fig. 1. View of the tenement house from Piastowska Street: a) before renovation, b) after renovation

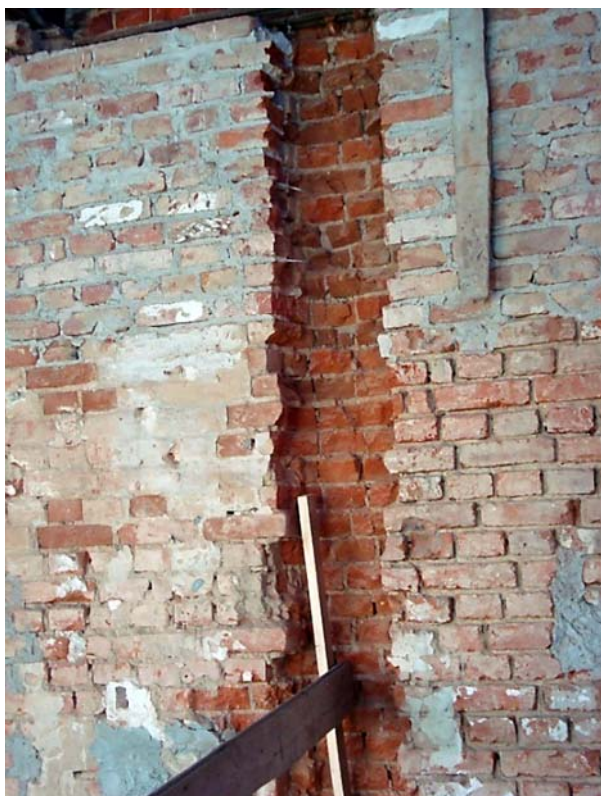
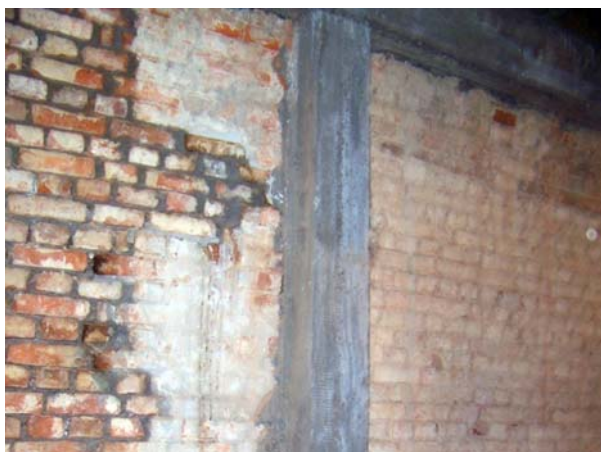
Ryc. 6. Układ słupowo-ryglowy wykonany w kamienicy przy ul. Staromiejskiej 6 w Olsztynie: a) bruzda wykonana pod słup żelbetowy, b) zbrojenie słupa ramy, c) słup układu ramowego, d) układ słupowo-ryglowy

Fig. 6. The post and beam system introduced in the building at 6 Staromiejska St. in Olsztyn: a) furrowcut in the wall for the reinforced concrete column, b) reinforcement of the column, c) framework column, d) post and beam system

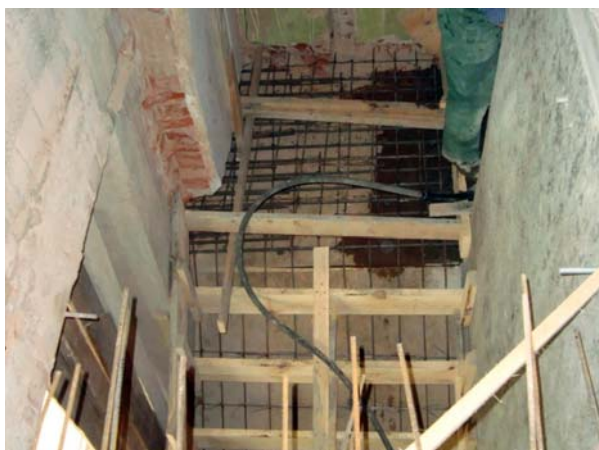
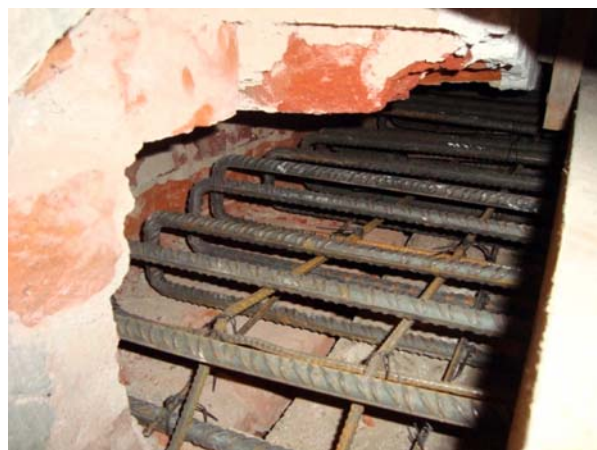
Ryc. 9. Żelbetowa klatka schodowa: a) zbrojenie schodów, b) oparcie zbrojenia na ścianie zabytkowej

Fig. 9. Reinforced concrete staircase: a) reinforcement of the stairs, b) supporting the reinforcement in the historical wall

The newly designed reinforced concrete staircase was located in the eastern part of the building, where the original staircase had been located previously. The building's historical character meant that the layout of the landings and stairs was complex. The staircase was made after the foundations had been strengthened, as before strengthening the foundations would have been unable to transfer the additional load resulting from the new staircase structure. The staircase was made of a thin B-20 concrete slab supported by ribs held in place in sockets cut into the external walls (Fig. 9). The main load-bearing elements were the end landing beams and the hooked flight of stairs along the end wall. Load-bearing ribs of the main flight of stairs were used to hold up the remaining flights of stairs.

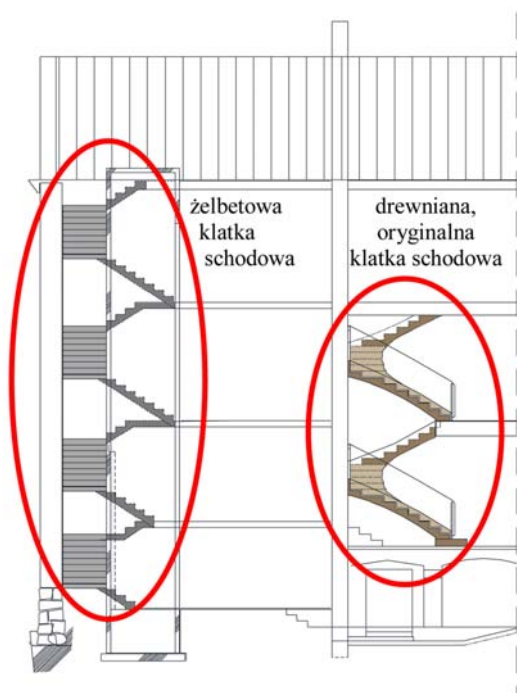
Ryc. 10. Schemat usytuowania drewnianej oraz żelbetowej klatki schodowej

Fig. 10. Diagram showing arrangement of the wooden and reinforced concrete staircases
