Problematyka konstrukcyjna zabytkowego obiektu przywrócanego do użytkowania na przykładzie kamienicy przy ul. Staromiejskiej w Olsztynie

Structural aspects in restoring historical buildings for re-use: the case of a tenement building on Staromiejska Street in Olsztyn

Cytowanie / Citation: Zielińska M. Structural aspects in restoring historical buildings for re-use: the case of a tenement building on Staromiejska Street in Olsztyn. *Wiadomości Konserwatorskie – Journal of Heritage Conservation* 2016;46:100-109

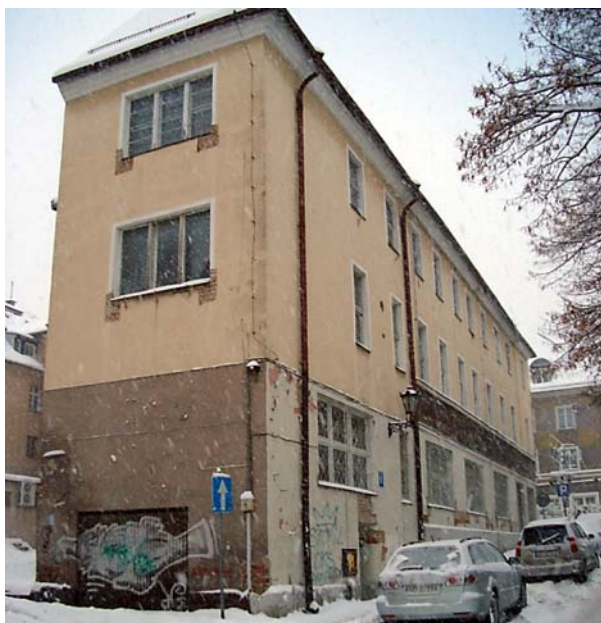
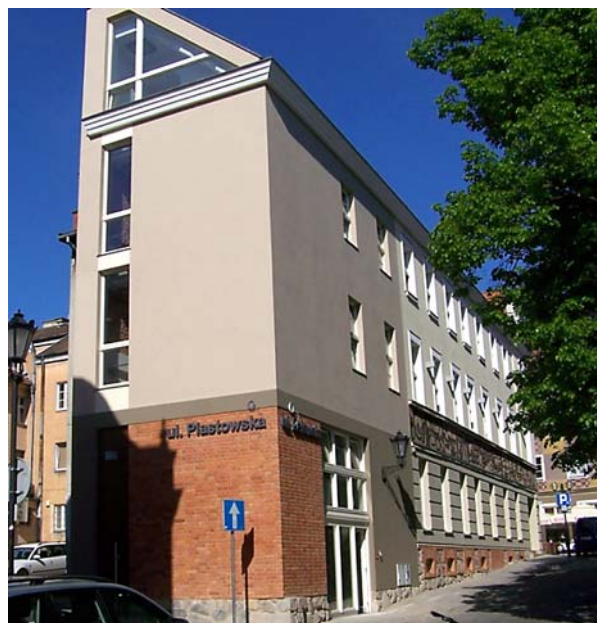
Ryc. 1. Widok kamienicy od strony ul. Piastowskiej: a) przed remontem, b) po remoncie

Fig. 1. View of the tenement house from Piastowska Street: a) before renovation, b) after renovation

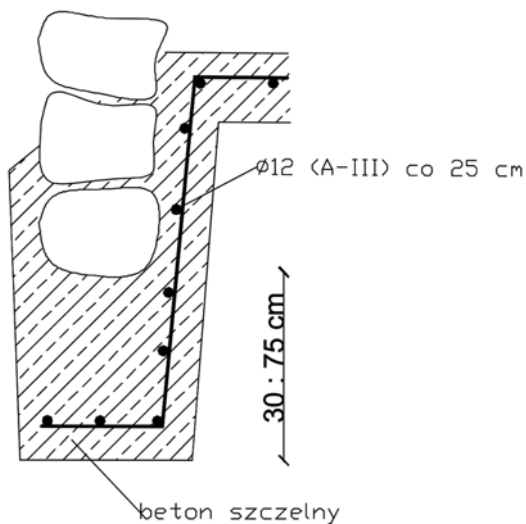
Ryc. 4. Schemat podbicia fundamentu kamienicy

Fig. 4. Diagram showing strengthening and deepening of

Istniejące zabytkowe fundamenty kamienne miały szerokość około 60 cm oraz zróżnicowaną wysokość ze względu na różnice poziomu terenu. Zbyt płytko posadowione w stosunku do poziomu posadzki piwnic fundamenty podbito zgodnie z wykonanym projektem konstrukcyjnym [11]. Przewidywał on pogłębienie posadowienia od 35 do 70 cm (ryc. 4).

The existing historical stone foundations had a width of about 60 cm and varied in height due to differences in the ground level. The foundations that had been settled at a too shallow level in relation to the basement floor were strengthened and deepened in accordance with the structural design [11]. The design assumed deepening of the foundations from 35 to 70 cm (fig. 4).
