Trwałość spawanych instalacji wodnych wykonanych z nierdzewnych stali austenitycznych

Durability of welded water supply pipelines made of austenitic stainless steels

Dr hab. inż. Jerzy Łabanowski, mgr inż. Mateusz Jurkowski, dr inż. Dariusz Fydrych, dr inż. Grzegorz Rogalski – Politechnika Gdańska.

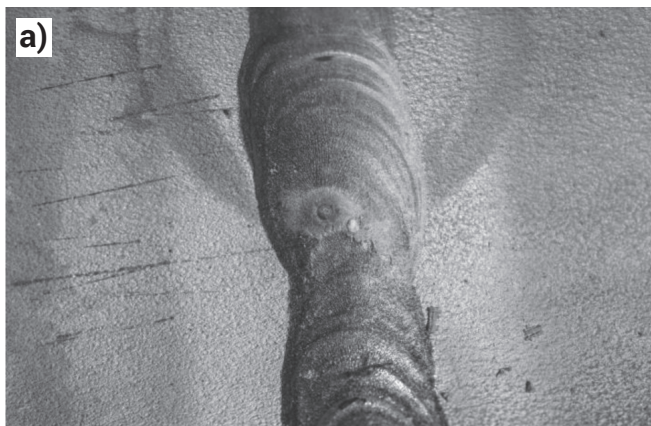
Kolejne ognisko korozji występowało w grani spoiny, a jego źródłem były wtrącenia żużla osadzone w spoinie (rys. 4). Obecność wtrąceń cząstek żużla w grani spoiny jest niedopuszczalna i świadczy o niewłaściwym prowadzeniu procesu spawania (niewłaściwie oczyszczone powierzchnie elementów spawanych, silne utlenianie metalu podczas spawania).

Rys. 4. a) Powierzchnia wewnętrzna rury ze spoiną i wtrąceniem żużla z ogniskiem korozyjnym, LM, pow. 6x, b) SEM pow. 50x
Fig. 4. a) Inner surface of the pipeline with weld root and slag inclusion which initiates pitting corrosion, LM, magnification 6x, b) SEM magnification 50x

Badania przeprowadzone na skaningowym mikroskopie elektronowym (SEM) ujawniły porowatości i kraterki w otoczeniu wydzieleń żużli, rysunek 4b. Analiza EDS składu chemicznego wykazała, że wydzielania zawierają głównie: tlen, węgiel, krzem, aluminium, wapń. Natomiast obszar wokół wydzieleń wykazuje podwyższoną zawartość chloru (powyżej 0,5%). Świadczy to o kumulacji tego pierwiastka wokół wydzieleń, co w konsekwencji przyczynia się do inicjacji i dalszej propagacji korozji wżerowej w tym obszarze.

- Należy przestrzegać właściwych technologii spawania rurociągów; konieczne jest stosowanie gazu formującego. Zaleca się stosowanie spawania orbitalnego TIG wykonywanego za pomocą zamkniętych głowic spawalniczych w atmosferze ochronnej argonu. Dzięki możliwości kształtowania grani, gładkości lica, spoiny nie wymagają żadnej obróbki mechanicznej, zapewniają powtarzalność jakości i minimalną liczbę niezgodności spawalniczych.
