BADANIE ENDOSKOPOWE PRZESTRZENI ROBOCZEJ SILNIKA O ZAPŁONIE SAMOCZYNNYM Z WSTĘPNĄ KOMORĄ SPALANIA

Zbigniew Korczewski

2. Ocena referencyjnego stanu przestrzeni roboczej silnika metodą endoskopową

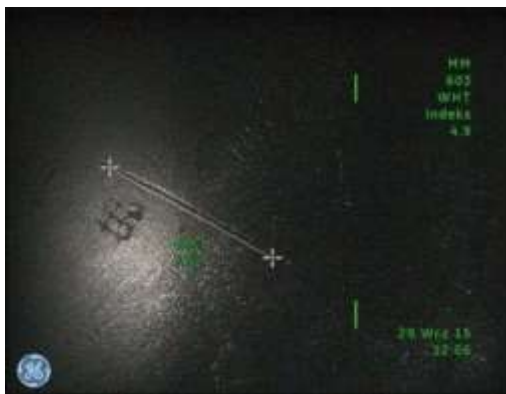
c) Pomiar długości rysy na denku tłoka wykonany metodą „Cienia” - 7,52 mm z indeksem dokładności 4.9, co odpowiada błędowi bezwzględnemu rzędu 0,3 mm
