BADANIE ENDOSKOPOWE PRZESTRZENI ROBOCZEJ SILNIKA O ZAPŁONIE SAMOCZYNNYM Z WSTĘPNĄ KOMORĄ SPALANIA

Zbigniew Korczewski

2. Ocena referencyjnego stanu przestrzeni roboczej silnika metodą endoskopową

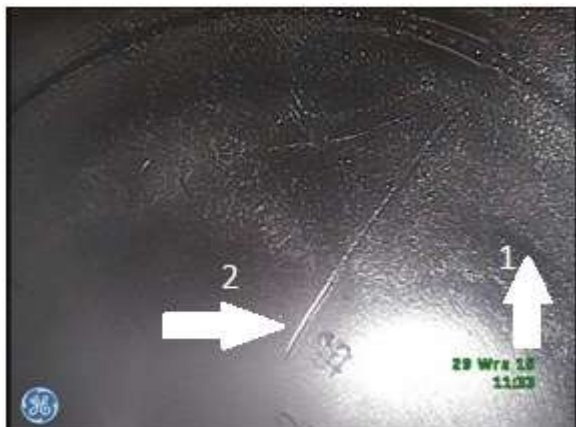
c) Denko tłoka - widoczne ślady nagaru (1) oraz zarysowanie powierzchni (2)

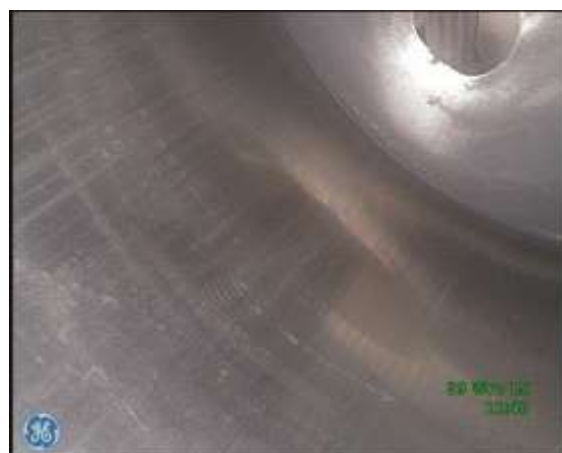
f) Gładz cylindrowa w rejonie GMP - ślady zużycia ściernego, brak śladów "honowania" tulei
