Awarie mostu Cłowego w Szczecinie

Failures in Clowy Bridge in Szczecin

Streszczenie. W artykule przedstawiono historię budowy i eksploatacji mostu Cłowego w Szczecinie. W ciągu 56 lat eksploatacji obiektu wykonano wiele ekspertyz, napraw i remontów. Ostatecznie most został zamknięty z powodu awarii stalowych kabli sprężenia zewnętrznego. Przedstawiono główne przyczyny degradacji obiektu i awarii. Opisano również obliczenia statyczne i wytrzymałościowe wykonane do koncepcji rozbiórki przęseł mostu.
Słowa kluczowe: betonowe przęsło sprężone, awaria, korozja cięgien sprężających, ocena nośności.

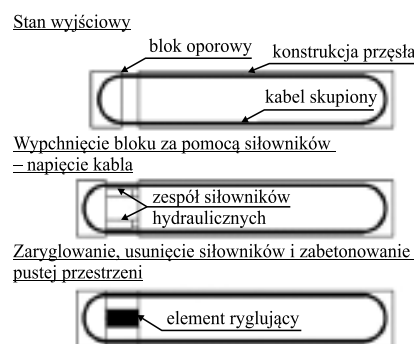
Rys. 3. Sprężenie metodą Baur–Leonhardta [3]

Fig. 3. Baur–Leonhardt method of prestressing [3]

wodowo w postaci jednego pakietu. Zakotwienia realizowano jako rozproszone w betonowych blokach kotwiących na obu końcach przęsła. Sprężenie wprowadzono przez rozparcie ruchomego bloku kotwiącego i przęsła. Wszystkie kable napinano jednocześnie, co prawdopodobnie było jedną z przyczyn pierwszej awarii.

Popularny niegdyś system sprężenia Baur-Leonhardta polegający na naciągnięciu wszystkich kabli jednocześnie nie zapewniał równego ich napięcia, co mogło przyczynić się do awarii mostu Cłowego w trakcie budowy. System ten nie przyjął się w mostownictwie z uwagi na liczne wady. Współczesne techniki sprężania mostów eliminują te niedoskonałości. Umieszczenie sprężenia zewnętrznego pod wpustami ulicznymi potwierdza, że zbagatelizowanie przecieków prowadzi do nieodwracalnych uszkodzeń konstrukcji. Dodatkowym elementem sprzyjającym degradacji, a w następstwie awarii było pominięcie oceny kabli sprężających w przeglądach szczegółowych i w czasie ostatniego remontu [4].

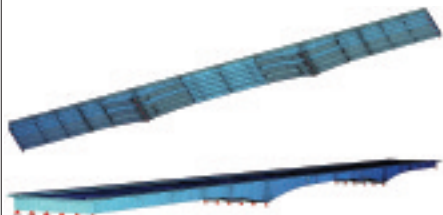
Rys. 5. Model numeryczny MES w środowisku MES SOFiSTiK [10]
Fig. 5. The FEM numerical model in SOFiSTiK environment [10]

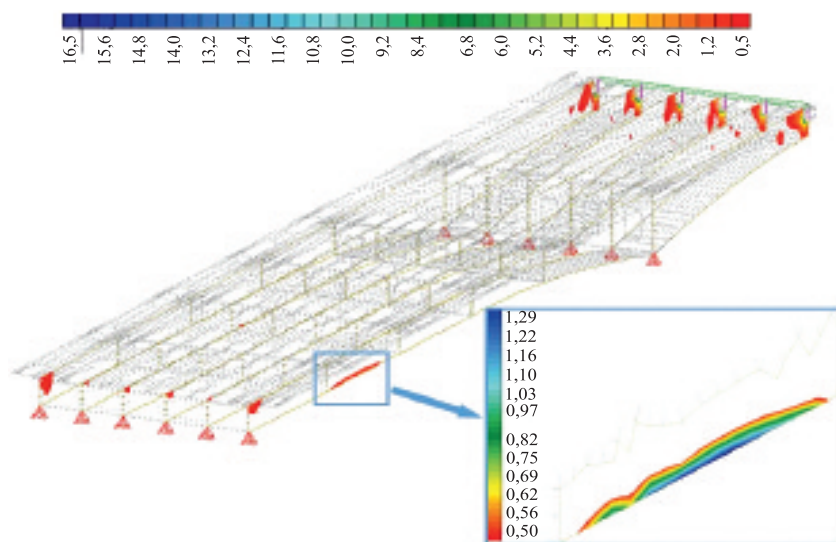
dwuwzłowych elementów belkowych o zadanym przekroju poprzecznym. Przęsło zawieszono zamodelowano jako powłokowo-belkowe, natomiast przęsło zachodnie i wschodnie jako powłokowe. W modelu MES wprowadzono sprężenie przęsła skrajnych i przęsła zawieszzonego zgodnie z dokumentacją powykonawczą po pierwszej awarii. Przeglądy konstrukcji [9] nie dostarczyły jednoznacznej informacji o liczbie zerwanych cięgien w baterii sprężenia pasma południowego przęsła zachodniego. W związku z tym przeanalizowano wpływ stopnia sprężenia w południowym paśmie przęsła zachodniego na stan wyężenia dźwigarów głównych. Na rysunku 6 przedstawiono naprężenia rozciągające w dźwigarach głównych przęsła zachodniego w przypadku braku 15 z 30 kabli w baterii sprężenia pasma południowego.

- pasmo południowe przęsła zachodniego zachowało po awarii ok. 50% sprężenia zewnętrznego (w baterii); gdyby uszkodzeniu uległ większy procent sprężenia, dźwigary tego pasma powinny się zarysować; podczas przeglądów nie ujawniono zarysowania konstrukcji;

Rys. 6. Przęsło zachodnie, 50% sprężenia – główne naprężenia rozciągające [MPa] w kierunku podłużnym obiektu w dźwigarach głównych [10]

Fig. 6. The western span, 50% of initial prestressing – main tensile stresses [MPa] in the longitudinal direction of the bridge in the main girders [10]

- rozbiórkę mostu należy poprzedzić wykonaniem tymczasowego podparcia przęsła zachodniego za pomocą podpory tymczasowej w nurcie rzeki.
