# Wzmocnienie uszkodzonej belki typu T w przęśle wiaduktu drogowego

## *Reinforcement of damaged precast beam type T in road viaduct*

Wiadukt WS32 zlokalizowany jest w ciągu drogi ekspresowej S-5 nad drogą powiatową nr 1343D w pobliżu węzła

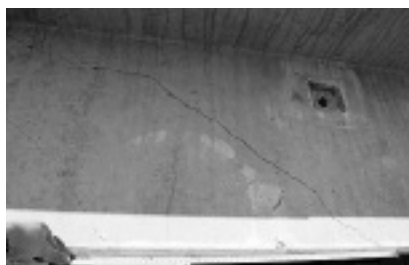
nięcie podłużnych prętów zbrojeniowych oraz strun sprężających (fotografia 1), zarysowanie o rozwarości do 1,4 mm na długości ok. 6 m (pomierzone na powierzchni zarysowanej) w miejscu połączenia środka z półką. Na wysokości środka zaobserwowano rysy ukośne o rozwarości  $0,2 \div 0,5$  mm (fotografia 2), a na pozostałych belkach ubytki o głębokości lokalnie do 4 cm, bez odsłonięcia zbrojenia. Schemat uszkodzeń w dźwigarze skrajnym przedstawiono na rysunku 2.

Fot. 2. Zarysowania belki T  
Photo 2. Cracks in T-beam

- inekcję wszystkich rys w belce i reprofilację uszkodzonej otuliny od spodu;
  - wykonanie dodatkowej belki żelbetowej pomiędzy dwoma skrajnymi belkami prefabrykowanymi (rysunek 3);
  - zdjęcie balastu i kontynuowanie prac wykończeniowych.
- Założenia potwierdzono obliczeniami statyczno-wytrzymałościowymi uwzględniającymi fazy budowy i ewentualne ubytki siły sprężającej.
