Wzmocnienie uszkodzonej belki typu T w przęśle wiaduktu drogowego

Reinforcement of damaged precast beam type T in road viaduct

Wiadukt WS32 zlokalizowany jest w ciągu drogi ekspresowej S-5 nad drogą powiatową nr 1343D w pobliżu węzła

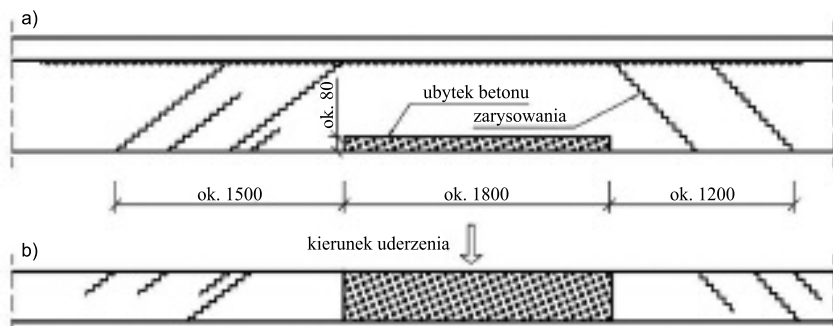
nięcie podłużnych prętów zbrojeniowych oraz strun sprężających (fotografia 1), zarysowanie o rozwarości do 1,4 mm na długości ok. 6 m (pomierzone na powierzchni zarysowanej) w miejscu połączenia środka z półką. Na wysokości środka zaobserwowano rysy ukośne o rozwarości $0,2 \div 0,5$ mm (fotografia 2), a na pozostałych belkach ubytki o głębokości lokalnie do 4 cm, bez odsłonięcia zbrojenia. Schemat uszkodzeń w dźwigarze skrajnym przedstawiono na rysunku 2.

Rys. 2. Schemat zarysowania wywołanego uderzeniem: a) widok z boku na dźwigar skrajny; b) widok od dołu
Fig. 2. The scheme of cracks caused by impact: a) side view on utmost girder; b) bottom view
