## **Analysis of the reasons to wear and damage the rails depending on technical – operating conditions of the track**

### **Analiza przyczyn zużywania się (uszkodzania) szyn w zależności od warunków techniczno – eksploatacyjnych toru**

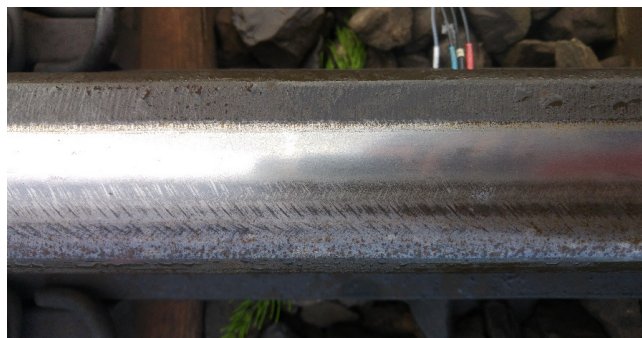
The first of the considered damages is head checking (defect 2223), occurring beyond the ends of the rails on the rail head (Fig. 1). Head checking belongs to *Rolling Contact Fatigue* (RCF) defects. It usually arises in the places of strong dynamic interaction. For example, it may occur in curves of too small inclination, where the plane of the forces caused by successive wheels is inclined to the track plane at an angle of less than  $90^\circ$ . In such a case, the corner zone of the rail head is damaged. The damage occurs at the material fatigue site on the running surface, having a form of small slits arranged in parallel to each other at various intervals. In the first degradation stage the microcracks arise on the inside of the rail head, that are usually parallel to one another. The micro-gaps are about 10 - 15 mm long and inclined at an angle of several degrees to longitudinal rail axis, in the direction opposite to that of the rail vehicles motion.

Analysis of structure of the rail samples with the head checking defect showed that these defects occur in the places of significant plastic deformation. They initiate formation of scales in vicinity of already existing rail indentations (pitting). The scales, in turn, become the nuclei of the defect. Moreover, it may be noticed that the cracks develop regardless of non-metallic inclusions in the structure of the rail steel, nevertheless, the defects develop in their surroundings. The process of formation and development of the head checking defects depends directly on large deformations i.e. on the flow of the rail top layer and on pitting already existing on its surface.

Head checking can be detected visually and by ultrasonic examination. The depth of these microdamages is in the range from less than a millimeter to a few millimeters from the head of the rail. In case of this damage the observation, grinding, or immediate replacement of the rail is recommended, depending on the degree of degradation [4].

Fig. 1 – A head checking defect  
Source: own elaboration

The head checking defects may be avoided by preventing the material flow in the corner of the top layer of the rail as a result of reduction of the axle load. Another option is to take steps to improve the

structure of the rail material in particularly vulnerable areas. The last and most practical solution consists in grinding, when the layer of deformed material and pitting is removed. However, determining the time interval between the grinding operations according to the track load intensity would be rather difficult.

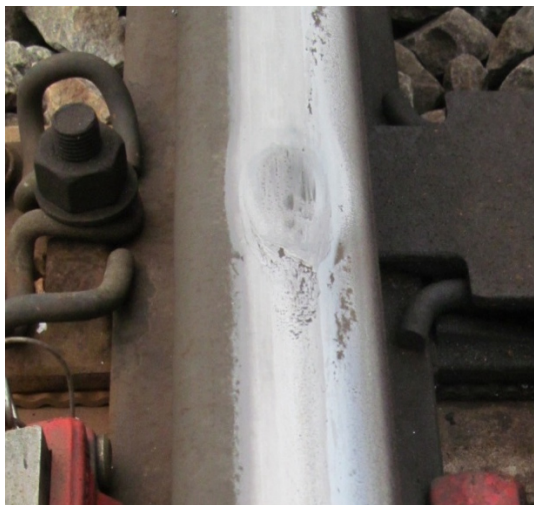
Another damage consists in fracture and local recess in the running surface (defect No 227, Fig. 2). It occurs beyond the rail ends, only on the running surface of the railhead. It takes a form of a dark spot, initially often without cracks of semicircular shape. The next stage of the recess development is peeling and cracking of the material on the running surface. The cracks penetrate the head and may result in total rupture of unsupervised rail. Damages of this type occur on straight sections of the track.

The reasons of squat damages are not yet fully understood. It has been found that longitudinal cracks are related to white amorphous martensite existing on the running surface of the rails [5]. These studies have shown inhibition of the squat microbugs proliferating beyond the white martensite zone into the parent material of the railhead. It has also been noted that defects in the parent layer change the direction of degradation from almost perpendicular to more horizontal. Development of squat defects is due mainly to crushing forces, symmetrical with regard to cross-sectional axis of the rail. Direction of the squat fractures development depends on the direction of the greatest shear stresses existing below the rail head surface [5].

Based on the analyzes carried out with a view to find out the causes of squat defects, it was found that running surface of the rail head has inequalities and micro-inequalities that greatly contribute to development of the squat damages. Any device used for production of the rails has a certain class of error. Moreover, the rail as a final product is distinguished by certain deviations determined by the manufacturer. Uneven surface of the rail head favors the formation and development of squat damages [9].

Rys. 2 - Wada SQUAT  
Źródło: opracowanie własne

The squat damage may be detected visually and by ultrasonic tests. In case of this damage the visual monitoring, grinding, or immediate replacement of the rail is recommended [5].

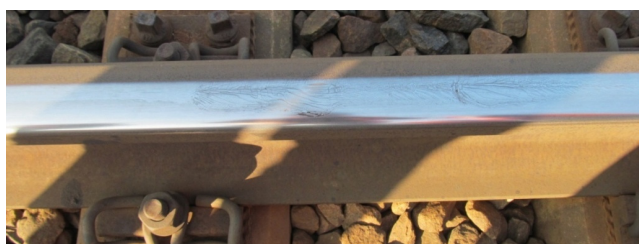
The defects No 2252 and 2251 specified in the Catalog of Rail Damages of PRL are classified as rail burns, arising beyond the rail ends in the middle of the rail head (Fig. 3).

Fig. 3. The rail burn defect  
Source: own elaboration

The rail burn is entirely due to the wear of the rails. It is most often observed on sections of the track, where the trains brake rapidly and, in consequence, the wheels slide on the surface of the rail running surface. Such phenomena occur when the train speed is low whereas circumferential speed of the train wheels grows to high value. At the initial stage of this defect the microcracks occur. In consequence, apart from rail burning, the conditions for formation of single squat defects appear. The rail burning is symmetric on both rails and may be detected by visual field tests. In order to remedy the problem the visual monitoring, grinding, or immediate replacement of the rail is recommended [6].
