Likwidacja suchego doku przy Nabrzeżu Przemysłowym w Porcie Gdańsk

Adam Bolt, Witold Sterpejkowicz-Wersocki
Politechnika Gdańska

Mirosława Pilarska, Tomasz Bolt
Geo-Ekspert Sp. z o.o.

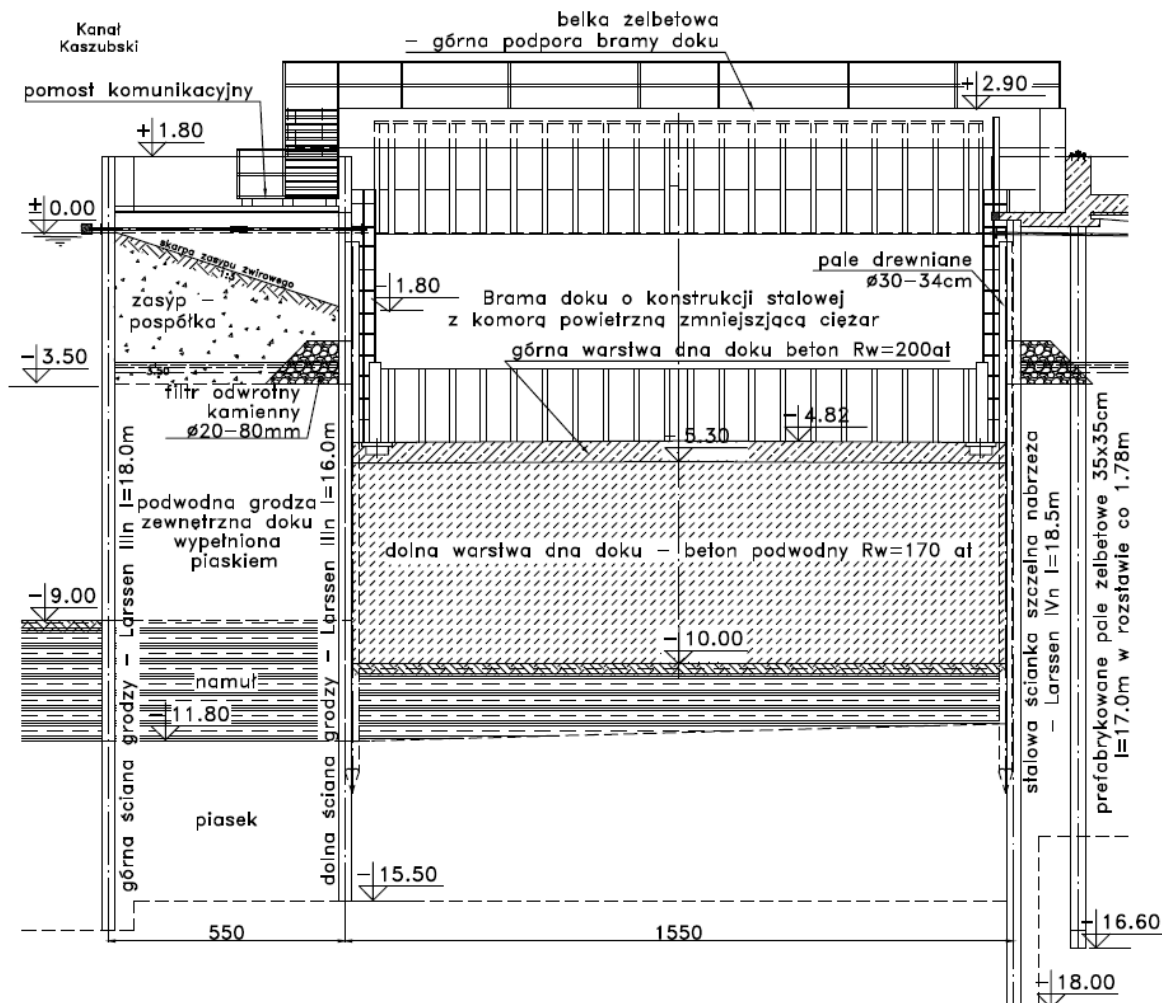
Rys. 4 – Typowy przekrój poprzeczny komory doku przed rozbiórką [4], [6]

Były to komory z dnem grawitacyjnym, betonowym i ścianami bocznymi, podłużnymi w postaci podwójnych gródz ze stalowej ścianki szczelnej. Typowy przekrój pokazano na rys. 4. Grodza od strony lądu wbudowana jest w nabrzeże i stanowi część jego konstrukcji. Grodza

ta pozostała w stanie nienaruszonym. Grodza zewnętrzna (rys. 2 i 3) była wykonana z dwu rzędów stalowych ścianek szczelnych Larssen IIIIn, wbitych do rzędnej -16,2 m od strony Kanału Kaszubskiego i do rzędnej -15,5 m od strony wewnętrznej. Korona grodzy (ścianki zewnętrznej) znajdowała się na rzędnej +1,8 m. Obie ścianki grodzy były kleszczone i spięte ściągamami oraz połączone przeponami wykonanymi z takiej samej ścianki szczelnej. Przestrzeń pomiędzy ściankami była wypełniona piaskiem od dna do rzędnej -3,5 m. Materiał ten usunięto przed wyciągnięciem zewnętrznej ścianki szczelnej oddzielającej nieckę doku od kanału portowego. Po usunięciu ścianki osady denne kanału mogły swobodnie przemieszczać się do niecki poddokowej o większej głębokości. Bramy dokowe miały konstrukcję stalowych tarcz, szczelnie osadzonych w specjalnych wnękach. Istotną rolę w pracach rozbiórkowych odegrała grodza poprzeczna (komora pomp) wykonana z brusów ścianki stalowej Larssen IIIIn, zapuszczonych do głębokości -16,5 m. Grodza była kleszczona i spięta ściągamami oraz wyposażona w żelbetowy strop. Strop ten rozebrano w pierwszej kolejności, udostępniając dno grodzy.

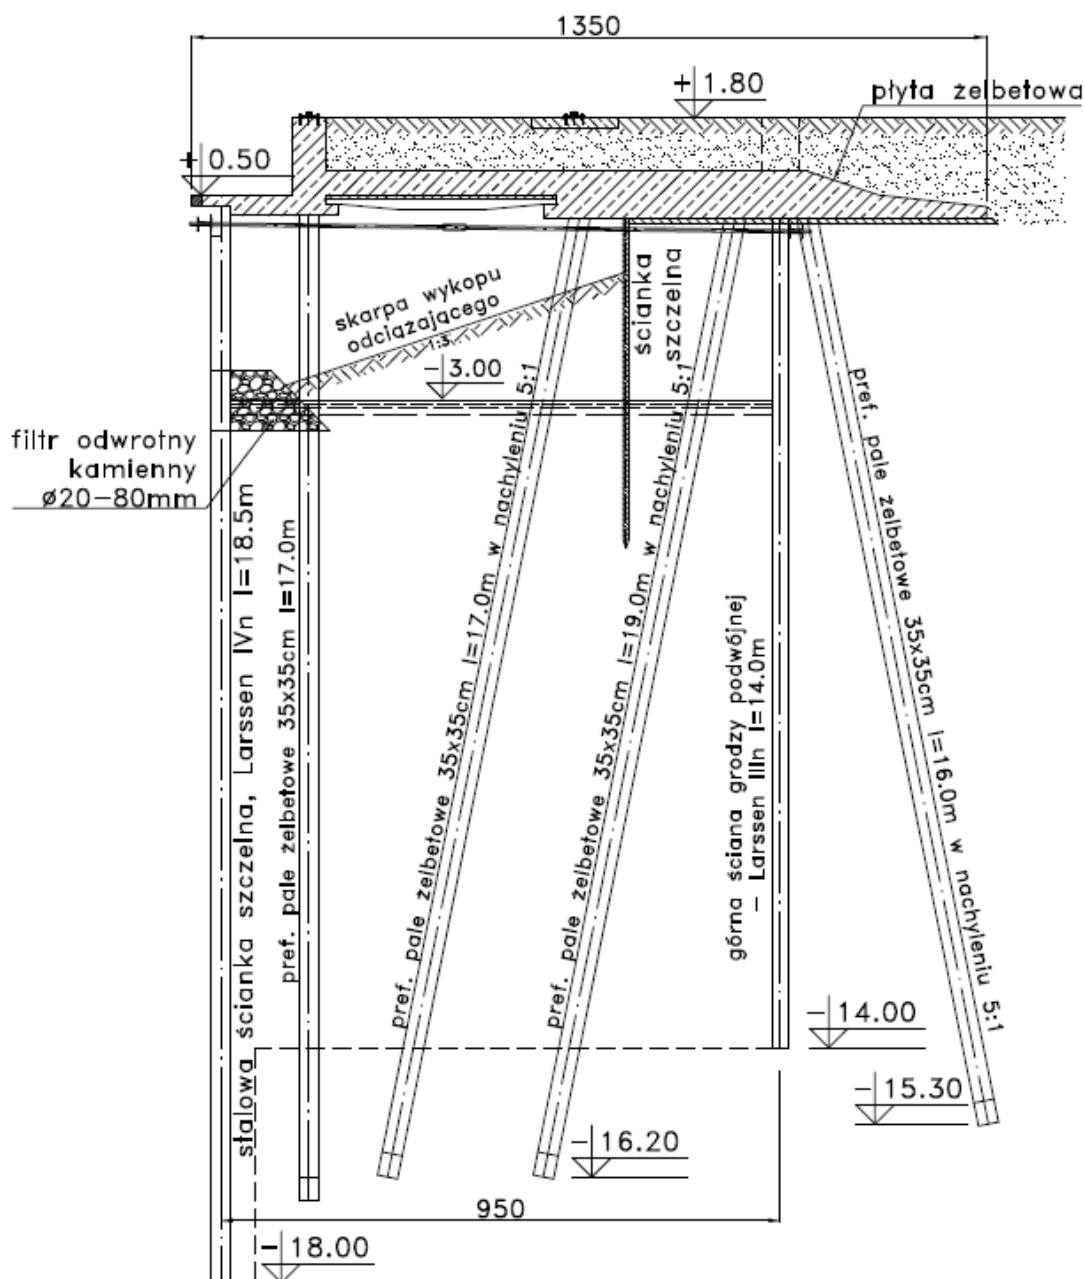
Rys. 5 - Przekrój Nabrzeża Przemysłowego z grodzą wewnętrzną

Konstrukcję Nabrzeża Przemysłowego (rys. 5) stanowi nabrzeże płytowe o szerokości 13,5 m, na ruszcie z żelbetowych pali prefabrykowanych o przekroju 35x35 cm, o długościach 16,0 i 17,0 m, w trzech rzędach. Płytę oparto na grodzy ze stalowych ścianek szczelnych w rozstawie co 10 m. Przednią (odwodną) ściankę z brusów Larsen IVn pograżono do głębokości -18,0 m, tylną, z brusów Larsen III n, wbito do rzędnej -14,0 m. Obie ścianki są kleszczone i spięte ściągami $\varnothing 55$ mm na rzędnej 0,00 m A. Grodza ze ścianek nie jest powiązana z żelbetową konstrukcją płyty nabrzeża.

Pod płytą nabrzeża, za przednią ścianką szczelną, uformowano zasyp odciążający z filtrem odwrotnym z tłuczni (usypanym na rzędnej -3,5 m), pozwalającym na obniżenie za ścianką zwierciadła wody do -3,0 m. Zasyp od strony odlądowej oparto o istniejącą, częściowo żelbetową, a częściowo drewnianą ściankę szczelną, pograżoną do głębokości około -5,45 m. Znajduje się ona w odległości około 6,9 m od osi przedniej stalowej ścianki szczelnej.

Typowy przekrój przez nabrzeże w stanie po wykonanej rozbiórce doku i rewitalizacji nabrzeża pozostał niezmieniony (patrz rys. 5). W projekcie technologicznym [8] sprawdzono stateczność nabrzeża przy założonej, docelowej głębokości technicznej -10,0 m. Obliczenia przeprowadzono (zgodnie z przepisami) dla głębokości dopuszczalnej ustalonej na rzędnej -10,5 m, dla ścianki niezabezpieczonej oraz z konstrukcjami zabezpieczającymi. W obliczeniach [8] przyjęto pozostawienie przy ścianie szczelnej w dnie przypory z gruzu betonowego. Wyniki obliczeń potwierdziły pełną stateczność nabrzeża. Maksymalny moment zginający wyniósł 408 kNm, a głębokość wbicia ścianki szczelnej okazała się wystarczająca. Proponowana przypora z gruzu betonowego, zgodnie z projektem [8], miała mieć następujące parametry: rzędna góry przypory -7,0 m A, szerokość półki przy ścianie nabrzeża 1,5 m, nachylenie skarpy przypory 1:1,5, całkowita szerokość przypory przy dnie kanału 5,0 m.

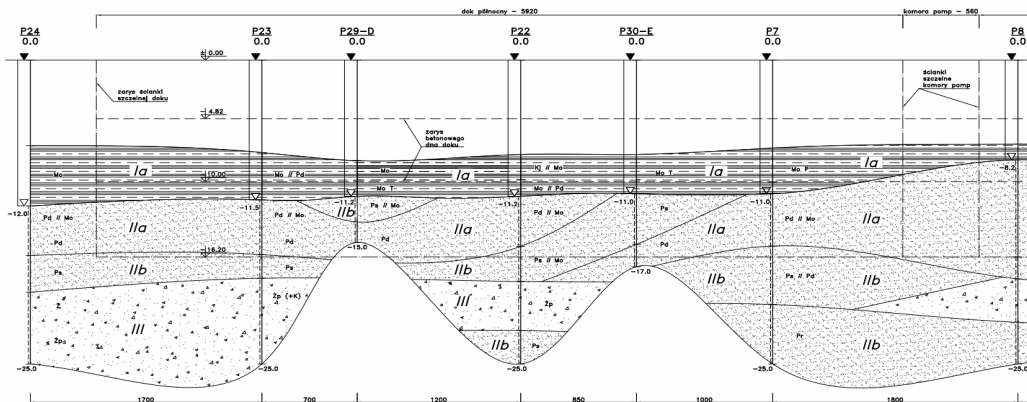
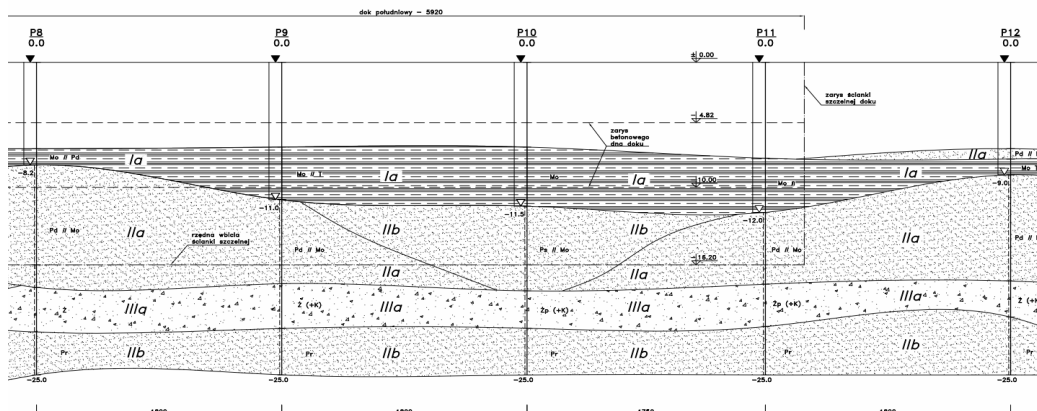
Rys. 7 - Schemat budowy geologicznej: a) pod dkiem północnym i komorą pomp, b) pod dkiem południowym

Od strony odlądowej nabrzeża, za ścianką szczelną, w podłożu zalegają:

- Od poziomu terenu na rzędnej +1,8 m do rzędnej +/- 0,00 m A, warstwa zasypu o parametrach: $\gamma = 18 \text{ kN/m}^3$, $\varphi = 27^\circ$;
- Następnie do głębokości -2,6 m, warstwa namulów o parametrach: $\gamma' = 7 \text{ kN/m}^3$, $\varphi = 7^\circ$, $c=17 \text{ kPa}$;

- Poniżej, do głębokości -8,0 m, piasek drobnoziarnisty (IIa) o parametrach: $\gamma' = 10 \text{ kN/m}^3$, $\varphi = 30^\circ$;
- Następnie do -11,0 m, warstwa namulów (Ia) o parametrach: $\gamma' = 6 \text{ kN/m}^3$, $\varphi = 12^\circ$, $c=20 \text{ kPa}$;
- Poniżej rzędnej -11,0 do -25,0 m, zalegają piaski (IIa,IIb,) o parametrach: $\gamma' = 10 \text{ kN/m}^3$, $\varphi = 34^\circ$.

Od strony odwodnej nabrzeża:

- Warstwa namulów od -10,0 m do -11,8 m o parametrach: $\gamma' = 6 \text{ kN/m}^3$, $\varphi = 9^\circ$, $c=20 \text{ kPa}$; namuły te w znacznej części wybrano lub zmieszano z pokruszonym betonem (kruszbet). Istnieje duże prawdopodobieństwo, że w zakresie głębokości od 10,5 m do 11,8 m warstwa namulów pozostała nienaruszona (poza zasięgiem narzędzi czerpiących),

- Następnie, znajdują się piaski w stanie średnio zagęszczonym o parametrach: $\gamma' = 11 \text{ kN/m}^3$, $\varphi = 33^\circ$, które przewarstwione są poniżej głębokości wbicia ścianki (-18,0 m) od rzędnej około -18,0 m do około -21,5 m soczewką żwirowo-kamienną (IIIa). Warstwa ta charakteryzuje się dobrymi parametrami wytrzymałościowymi i dobrą przepuszczalnością. W obrębie komory pomp warstwa ta miała bezpośredni kontakt z kruszonym materiałem. Obserwacje prowadzone w trakcie wykonywania prac rozbiórkowych wskazują, że w żadnej fazie prowadzenia prac grunty te nie uległy upłynnieniu na skutek sufozji.

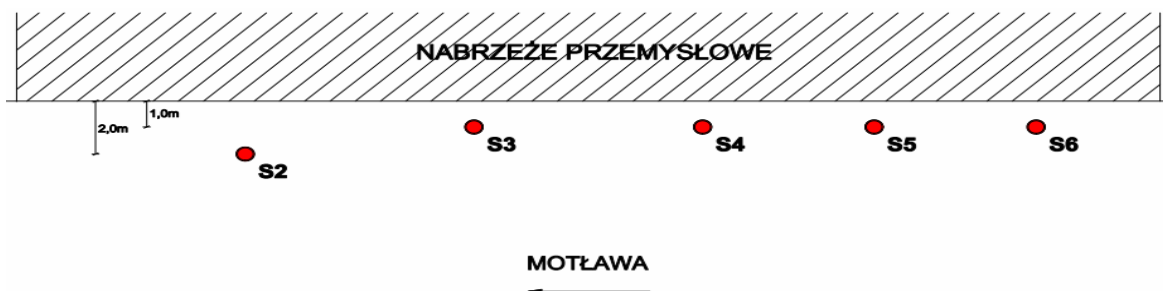
Rys. 12 - Lokalizacja punktów pomiarowych w badaniach zągęszczania podłoża

W celu stwierdzenia rzeczywistego stanu podłoża gruntowego po zakończeniu prac rozbiórkowych wykonano badania kontrolne z zastosowaniem sondy dynamicznej średniej, o ciężarze 30 KG. Punkty pomiarowe wyznaczono w odległościach 1 m (otwory nr S3, S4, S5, S6) i 2 m (otwór nr S2) od nabrzeża w rozstawie od 15 do 20 m. Badania wykonano w 6 punktach do głębokości około 5 m poniżej dna do strefy zagęszczonych piasków grubych i żwirów. Badania te wykonała firma specjalistyczna Geoset S.C. z Gdańska. Lokalizację punktów badawczych przedstawiono na rys. 12. Uzyskane wyniki potwierdziły wstępną ocenę jakości przeprowadzonych prac i pozwoliły stwierdzić, że podłożo gruntowe nie uległo naruszeniu w trakcie prowadzonych prac.
