Mata bentonitowa w renowacji kanału derywacyjnego elektrowni wodnej Gródek na rzece Wdzie

Dr inż. Witold Sterpejkowicz-Wersocki

Politechnika Gdańska, Wydział Inżynierii Lądowej i Środowiska

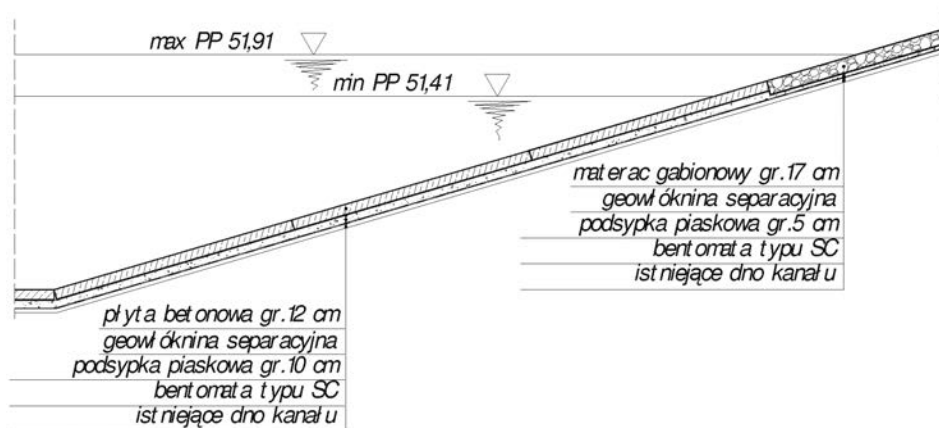
Rys. 6. Przekrój przez kanał (opracowanie własne na podstawie [2])
