# Mata bentonitowa w renowacji kanału derywacyjnego elektrowni wodnej Gródek na rzece Wdzie

Dr inż. Witold Sterpejkowicz-Wersocki

Politechnika Gdańska, Wydział Inżynierii Lądowej i Środowiska

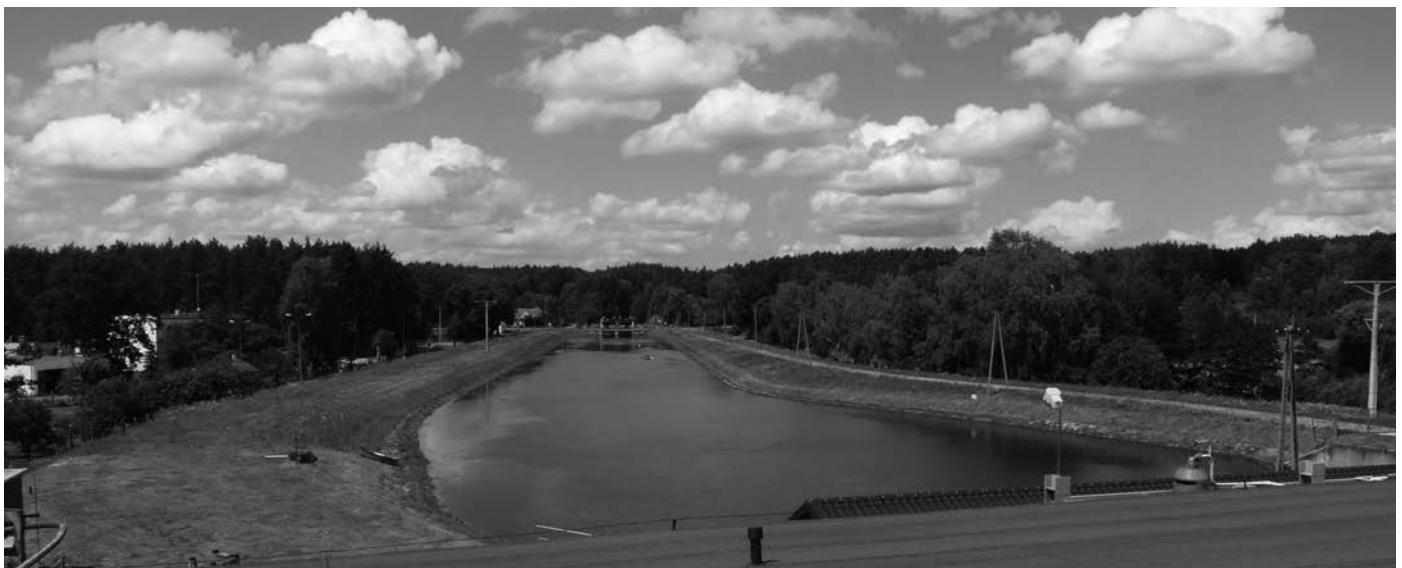
Rys. 1. Widok ogólny kanału przed remontem – lipiec 2014 roku (fot. W. Sterpejkowicz-Wersocki)

Oprócz złego stanu technicznego uszczelnienia, również zakres uszkodzeń umocnień brzegowych kanału był ogromny. Stwierdzono liczne uszkodzenia płyt betonowych, spękania, odsłonięte zbrojenie i masowe ubytki betonu występujące zwłaszcza w strefie wahań zwierciadła wody [2, 4]. W kilku miejscach stwierdzono także silną deformację skarp odwodnych kanału – w miejscach tych płyty stanowiące umocnienie brzegu były zapadnięte i podmyte. Ponadto, w okresie wieloletniej eksploatacji elektrowni, przekrój czynny kanału uległ zmniejszeniu w wyniku odkładania się na dnie i skarpach namułu, piasku, gruzu i omułków, a także porośnięcia roślinnością wodną (rys. 3).

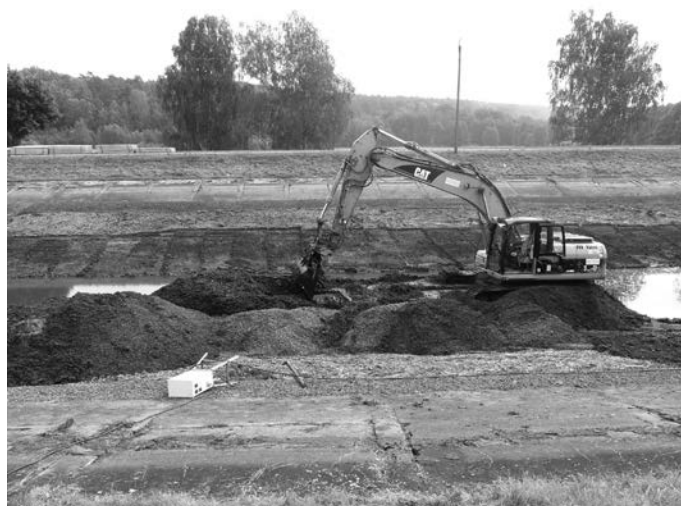
Rys. 3. Czyszczenie kanału z omułków i innych zanieczyszczeń 11.08.2014 roku (fot. W. Sterpejkowicz-Wersocki)

Prace wykonano pod osłoną zamknięć jazu mostowego. Po opuszczeniu zasuw na jazie kanał odwodniono i przystąpiono do usunięcia omułków wraz z wierzchnią warstwą narzutu kamiennego oraz do oczyszczenia płyt betonowych. Następnie uzupełniono ubytki betonu w płytach, a strefę, gdzie dno i skarpy były umocnione narzutem kamiennym wyrównano podsypką piaskową. Na tak przygotowanym podłożu rozwijano z rolki o szerokości 5,0 m matę bentonitową, stanowiącą uszczelnienie kanału, którą następnie dociążono dziesięciocentymetrową warstwą podsypki piaskowej i płytami betonowymi o groku 12 cm

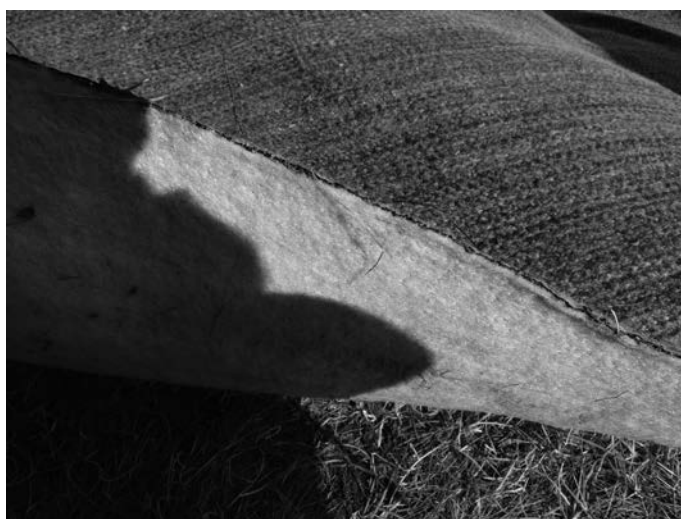
Rys. 4. Zastosowana mata bentonitowa w renowacji kanału (fot. W. Sterpejkowicz-Wersocki)

Do renowacji kanału przystąpiono 4 sierpnia 2014 roku. Ze względu na konieczność wyłączenia z ruchu elektrowni, przeprowadzane prace musiały być zrealizowane w krótkim czasie. Przyjęto wykonanie uszczelnienia mineralnego, elastycznego za pomocą maty bentonitowej o wodoprzepuszczalności mniejszej od  $3,5 \cdot 10^{-11}$  m/s i masie bentonitu co najmniej  $4 \text{ kg/m}^2$ , która balastowana będzie płytami betonowymi prefabrykowanymi. Zastosowany geokompozyt składa się z granulatu bentonitu sodowego umieszczonego pomiędzy geowłókniną i geotkaniną polipropylenową (rys. 4).

Dzięki właściwości pęcznienia granulatu w kontakcie z wodą, materiał ten jest plastyczny i odporny na pęknięcia i przełamania oraz wykazuje właściwość samouszczelniania. W porównaniu do tradycyjnych ekranów ılowych mata bentonitowa pozwala przeprowadzić prace renowacyjne znacznie szybciej i jest mniej wrażliwa na warunki atmosferyczne oraz temperaturę podczas wbudowywania. W wariantach, które brano pod uwagę, rozważano wykonanie przesłony z geomembrany, jednak ostatecznie przyjęto uszczelnienie z wykorzystaniem maty bentonitowej.

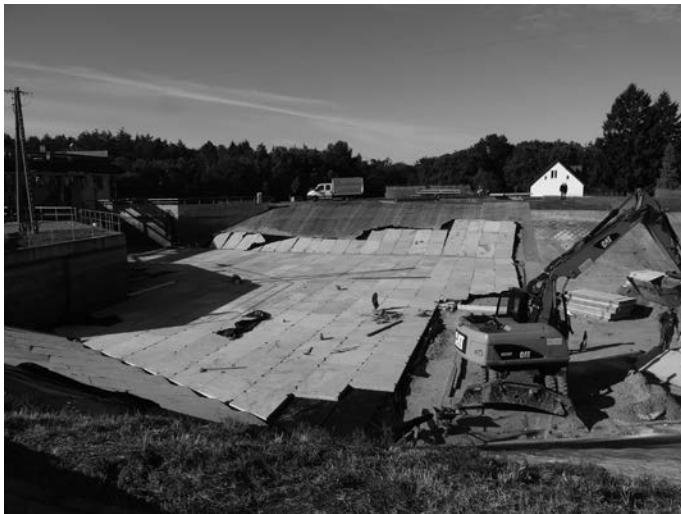
Rys. 5. Realizacja robót remontowych kanału przed wlotem do elektrowni 27.08.2014 roku (fot. W. Sterpejkowicz-Wersocki)

układanymi na styk (rys. 5). Nowe umocnienie kanału płytami betonowymi poprzez zmniejszenie szorstkości poprawia warunki hydrauliczne przepływu wody (zmniejszenie wysokości strat na długości) i umożliwi dogodnie przeprowadzenie czyszczenia/konserwacji kanału w późniejszym okresie jego eksploatacji.

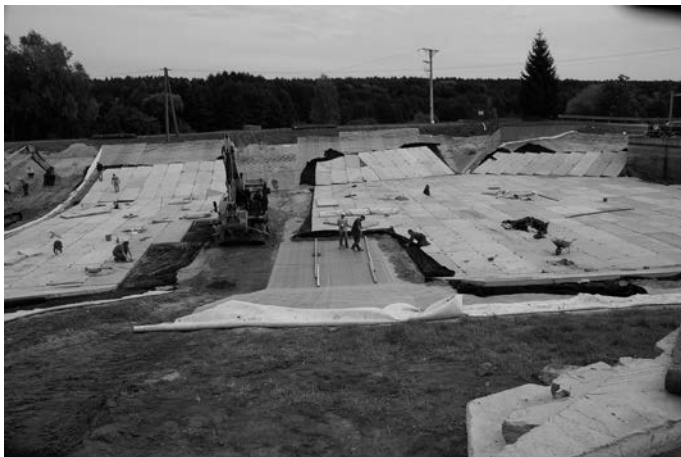
Rys. 7. Realizacja robót remontowych kanału 01.09.2014 roku (fot. W. Szudek)

W celu zapobieżenia wypłukiwania podsypki spod płyt podczas wahań poziomu wody w kanale, względnie podczas jego odwodnienia, zastosowano geowłókninę separacyjną, układaną bezpośrednio pod płytami. Płyty układano na dnie kanału i w dolnej części skarp – poniżej zwierciadła wody, natomiast w górnej części skarp kanału wykonano balastowanie maty bentonitowej/geowłókniny za pomocą pięciocentymetrowej podsypki piaskowo-żwirowej i materacami gabionowymi gruntu 17 cm (rys. 6 i 7). Dla zapewnienia szczelności, połączenia pomiędzy sąsiednimi pasami maty bentonitowej wykonywano na zakład o szerokości 50 cm, który dodatkowo doszczelniono sypkim bentonitem. Miejscem szczególnym przy tego rodzaju pracach doszczelniających jest zawsze styk uszczelnienia z budowlą, dlatego w celu zachowania szczelności styku pomiędzy pasem maty bentonitowej a budowlą hydrotechniczną matę wywijano na element budowlany (np. przyczółek wlotu do elektrowni) i kotwiono w budowlę, stosując płaskownik ze stali nierdzewnej. Stan budowlany w końcowej fazie remontu pokazano na rys. 8 i 9.

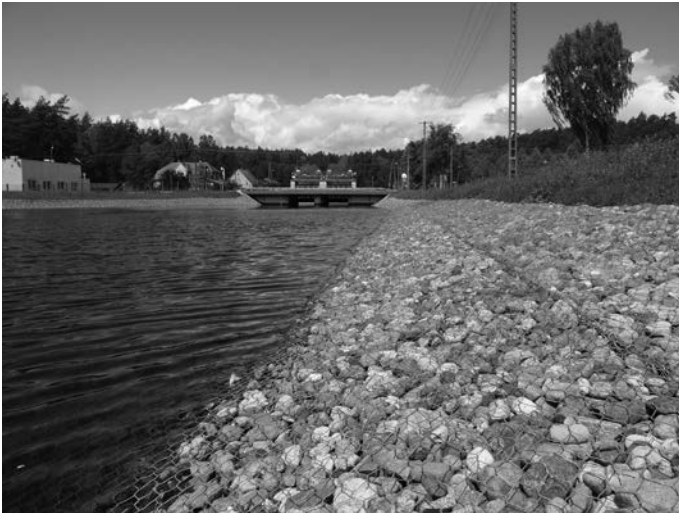
Rys. 9. Kanał derywacyjny po zakończeniu robót renowacyjnych (fot. W. Sterpejkowicz-Wersocki)

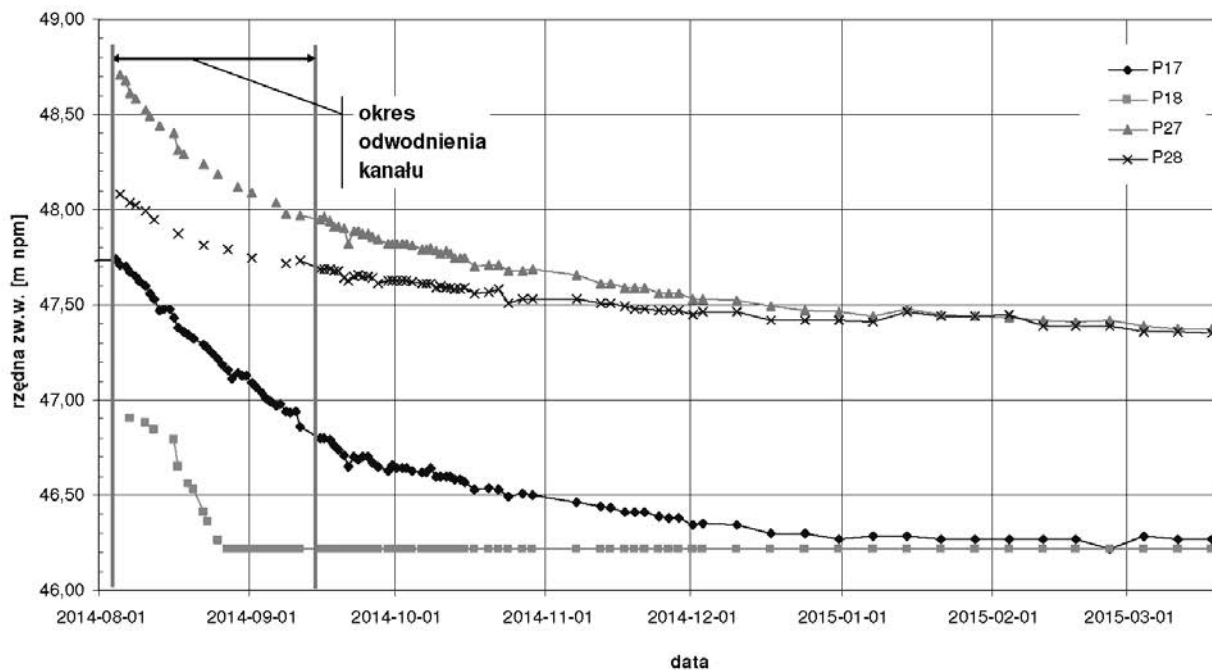
ne w piezometrach podczas napełnienia kanału, jak również w okresie późniejszym – normalnej eksploatacji. Po odwodnieniu kanału piezometry zaczęły wykazywać obniżenie położenia zwierciadła wody gruntowej. Najbardziej intensywną reakcję wykazały piezometry P17 i P18 po prawej stronie kanału, położone nieco poniżej miejsca, w którym w 1999 roku doszło do awarii uszczelnienia kanału. Przekrój piezometryczny P17-P18 był identyfikowany już we wcześniejszych ocenach stanu technicznego, jako przekrój, w którym występuje wyraźny kontakt hydrauliczny z kanałem oraz intensywna filtracja. W ciągu 3 tygodni położenie zwierciadła wody w piezometrze P18 uległo obniżeniu o więcej niż 68 cm, sprawiając, że piezometr ten stał się suchy. Poziom zwierciadła wody wykazywany przez piezometr P17 w dniu rozpoczęcia odwadniania kanału (4.08.2014 roku) wynosił 47,74 m n.p.m. Podczas odwodnienia kanału, poziom ten ulegał systematycznemu obniżaniu i pod koniec okresu od-

wodnienia kanału (10.09.2014 roku) wykazał obniżenie o 80 cm – rzędna zwierciadła wody 46,94 m n.p.m. (rys. 10).

Bardzo interesująca jest również reakcja piezometrów na ponowne napełnienie kanału. Dla przykładu, wspomniany piezometr P17 do grudnia 2014 roku w dalszym ciągu wykazywał obniżenie położenia poziomu zwierciadła wody, które ostatecznie ustabilizowało się na rzędnej około 46,30 m n.p.m., to jest około 1,40 m poniżej wyjściowego położenia zwierciadła wody w tym piezometrze. Podobnie zachowały się pozostałe piezometry rozmieszczone na lewo- i prawobrzeżnym obwałowaniu kanału. Świadczy to o bardzo dobrym uszczelnieniu kanału w wyniku przeprowadzonych robót remontowych.

Rys. 10. Wykres zmian poziomu zwierciadła wody gruntowej w wybranych piezometrach zlokalizowanych w obwałowaniu kanału
